研究種目：若手研究(B)

研究課題名(和文) アフリカ都市における経年団地型マンションの実態と更新に関する研究

研究課題名(英文) A study on the condition and renewal of aged apartments in African cities

前島 彩子 (MAESHIMA, Ayako)

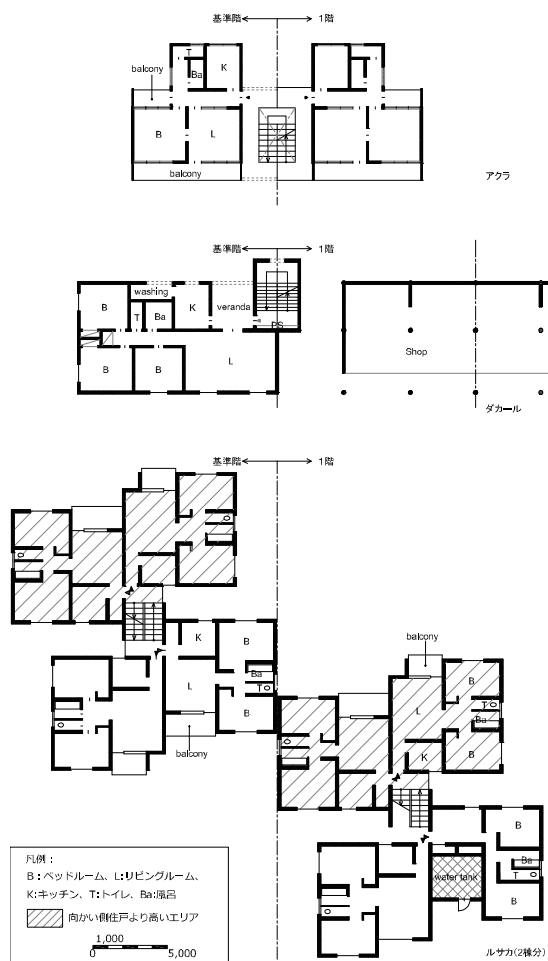
図1 代表的な住棟の平面図

共同住宅は3または4層の13棟170戸、階段室型と片廊下型の2タイプがある。階段室型住棟(図1上)は、階段室周りに共用部が広くとられ、水回りを凸部に集約し、バルコニーは前面と背面2か所設けられている。片廊下型住棟は単身向けであり、シャワー・トイレは共同である。

タワー棟以外は同じ間取り(図1中)であり、半屋外の空間として洗い場と入口に接するベランダが設けられている。

共同住宅は4層3寝室タイプ12棟、2寝室タイプ34棟(図1下)、1寝室タイプ4棟がある。3寝室タイプと2寝室タイプは、階段室に2戸ずつ、半階ずらして向かい合うように配置して階段室型住棟1棟を構成し、側面方向に接して並べた2棟により1区画が構成される。半階低層側の1層部分には、給水のためのタンク・ポンプが設置される。太陽高度の高さ日差しの強さから、南面居室が優先されないこと、意匠上の工夫と考えられる棟を分節した構成により、住戸単位は単一な間取りでありながら、変化のある住棟計画と外観を生み出している。バルコニーの手すり金物は埋め込み部に劣化がみられた。
