研究種目：基盤研究(B) (海外学術調査)

研究課題名(和文)なぜ震災教訓は活かされないか？ 2009年スマトラ島沖地震の復興実態の解明と対策

研究課題名(英文) Why the lessons learned from earthquake damage have not been actuated? -To clarify and improve reconstruction after the 2009 Sumatra earthquake

眞田 靖士 (Sanada, Yasushi)

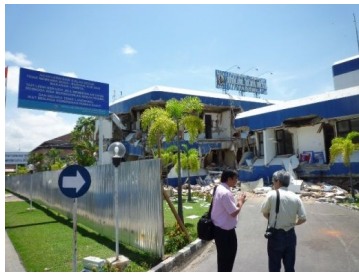
2009年インドネシア・スマトラ島沖地震により、同国・西スマトラ州ではRC建物が甚大な被害を受けた(写真1)。2014年時点、同州では復興が本格化していたが、再建されるRC建物において、震災教訓が活かされず震災以前の不適正な建設技術が依然散見された(写真2)。しかし、こうした地震被災地の復興実態を定量的に明らかにした研究は前例がなく、将来の地震により同様の災害が発生する可能性に対し警鐘を鳴らすべく本研究を提案した。

写真1 2009年地震によるRC建物の被害

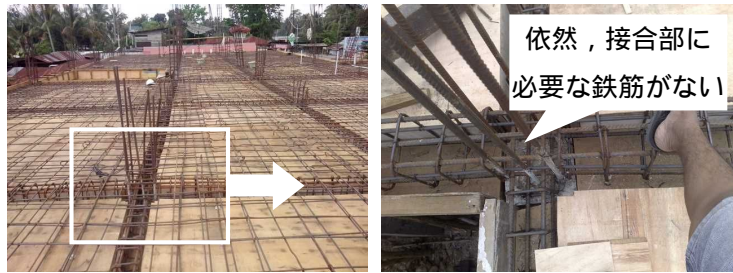
写真2 Padang市の建設現場(2014年)

依然、接合部に必要な鉄筋がない

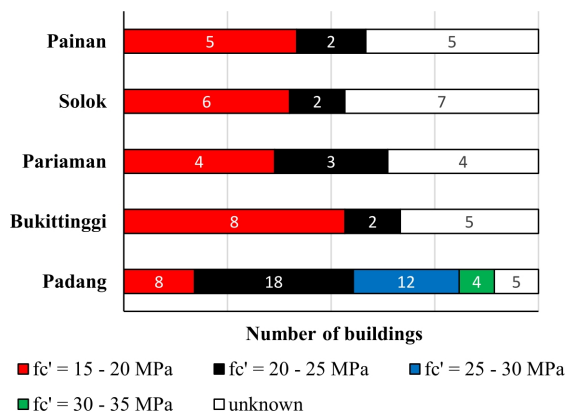
インドネシアの建築基準において、調査対象都市は耐震設計用の地域区分でDに該当する。そのため、コンクリート強度は最小でも20N/mm<sup>2</sup>を満足する必要がある。西スマトラ州の州都であるパダン市では図5に示すように80%以上の建物が基準を満足したが、その他の都市では半数に満たなかった。

図5 コンクリート強度に関する調査結果

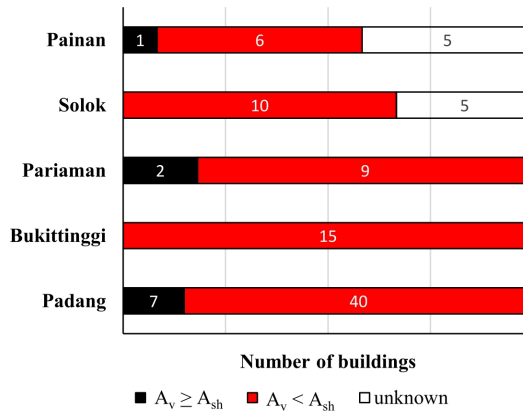
図6は柱のせん断補強筋量に関する調査結果である。ほとんどの建物が基準上の最小配筋を満足していない結果であった。

図6 柱のせん断補強筋量に関する調査結果

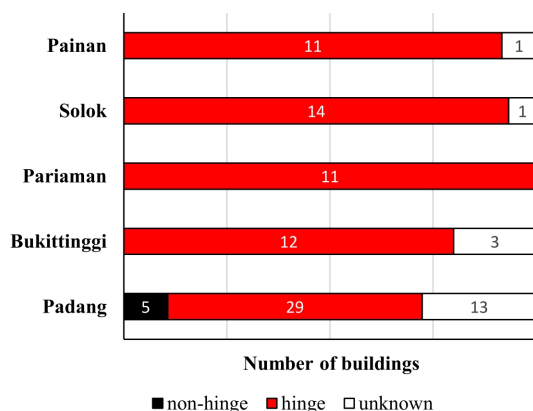
柱主筋の継手は柱梁接合部内や接合部端から柱せいりの2倍の範囲内に設けてはならない。図7は柱主筋の継手位置に関する基準の適合状況であるが、ほとんどの建物が基準を満足していなかった。

図7 柱主筋の継手位置に関する調査結果

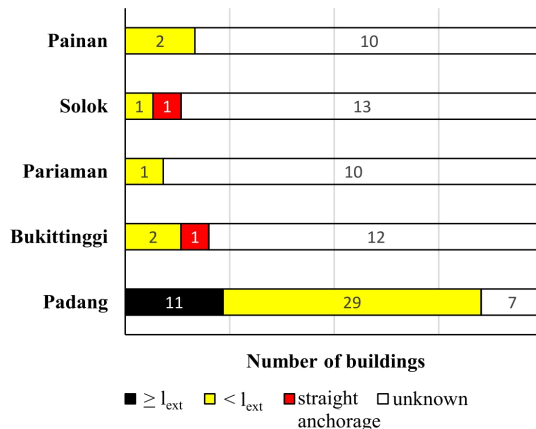
外柱に接続する梁の主筋は柱梁接合部内に適切な構造詳細を設けて十分な定着を確保する必要がある。図8はそのうち端部フックの余長に関する調査結果である。観察可能であった事例はやや限られるが、ほとんどの建物が必要な長さを満足しておらず、最も劣悪な事例では写真3のように梁主筋が短く直線定着されている場合も見られた。なお、図9は表2の第1段階ワークショップにおいて建設労働者に配筋作業の実演を依頼した場合の同様の調査結果であるが、図8と同様にほとんどの場合で必要な長さを満足しておらず、本調査項目については適正な建設技術に関する専門知識の不足に起因して、不適正な技術が利用されている可能性が明らかになった。

図8 梁主筋の定着詳細に関する調査結果

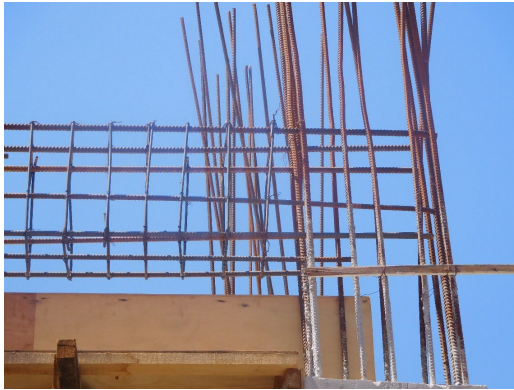
写真3 直線定着された梁主筋

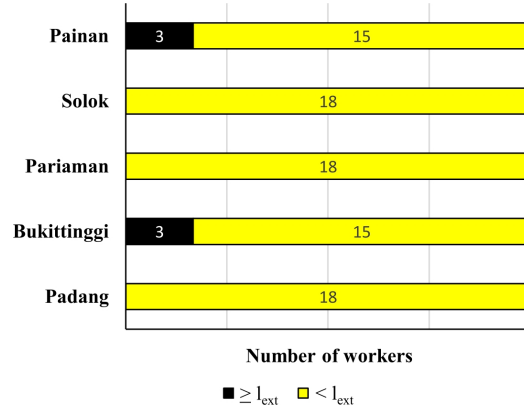
図9 第1段階のワークショップによる建設労働者による梁主筋の定着詳細
