研究課題名(和文) 溶射が施された鋼材の腐食メカニズムの解明と補修技術の開発

研究課題名(英文) Elucidation of corrosion mechanisms and development of repair techniques for thermal-sprayed steel

研究代表者

対象橋梁は、2005年に瀬戸内海海岸の河口部に建設された橋長514m、幅員13.85mからなる9径間連続非合成2主桁桁橋である。対象橋梁にはアルミニウム溶射皮膜（目標膜厚は160 $\mu$ m）の上に珪素系化合物を主成分とする無機系樹脂塗料にて封孔処理されている。

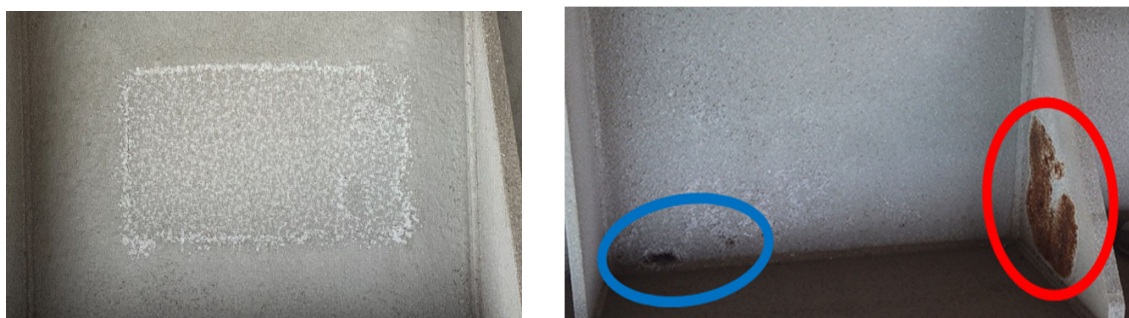
図-1 腐食状況

【腐食状況】膜厚計測は計測位置により差があり、損傷部においては健全部より溶射皮膜が薄いことが確認できたが、いずれも目標膜厚160 $\mu$ mを下回る箇所は確認できなかった。腐食状況は全体的にはほぼ健全であるが、主に桁の内側において部分的に溶射皮膜の酸化による白さびが認められ、また、溶射皮膜が消耗し赤さびが発生している部位がある（図-1）。部材毎の腐食箇所数を図-2に示す。橋梁全体としては鋼道路橋塗装防食便覧によるレベルIの状態であるが、部分的にレベルIIからレベルIIIへ移行しつつある部位も認められる。部位別には①首溶接部：下フランジ桁内側にほぼ全線にわたって発生、②ウェブ：赤さびと白さびが発生、白さびはもろいウエハース状になっている箇所あり、③上フランジ：やや広がりを持った赤さびが発生、④下フランジ：上フランジと同様であり、コバ部はエレピークシオンピース切断跡からも一部発錆となっている。

(a) 白さび (b) 局所的な腐食(青)と広がりを持った腐食(赤)

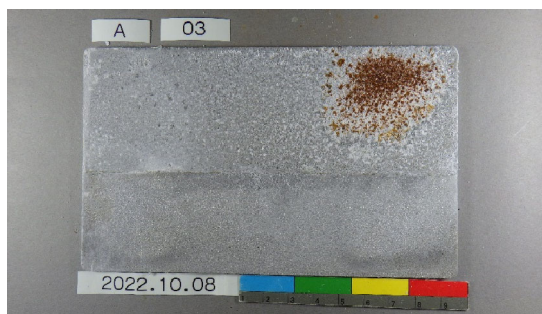
図-3 腐食外観

- 1) 損傷の傾向に顕著な違いは見られない。
- 2) 事前にきずを入れていた部分に対し、Al溶射試験片の方が損傷の広がり大きい。既往の研究結果通り、AlMg溶射の方がきずに対する電気化学的防蝕効果に優れた性能を発揮するものと考えられる。
- 3) 重ね合わせ部分を起因とする損傷は発生していない。当初想定通り、Al溶射にAlMg溶射を重ね合わせても影響はないものと考えられる。
- 4) ガスフレーム溶射とアーク溶射の比較では本実験では顕著な差は現状見られていない。

(a) アルミニウム溶射

外観調査の結果から、厳しい環境にさらされ構造上塩分がたまりやすい箇所では、耐久性に優れたアルミニウム溶射でも腐食が発生することが確認できた。膜厚計測の結果から、健全部でも桁位置による差は確認され、損傷部においては健全部より溶射皮膜が薄いことが確認できたが、いずれも目標膜厚160 $\mu$ mを下回る箇所は確認できなかった。また、表面形状はアーク溶射が封孔処理を施した場合においても高い粗度を確認できた。このことより、ガスフレーム溶射に比べてアーク溶射は塩分が付着しやすい表面形状であることが推察される。腐食したアルミニウム溶射鋼材の補修にあたっては、十分な素地調整を実施した後に、アルミニウム-マグネシウム溶射を施すことで防食性能の回復が期待できる。

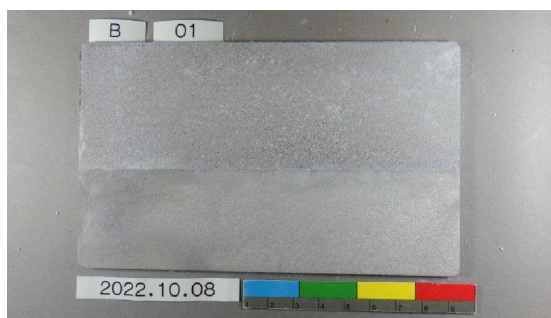
(b) アルミニウム-マグネシウム溶射

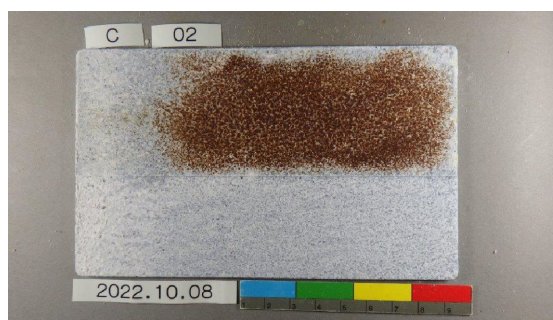
(c) 亜鉛-アルミニウム溶射
