研究種目：国際共同研究加速基金（国際共同研究強化(B)）

研究課題名（和文）表層凍結斜面崩壊メカニズムの地盤工学的解析に基づく東欧校倉木造教会堂保存の研究

研究課題名（英文）Conservation of Log Wooden Church Buildings in Eastern Europe Based on Geotechnical Analysis of Surface Frozen Slope Failure Mechanisms

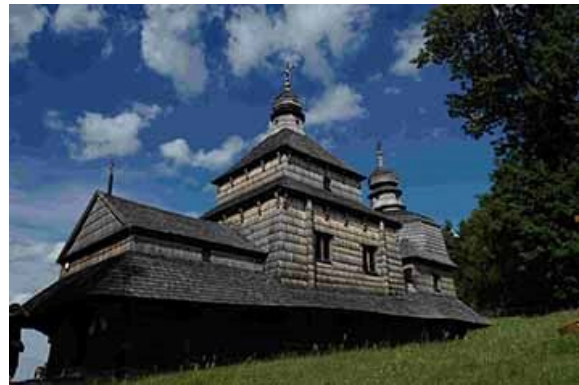
図1 ポテリッチ村聖神降臨聖堂

当初の観測場所はウクライナの世界遺産 Potelych の聖神降臨聖堂(Descent of the Holy Spirit Church)を対象と考えた。この教会堂は16世紀初頭に建設され、ハリキ(Halych)様式とよばれる東側のアプスと中央部礼拝室上に塔をもつ古い形式で、「ポーランドとウクライナのカルパティア地方の木造教会群」の構成資産として2013年に世界遺産に指定されている。この教会堂は、小高い丘の東から西への斜面を敷地とし、60年代以降に斜面崩壊が顕著になって躯体にひずみを生じるようになった。斜面への漏水対策、建築物の内部に補助フレームを入れるなど対策が行われているが、根本的解決に至っていない。

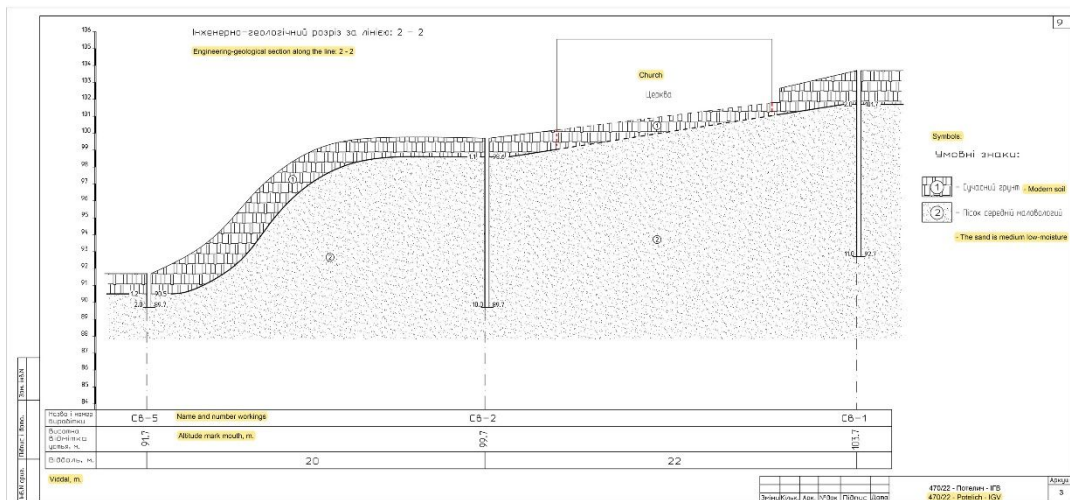
図3 聖神降臨聖堂敷地の土壌断面

土壌サンプルを採取し、実験室における物理試験を行ったところ、現代の堆積物は、緩い土(建設残渣と有機残留物を含む砂質土)、有機残留物の不純物を含む細かい砂、第四紀の堆積物は中低砂であることが示された。0.0-2.0メートルの採取土は、緩い土(建設残土と有機残滓の混じった砂質土)と、有機残滓の混じった細かい湿った低水分の砂からなり、暗灰色と黒色の塩素を含んでいて、その土壌の組成は不均一であった。1.0-11.0メートルの採取土は、中低水分、中密度の砂で、細砂の層があり、層の下部には石灰岩の断片があり、淡黄色と黄灰色であった。

これらのボーリング調査および土壌分析からいえることは、1.凍結深さが1メートル程度となるので、表土層までしか凍結しないように見える。この場合、表土層の下の沖積砂質土層は冬

期も凍結はしないと思われるので、凍結による沖積砂質土層の影響はないと考えられる。一般に砂質土では、地すべり面のような明確なすべり面はボーリングコアで確認されないため、すべり面がどの位置で生じているのかをボーリング結果から判定するのは難しい。2. 表土層は、砂質土を主体とした混合土のようであるが、こちらは凍結融解の影響を受ける可能性がある。砂質土が主体であれば、土質的に凍上性は低いと考えられ、表土層の下は沖積砂質土層で地下水位も高くないと思われる。

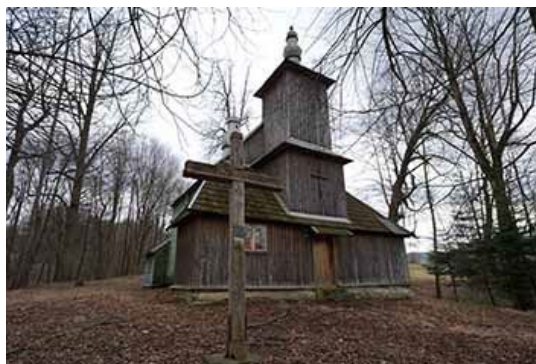
図4 ラコバ村聖母マリア生誕教会堂

教会堂は南北に流れるティラウカ(Tyrawka)川に浸食された東側の河岸段丘上に位置して西に面して建っている。敷地の南西部は浸食のために傾斜しており、教会堂の南西角の土台には亀裂が見られ、また西側の入り口上部に立つ鐘楼も西に若干傾斜していることから、浸食による敷地の傾斜が徐々に進んでいると考えられる。しかしこれらの浸食による傾斜は緩慢なものと考えられることから、教会堂の劣化に影響を及ぼす要素として春先に副強風または敷地の河川方向への地盤沈下が想定された。

この教会堂は前室の上に鐘楼を備えているが、鐘楼は目視で入口・西側斜面方向に傾いている。また入り口近くの土台は斜面側に一部損壊が見られ、敷地地滑りによる不同沈下の変形が加わっていると思われる。教会堂の外側は校倉の上に縦板が張られるが、礼拝室の北側土台付近は雨水による腐朽が広くみられる。

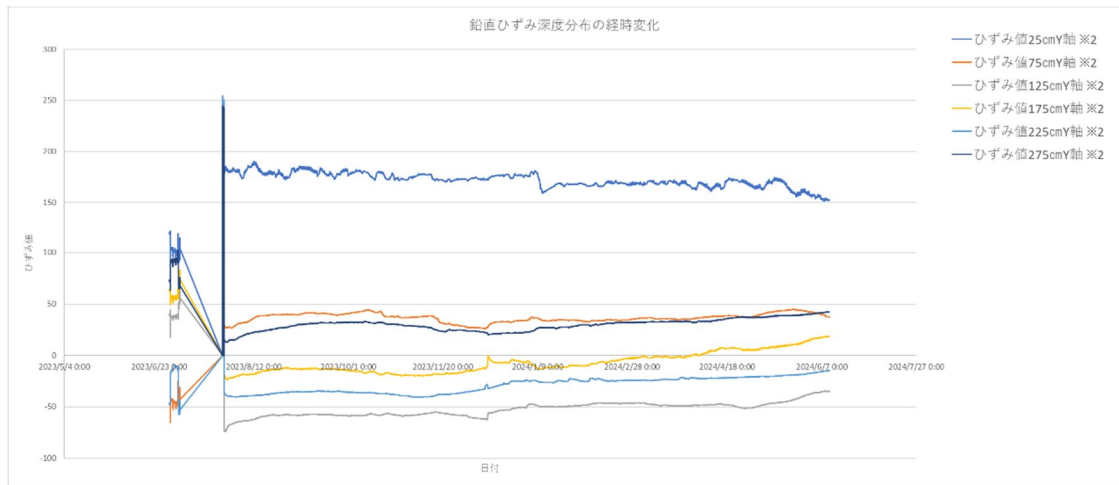
図5 聖母マリア生誕教会堂敷地の垂直方向変位

観測データから 2023 年から 2024 年にかけての冬季において地中の凍結は見られず、凍結融解の状況は観測されなかった。これは当該地の気温が十分に下がらず、暖かい状態が続いているためと考えられる。また観測個所の地表面、地盤の挙動は安定しており動きもみられていない。このため教会堂の敷地は現在安定していると考えられる。
