機関番号：17301
 研究種目：基盤研究(C)
 研究期間：2008～2010
 課題番号：20560446
 研究課題名(和文) 定量的・客観的さび外観評価による耐候性鋼橋梁のマイクロ・マクロ劣化環境評価
 研究課題名(英文) Study on micro-macro deterioration assessment of weathering steel bridges by the quantitative and objective rust appearance evaluation
 研究代表者
 森田 千尋(MORITA CHIHIRO)
 長崎大学・生産科学研究科・准教授
 研究者番号：60230124

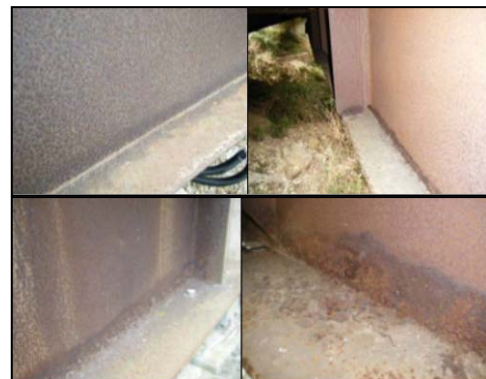
橋梁 A について、計測器具の設置箇所を図 1 に示す。計測器具は、南側支承から約 3m 付近に設置した。また、計測対象とした G1 桁、G4 桁外内側におけるさびの状態を写真 4 に示す。橋梁 A のさびの状態に関して、桁下空間が狭く、植物に覆われている G4 桁は G1 桁に比べ、さびの状態が悪く、特に内側では水の伝ったあとや層状剥離さびが多く見られる。

写真 4 橋梁 A のさびの状態
(左上: G1 桁外側、右上: G1 桁内側
左下: G4 桁外側、右下: G4 桁内側)

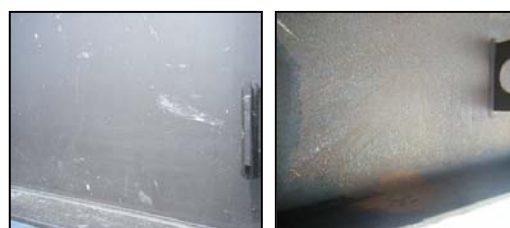
2m 付近に設置した。また、計測対象とした G1 桁、G2 桁のうち、G1 桁外側、内側のさびの状態を写真 5 に示す。橋梁 B に関しては G1 桁、G2 桁におけるさびの状態の違いはほとんどなく、特に問題のあるさびは発見されていない。

写真 5 橋梁 B のさびの状態
(左: G1 桁外側、右: G1 桁内側)

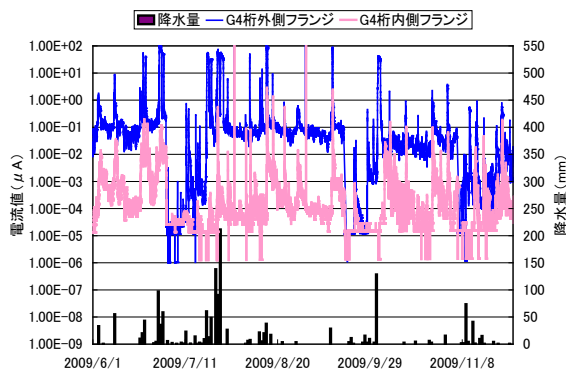
ある期間の橋梁 A の ACM センサーで計測した電流値と、降水量データの一例を図4に示す。電流値は降水量の増加とともに増加しており、特に桁外側に関しては、内側に比べ直接降雨にあたることから、降水量が高いと電流値が高くなっていることが分かる。

図4 橋梁 A : G4 桁の電流値と降水量

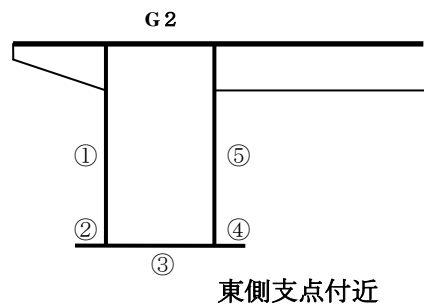
図5 橋梁 B の付着塩分計測位置

塩分の蓄積を確認するため、計測後、洗浄を行っている定点とは別に、別点1、別点2で計測を行った。蓄積された付着塩分の計測結果を表5に示す。表より、ウェブ (①, ⑤) は定点とほぼ同じであるのに対し、下フランジ上面 (②, ④) および下フランジ下面 (③)

では、定点よりも非常に高い値を示している。この値は、初期状態に望まれる付着塩分許容量 100mg/m² を超える結果となっており、付着塩分が蓄積されていることが考えられ、本橋梁のような架設環境における橋梁の各部位における付着塩分の堆積傾向を確認した。

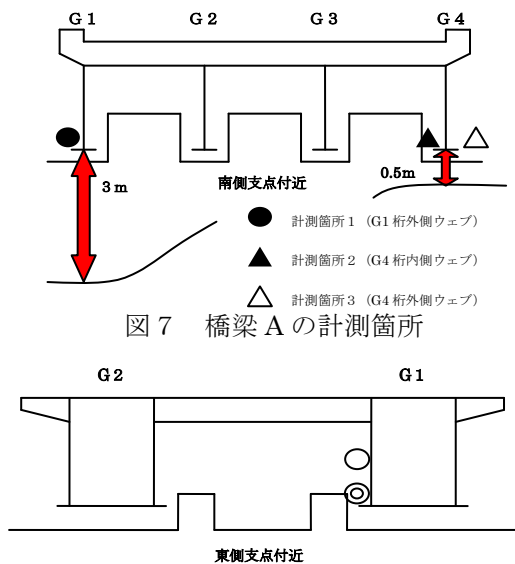
図7 橋梁 A の計測箇所

表9には、写真計測結果とともに既往の判定基準である、セロファンテープ試験およびさび厚計測による評点を示している。表より、写真計測による評点は、セロファンテープ試験またはさび厚計測による結果とほぼ同様の結果となった。

これらの結果と腐食環境調査との関係を考察すると、橋梁 A では、腐食速度が低い G1 桁側 (計測箇所 1) は評点 5 であり、腐食速度の高い G4 桁側 (計測箇所 2, 3) の評点が 2 となり一致している。橋梁 B では、腐食環境調査結果は比較的良好で、計測結果の評点も 3~5 と良好な結果であり、腐食環境調査結果とさび外観評価の相関性を確認した。
