#### 研究成果報告書 科学研究費助成事業

研究課題名(和文)浸水被害に対応した建築物の設計法に関する基礎研究

研究課題名(英文)Design method of buildings for inundation damage

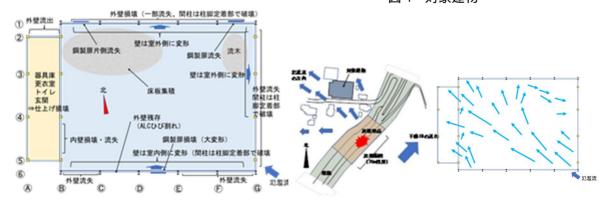
図5 氾濫流(推定)による被害

建物の大部分を占める体育室部分の外壁は図4,5に示すように大きな被害を受けていた。南面の外壁はいずれも仕上げ材,下地骨組ともに堤防決壊部からの氾濫流の流れ方向と同じ方向に,外側から内側に向けて大きな力を受けて壊れており,東側から2スパン分および西側の1スパン分は完全に流失し,鋼製扉も大きく内側に向けて折れ曲がっていた。

これらの被害状況より,建物内の氾濫流の流れはおよそ図5のようであったと推察される。すなわち建物南東側から流入した流れの一部は建物内でそのまま北西方向に向けて通過するとともに,一部は北側壁面で反射して東側へと回流して東側の壁に作用した。また,体育室南西コーナーからの室内への流入も大きく,流入部近くの内壁を大破させたと考えられる。

立ち上がりコンクリートの割裂破壊やせん断破壊,外壁 ALC 板の破壊,外壁胴縁の変形,鋼製扉の破壊等などから推察すると,氾濫流により建物壁面に作用した外力は,各部の損傷状況より概ね10~20kN/m²以上と推定される。

- 1)氾濫流が外壁の損傷により建物内に流入した後,建物内での壁面等の抵抗力により回流が生じ,敷地周辺の大きな氾濫流の流れ方向とは異なる方向の力も生じる可能性がある。
- 2)建物外壁に作用する力により面外方向に大きな変形が生じる場合,ブレース等により,構面内の柱には壁面内方向に大きな力が作用する可能性がある。
- 3) 氾濫流により建物壁面に作用した外力は,各部の損傷状況より概ね10~20kN/m²以上であったと推察される。ただし,漂流物の衝撃による衝撃力など,局部的にはさらに大きな外力が作用した可能性もある。

(a)建物外周部の被害状況分布

(c)建物内の氾濫流
