科学研究費助成事業（科学研究費補助金）研究成果報告書

研究課題名（和文）酸性環境における既設コンクリートの異常劣化に関する研究

研究課題名（英文）Study on unusual deterioration of concrete servicing in acid environment

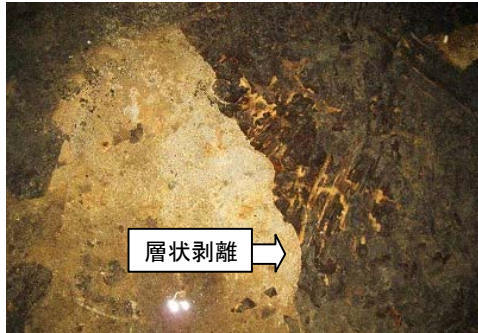
写真-1 水路床版の著しい劣化

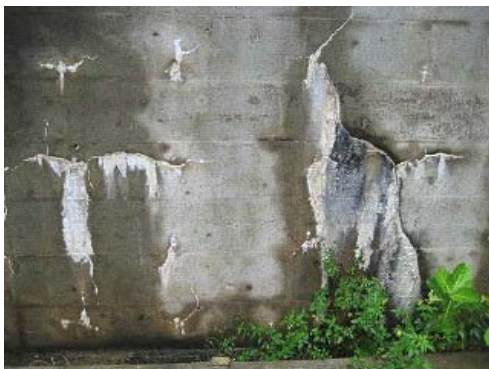
写真-2 ダム表面に生じた変状

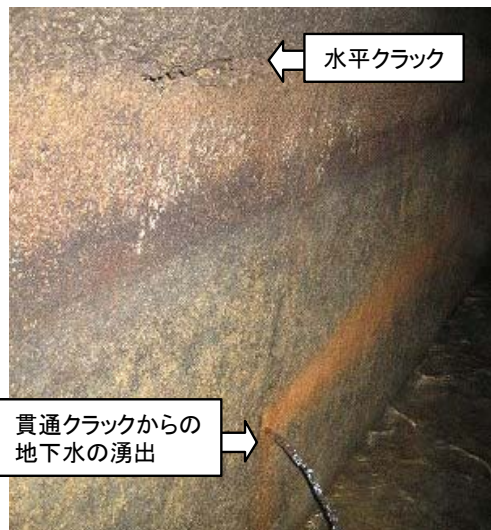
写真-3 水路側壁の劣化

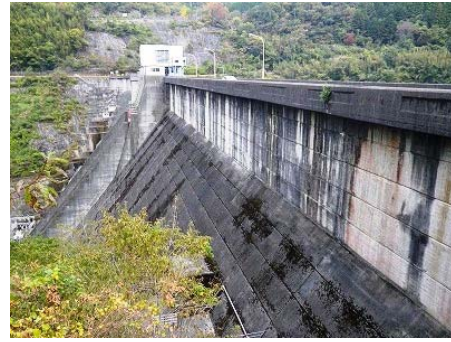
図-1にSダム監査廊の断面図を示す。写真-4にダム提体下流面の状況を示すが、手前側の白華には赤みが見られる点が特徴的である。場所的に試料の採取は困難であったが、酸化鉄の成分を含んでいるものと推察される。写真-5にダム本体下流部の減勢工付近の状況を示すが、放水されてくる水が極めて濁っている状況を確認できる。本来は下流への放水はなされていない期間であったが、上流のゲートが破損していることから漏水が生じ、それが下流へ放水される状態になっている。減勢工付近ではこの時期(秋期)特有のわずかな硫黄臭が発生しており、ダム湖の中間層付近で堆積物が腐食して硫酸が発生していることが予測される。写真-6にダム提体下流面に排出されるダム湖水の状況を示す。上流部のゲートが破損しており、そこからの漏水分がこちらに放出されている。

写真-4 ダム提体下流面

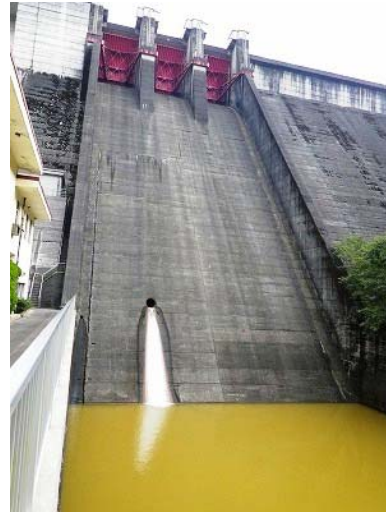
写真-5 ダム提体下流側の越流部および減勢工

表-1に水質検査結果を示す。監査廊にて採取した水はコンクリート中を浸透してきたものであり、アルカリ性を示しているが、極端な強アルカリ性ではなく、浸入した水が酸性を帯びていた可能性があり、硫酸による劣化が否定できない。減勢工の水は写真-5からもわかるように濁度が大きかった。

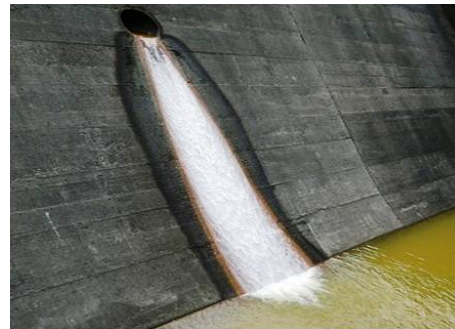
写真-6 ダム提体下流面に排出されるダム湖水

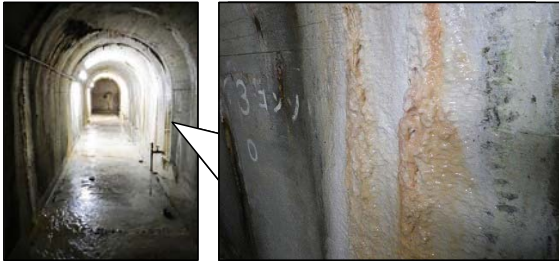
写真-7~8に監査廊内の劣化状況を示す。地点Eにおける上流側の側溝は鐘乳石化しているところがあり、地点Aにおける遊離石灰の発生量は極めて多く、特に側壁の遊離石灰には赤みがあり、鉄分もしくは鉄分由来の細菌と推察される。地点Fから地点Aまで昇る階段側溝にも赤色に変色した部分がある。鉄もしくは鉄由来の細菌が原因と推察される。地点Cの階段コンクリートにおいては激しい層状剥離が確認された。地点Eの階段そのものは打ち直されており、鐘乳石化した溝部と比較すると劣化の激しさが確認できる。地点Aの天井からはつらら状の遊離石灰が発生している。

写真-7 監査廊内部 (その1)

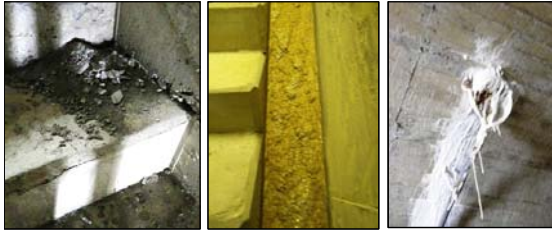
写真-8 監査廊内部 (その2)

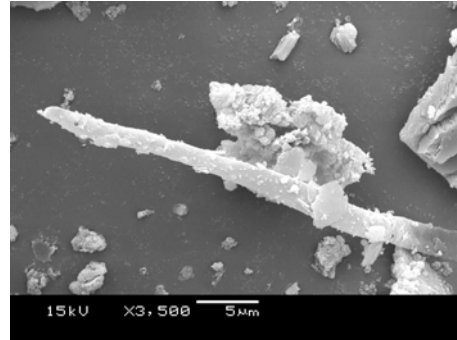
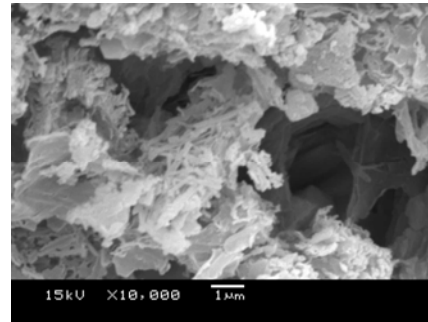
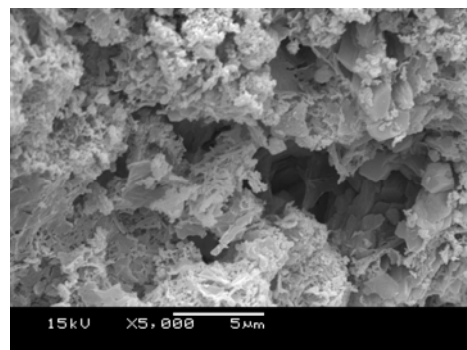
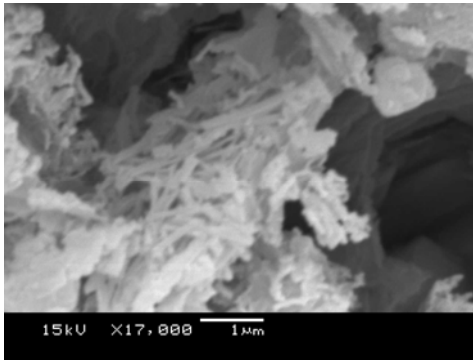
写真-9(a)~(d)に地点Cの階段床コンクリートにおける劣化部のSEM写真を示す。ごく一部には針状結晶が確認され、エトリンガイトが発生している可能性があり、このことから硫酸が発生した懸念がある。

以上より、硫酸劣化が生じたと仮定した場合、中間生成物であるエトリンガイトのほとんどは消滅しており、その後に風化現象を伴って硫黄成分が移動したことになることから、対象部分の劣化現象はある程度過去に生じたことになる。ただし、現在も硫黄臭の発生があることから、劣化が進行する場合も想定される。

一般的なダムコンクリートにおいても硫酸劣化が否定できず、ダム湖水に面する上流面などに対しては、温泉地や下水道と同様に耐硫酸性のコンクリートを採用することが望ましい場合がある。なお、本研究と同じような劣化現象は、日本各地に散見するが、硫黄の存在が最も高いと思われる箇所はSダムであり、今後も調査を継続する必要がある。ただし、研究室における硫酸劣化の再現実験は硫化水素の発生を伴い危険であるため、工夫が必要である。

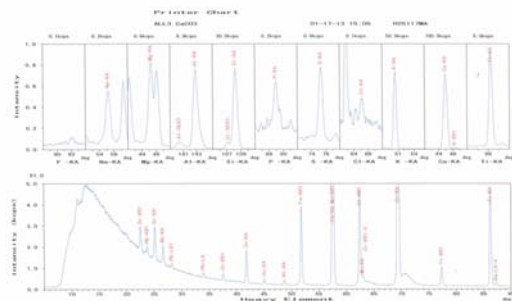
図-2 ピーク強度の分析結果

化学分析結果を表-2に示す。またピーク強度の結果を図-2に示す。蛍光X線による定性分析結果は、地点Bの試料はCaが71.5%、Si

が14.6%、Feが5.9%、Alが4.1%であり、硫黄Sは微量であった。地点Cの試料はCaが44.3%、Siが30.7%、Feが8.9%、Alが7.7%であり、ここでも硫黄Sは微量であった。
