科学研究費助成事業 研究成果報告書

研究課題名(和文) 土木構造用 GFRP の微生物劣化の評価方法に関する研究

研究課題名(英文) Study on the evaluation methods of biological deterioration of structural GFRP for construction

西崎 到 (NISHIZAKI, ITARU)

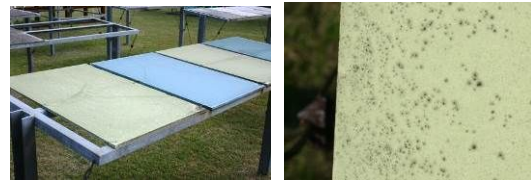
クロカビの一種と推定される変状である。図-2~4 に事例を示す。

図-2 黒色点状の変状 (供試体 No.1, つくば)

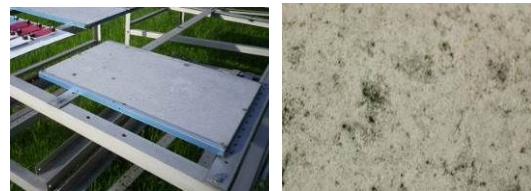
図-3 黒色点状の変状 (供試体 No.7A, 陸別)

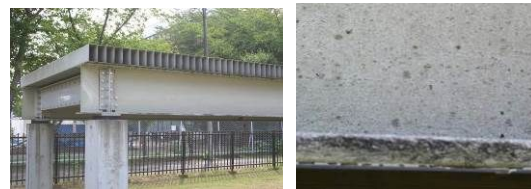
図-4 黒色点状の変状 (供試体 No.8, つくば)

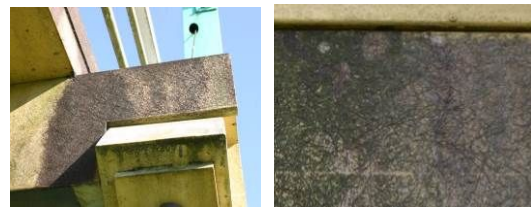
黒色の汚れを思わせる変状である。FRP 表面全面に広がる場合もある。図-5~6 に事例を示す。

図-5 黒色汚れ状の変状(供試体 No.2, つくば)

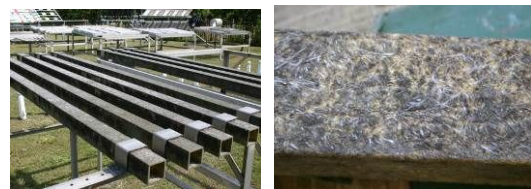
図-6 黒色汚れ状の変状(供試体 No.3A, つくば)

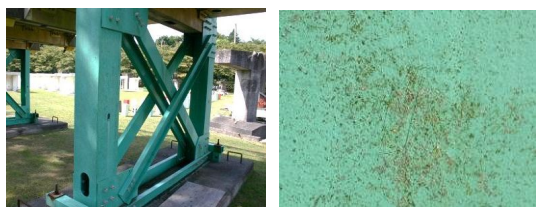
茶褐色の粉体状の変状である。塗装した FRP 斜張橋の主塔壁面の表面で見つかり、ヘラな

どで容易に採取できた。図-7 に状況を示す。生物によるものか、FRP 内部から析出したものかは判断が付きがたい。

図-7 褐色粉体状の変状(供試体 No.6, つくば)

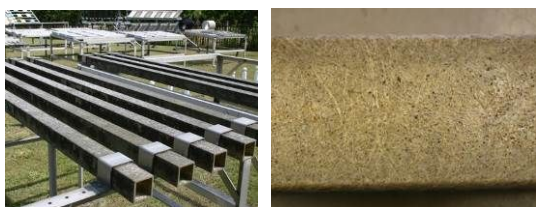
供試体 No.3A (図-6) の反対側 (直射日光にあまり多く曝されずに表面樹脂の脱落がより少ない面) に認められた変状で、表面に黒茶色の点状の変色が認められるものであった。図-8 に状況を示す。

図-8 黒褐色点状の変状(供試体 No.3B, つくば)

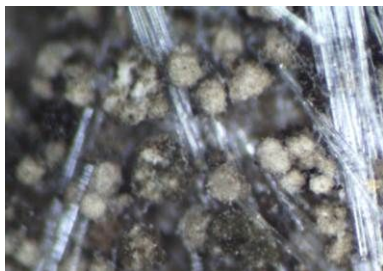
供試体 No.3A の実体顕微鏡による観察中に、FRP の表面樹脂が脱着するほどに劣化した部分の内部に、白色の球状の付着物が見つかった。(図-9)

図-9 白色球状の付着物(実体顕微鏡による写真, 供試体 No.3C, つくば)

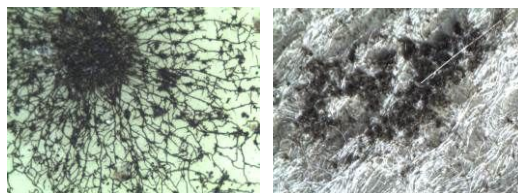
黒色点状の変状である、供試体 No.1, No.7A および No.8 の実体顕微鏡による観察結果、No.1 と No.7A はともに菌糸と思われる網目構造が認められた (図-10 左) が、No.8 ではこのような構造が認められなかった (図-10 右)。このため、No.1 と No.7A と No.8 は、肉眼では類似しているが、種類の異なるカビである可能性があるものと考えられる。図-11 に、供試体 No.1, No.7A および No.8 から採

図-10 黒色点状の変状の実体顕微鏡観察 (左: 供試体 No.1, 右: 供試体 No.8)

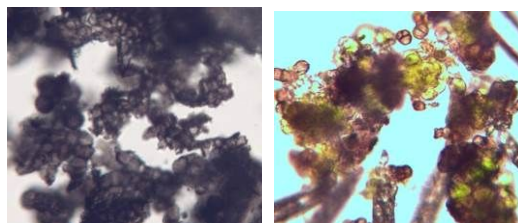
取した試料の生物顕微鏡写真を示す。No.1 では特に顕著に黒い球状の孢子と思われるものが連なって観察された。

図-11 黒色点状の変状の生物顕微鏡観察 (左: 供試体 No.1, 右: 供試体 No.8)

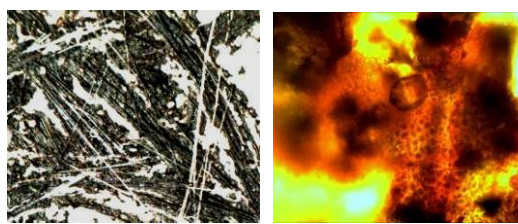
図-12 左に 黒い汚れ状の変状から採取した試料の実体顕微鏡写真を示す。黒い部分は樹脂脱落によって露出したガラス繊維にまわりつく形で、FRP の表面にはりついているように見える。図-12 右には生物顕微鏡写真を示す。この変状は実体顕微鏡での観察では非生物的なものに見えたが、生物顕微鏡観察からは繊維に球状のものが付着しているのが分かり、藻類によると考えられることが分かった。

図-12 黒色汚れ状の変状の顕微鏡観察(左: 実体顕微鏡, 供試体 No.2, 右: 生物顕微鏡, 供試体 No.3A)

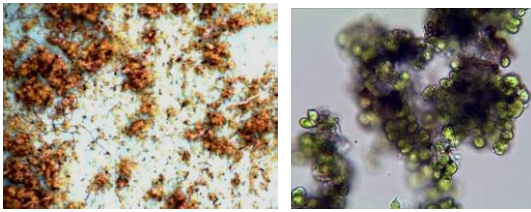
図-13 左は、茶褐色粉状の変状の実体顕微鏡写真である。土壌のようにも見える茶褐色の粒状物質が付着しているのが確認できる。図-13 右は、これを採取して生物顕微鏡で観察した写真である。緑色の球状の連なった細胞が認められ、藻類の一種と考えられることが分かった。

図-13 茶褐色粉状の変状の顕微鏡観察(左：実体顕微鏡，右：生物顕微鏡,いずれも供試体 No.6)

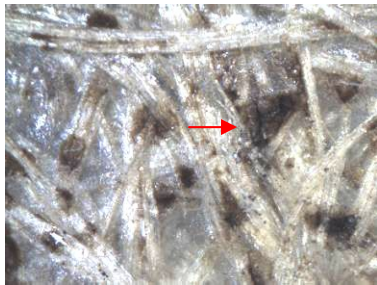
図-14は、黒茶色点状の変状の実体顕微鏡写真である。この部分の樹脂は著しく黄変化しているものの、脱落は顕著ではなく、繊維の露出も殆どなかった。肉眼では表面に不規則な茶褐色の斑点が認められるが、実体顕微鏡でも同様であり、特別な構造は認められない。変色部の樹脂の一部に亀裂が発生している部分が見つかる(図-14の矢印部分)など、樹脂そのものが劣化に起因しているとも考えられる。この変状についてはカビ等による変状とは確認できず、生物顕微鏡観察のための試料採取もできなかった。

図-14 黒褐色点状の変状の実体顕微鏡観察(供試体 No.3C)
