科学研究費助成事業 研究成果報告書

研究課題名(和文) 乾湿サイクルに伴う表面膜の状態変化が石窟壁画に及ぼす影響

研究課題名(英文) Influence of surface coating associated with humidity fluctuation on the condition of mural paintings in conservation

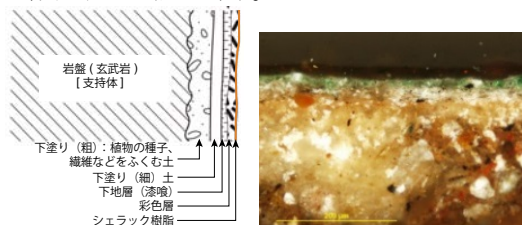
図2 壁画の構成^{注1)}(左)と壁画の断面(右)

アジャンター石窟群は緻密な玄武岩を穿って作られた。第2窟の石窟内の壁画は、荒削りした玄武岩の岩盤の上に、複数層の下塗り層(土壁、厚さ10mm前後)、薄い白色の下地層、彩色層といった構成である(図2左)。シェラック樹脂などの表面膜は、彩色層の上に存在する(図2右)。

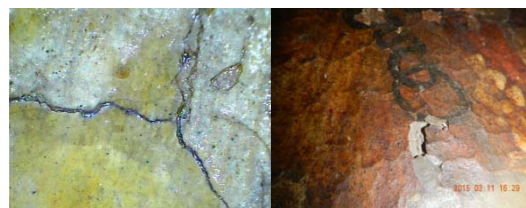
図3 壁画の表面状態(顕微鏡写真)(左)と壁画の浮き部分(第1窟)(右)

微鏡写真(図3左)より、壁画にある亀裂やその周りにシェラック樹脂がたまり、シェラック樹脂の層が盛り上がっている様子が確認できた。シェラック樹脂が彩色層の亀裂を引き起こしているというよりも、シェラック樹脂の存在により亀裂が強調されて見えていると考えられる。

シェラック樹脂が塗布された壁画面では、側壁の壁面に数ミリ程度の欠損が多く見られ、欠損部や亀裂の周辺の土壁が粉化・消失している状態が観察され、また、壁面裏側が浮き上がっているようであった。第2窟の天井のように、シェラック樹脂の塗布がない箇所ではそういった欠損は少ないように見えた。

シェラック樹脂の塗布された壁画面が岩盤から浮いた状況は、シェラック樹脂が厚く塗られた第1窟で広く確認できたが、シェラック樹脂の厚みや下地層の厚みなどが影響していると考えられた(図3右)。また、通常こういった浮きが生じると、彩色や下地層は剥落するが、シェラック樹脂があることで剥落が抑制されている可能性があると考えられる。
