科学研究費助成事業 研究成果報告書

研究課題名(和文)平成25年台風26号による伊豆大島で発生した土砂災害の総合研究

研究課題名(英文)Comprehensive study on slope disaster in Izu Oshima Island caused by Typhoon 26 in 2013

東畑 郁生(TOWHATA, Ikuo)

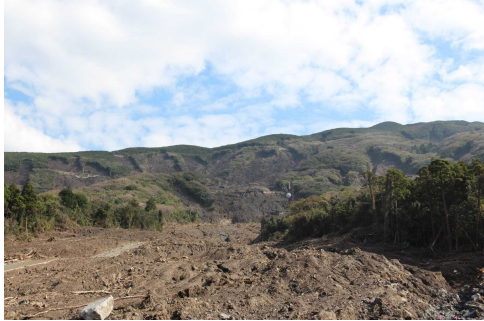
写真1 伊豆大島元町地区の斜面災害

平成 25 年の伊豆大島における豪雨土砂災害（写真 1）は、夜半だけで最大 800 ミリを越える降水量が脆弱とされる火山斜面に降り注いだという苛烈な災害であった。そして、近年発達してきた土砂災害警戒態勢が十分には機能しなかったという点で、さらなる研究の必要性が大きいものと認められた。

上述したように、源頭部における崩壊の規模は大きなものではなく、浅層崩壊である(写真1)。しかし崩壊を始めた土砂は大量の水分を含んで流動性に富んでおり、下方へ移動する過程で斜面中腹の表土を浸食して量を増した。また中腹にもパイピングは多く見受けられ、ここでも崩壊した土砂が付加されてさらに被害の程度を増した。従来の防災体制では、万一発生した土石流も下流に設けたダムで捕捉することになっていたが、崩壊土量が極めて多く、これが途中の尾根を越えて隣接する別の谷筋に流れ込んだため、ダムで捕捉されることなく集落を襲ったものである。この土砂は大量の倒木も含んであり、危険が増大した。平面二次元数値解析によれば源頭部において表層に貯留された水量が一気に開放されると考えると、被災前地形においても泥流・流木の流下・集積による被災過程を良く説明できる。

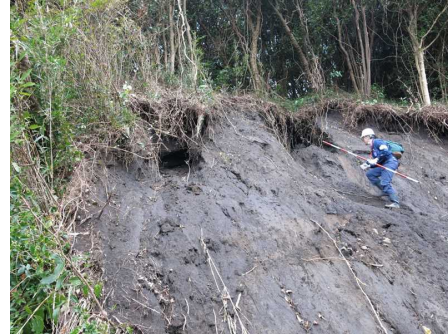
崩壊斜面源頭部の状況を写真 2 に示す。崩壊土砂の厚さは 30 ないし 50cm に過ぎず、表層崩壊と呼ばれる現象であることがわかる。ただしここにも見られるパイピング孔は崩壊時に地下水が噴出したことを示しており、通常の斜面崩壊とは異なるものである。

写真2 崩壊斜面の源頭部

源頭部における土砂移動の最初の発端は、浸透水がもたらした水圧上昇等に起因する表層崩壊によるものと推定される(写真2)。表層崩壊の力学機構を定量的に把握するため、大金沢付近の土石流の上流側に位置する崩壊斜面群の中で、被災した神達地区に流れ込んだ土石流の流路の最上方に位置する源頭部斜面のひとつで崩壊部の土試料を採取するとともに、それらを用いて室内土質試験(物理試験ならびに力学試験)および斜面土層降雨実験を実施した。

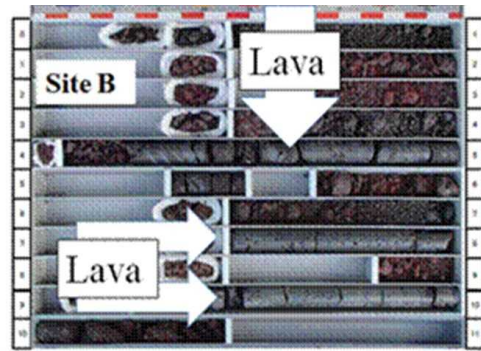
採取されたボーリング試料の例を写真 3 に示す。地表付近から得られた試料は粒子の粗い火山灰やスコリアないしは細粒の風成二次堆積物（伊豆大島ではレスと呼んでいる）であり、後者のほうが材料として堅硬であり、

水も通しにくい。その下方に溶岩（Lava）が何層も見られる。写真で判るように溶岩層は決して連続な不透水層ではなく、亀裂を通して地下水が容易に透過できる。ボーリング作業中に測定した結果によると、溶岩層の透水性は砂層と同等であった。また火山灰試料を実験室で調べたところ、せん断強度を表す内部摩擦角として 37.5 度程度の値を得た。

写真3 ボーリング採取試料
（上方が地表、横寸法は 1m）

ス層にも亀裂があり、ここから下方の溶岩層の亀裂(写真3)をも通過して排水が起り得る。平成23年の豪雨はこの排水が間に合わないほどの激しさであった可能性がある。

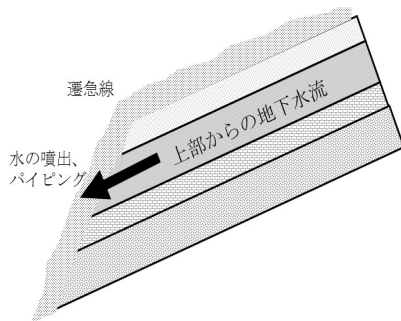
- ⑥パイピング現象の効果も考慮する必要がある(図1)。地中の透水層の水圧が著しく上昇するためには、相当量の雨水が斜面上部からこの層に流入する必要があり、大量の雨水の浸透と崩壊部への到達にはかなりの時間が必要である。したがってパイピングが斜面崩壊を促進したことは疑問の余地がないが、その発生にはこのたびのような激烈な降雨が必要であったと考えられる。

図1 パイピングによる崩壊機構

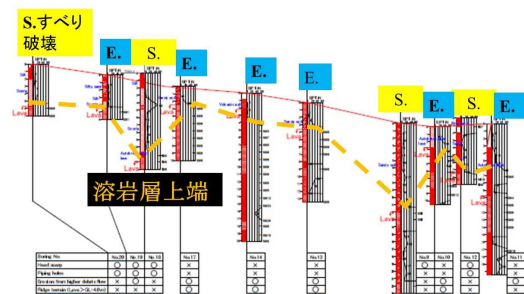
写真1の斜面上部、崩壊源頭域には、いまだに未崩壊の尾根が残っている。今後、同様の豪雨が起きた時、これらの尾根が崩壊するのかどうかは、地元にとって極めて重要な問題である。たまたま東京都が道路復興のために実施したボーリングデータがあった。本研究グループはこのデータを借用し、当該斜面の断面図を描いた。図2によると、この斜面には豪雨時にすべり破壊を起こした部分、浸食によって樹木は喪失したが地盤が残っている部分、全く崩壊しなかった部分がある。図2では前者をS、後二者をEで表記した。これら二つのグループのボーリングデータを比較したところ、表層に堆積している土砂には系統的な差異は見られないが、その下方にある溶岩層の標高に差があった。すなわち破壊のあったS地点は溶岩層が深く、一種の谷地形が埋没していた。谷には地下水が集まりやすく、崩壊を促進したと思われる。逆に溶岩が尾根地形をなしている所では水が集まりにくく、今後崩壊する可能性は低い。

図2 元町地区斜面の横断方向断面
