科学研究費助成事業 研究成果報告書

研究課題名(和文)ラクイラ震災被害における文化遺産建築の修復・補強と保護に関する調査・研究

研究課題名(英文) Research on restoration, strengthening, and protection of cultural heritage buildings damaged in L'Aquila earthquake

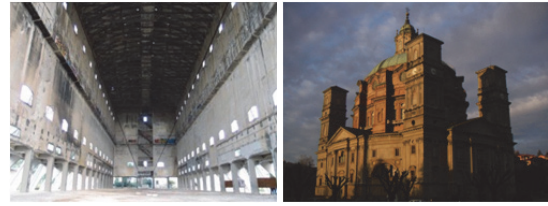
写真2 飛行船格納庫 写真3 ヴィコフォルテ教会堂

アウグスタの飛行船格納庫(1917年建設開始、1987年国宝指定、写真2)は、世界中で現存するRCで作られた唯一の例であるが、鉄製大扉の重量による不同沈下などの影響で、屋根スラブと壁面には大きな亀裂が生じ、その構造的安定性が危惧されている。モンドヴィ近郊のヴィコフォルテ教会堂(1596年建設開始、1731年ドーム建設、1880年国宝指定、写真3)は、宗教建築として建設され、時代・都市・様式・文化を代表する重要建築物で、長軸37.15m、短軸24.80m、高さ16.60mの世界最大規模の楕円形ドームを持つ。建設当初から不同沈下やドームの自重による進行中の亀裂により、ドームの崩壊に関する構

造的安定性が脅かされてきた。イタリアには、この他にも文化遺産建築(RC建築や組積造建築)が数多く残っているが、様々な要因により構造的安定性が脅かされている。

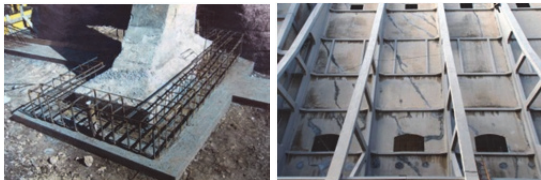
写真7 基礎補強工事

改修工事に伴い、階段室を除く桁行方向の周期は1階の壁を撤去しピロティ化(写真2)したことにより長周期化し、梁間方向の周期は基礎補強工事(写真7)により門型フレーム脚部の固定度が上がったことでわずかに短周期化した(図4、5)。非損傷側(柱⑬)構面に対する損傷側(柱⑮)構面の面内剛性の比が、改修工事前は17.3%だったが、亀裂のエポキシ補修(写真8)により90.1%に向上し、外壁面の一体性が増した。門型フレームは梁を介して一体とならずに、東側柱(およびバットレス)と西側柱(およびバットレス)でそれぞれ梁間方向に独立した挙動を示した。1階床レベルで計測された波形は、改修工事前は柱番号によって波形が異なっていたが、改修工事(基礎補強工事)後は柱番号によらずほぼ同一の波形を示し、1階床面の一体性が向上したことが確認された。

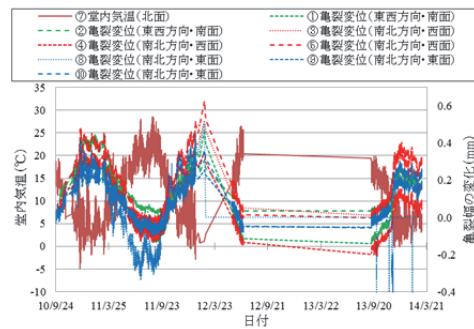
図8 室内気温とひび割れ幅の経時変化 (SA)

置したセンサーの位置を、図8に室内気温とひび割れ幅の経時変化を示す。ひび割れ幅は、気温の日変動および季節変動によって変化しており、日変動では気温が高くなるとひび割れ幅が小さくなり、その変動幅は0.01mm程度である。季節変動では気温が高くなるとひび割れ幅が小さくなり、その変動幅は0.5mm程度である。南北方向・東面⑧のひび割れ幅の変動が若干大きいものの、コーニスレベルのひび割れは安定していると考えられる。

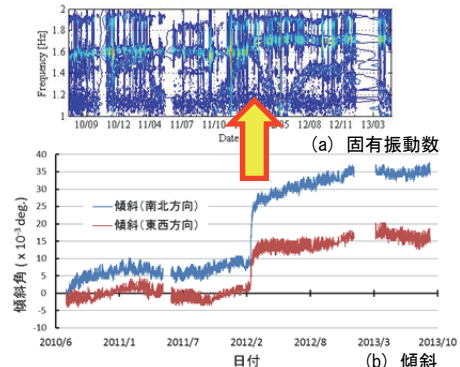
図9 市民の塔の傾斜と固有振動数の経時変化

市民の塔(TC)のモニタリング結果(図9)より、塔が市庁舎側に倒れ固有振動数が変化

したことが確認された。また、RC 飛行船格納庫のモニタリング結果 (図 10) より、改修工事後においても温度上昇に伴い、全体的に内側・扉側に傾斜し、大梁のひび割れが進行していることが明らかとなった。
