研究種目：若手研究(B)

課題番号：16K16382

研究課題名（和文）降雨による斜面災害現場における2次崩壊発生危険度評価手法に関する研究

研究課題名（英文）Evaluation of secondary slope failure susceptibility at slope disaster sites which occurred by rainfall

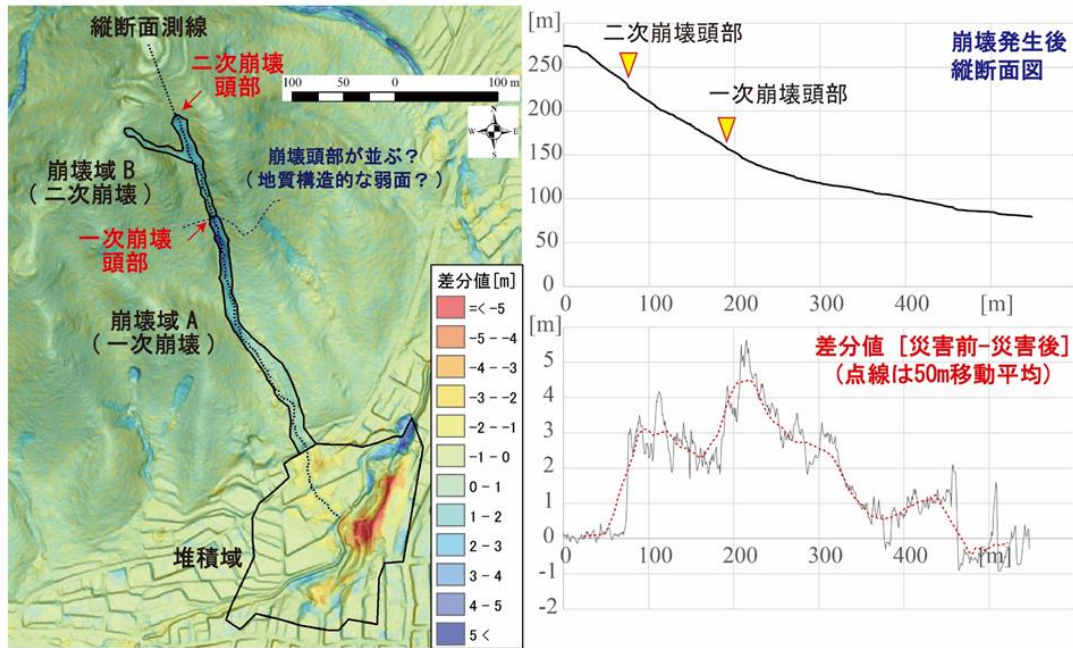
図-1 2014年広島市安佐北区可部東で発生した崩壊の地形解析^{2),3)}
(崩壊発生前後のLiDARデータの差分値)

二次崩壊の発生メカニズムを解明するため、2014年8月20日に広島県広島市で発生した土石流災害における斜面崩壊を研究対象とし調査を行った。研究対象とした崩壊は、安佐北区可部東で発生した崩壊(可部東崩壊)であり、二次崩壊により救助活動中の消防職員を含む2名の死者が出た現場である。可部東崩壊は流送部を含め全長400m、幅10~15mと細長い崩壊であった。可部東崩壊の災害前後の航空レーザ測量(LiDAR)データの差分図を図-1に示す。寒色系が侵食地域、暖色系が堆積地域を示しており、崩壊が発生した沢

の差分値(図1右下)は2つのピークを持っていることがわかる。これが一次崩壊頭部と二次崩壊頭部を示している(図1右上)と考えられる。現地踏査の結果、斜面中腹部で発生した一時崩壊は石礫の多い土石流であり、尾根近傍で発生した二次崩壊は水を多く含む泥主体の土石流であった。ただし、二次崩壊発生時にはほぼ降雨が無かったため、地下水による影響が強かったと想定される。現地では、崩壊頭部近傍の尾根に過去の城跡があることから、人工改変地形が地下水挙動に影響を与えている可能性も考えられた。以上のことから、地下水が関与する土石流は、降雨のピークから時間差をもって発生する恐れがあることに注意しなければならない。また中腹部に崩壊源頭部がある崩壊は、更に上流部が崩れる可能性があるため警戒が必要である。

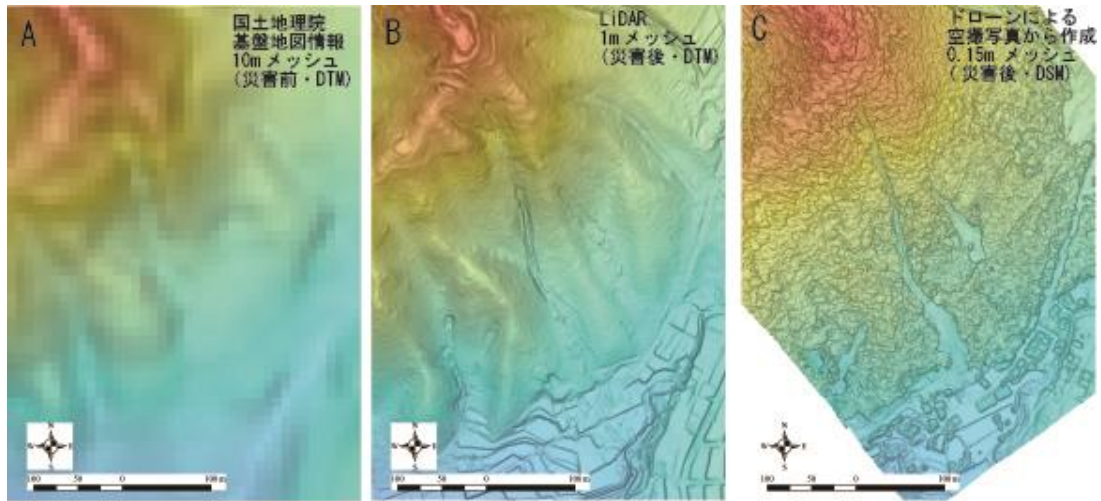
図-2 2014年広島豪雨災害による可部東崩壊周辺の地形データ(範囲・縮尺は同一) 4)

災害発生直後に取得できる可能性が高く、二次災害の危険地域を抽出するために利用可能なデータは地形データである。そこで日本国内において利用可能な様々な地形データを収集し、そのデータの仕様と二次崩壊危険地域抽出への利用方法について検討を行った。地形データを評価するために参考事例としたのは2014年広島豪雨災害における可部東崩壊である(図-2)。使用した地形データは、全国整備されている国土地理院基盤地図情報の10mメッシュ地形データ、災害前後の航空レーザ測量(LiDAR)データ、無人航空機(ドローン)による空撮画像から作成した災害後の地形データである。災害後のLiDARデータは、災害発生5日後と10日後(2016年8月25日、30日)に中国地方整備局により測量されたものであり、ドローンによる空撮は約10ヵ月後の2015年6月に実施したものである。ただドローンによる空撮は天候・装備次第では災害直後でも可能である。また本研究で使

用した国土地理院データ及び LiDAR データは DTM (数値地形モデル: Digital Terrain Model)、ドローン空撮による地形データは DSM (数値表層モデル: Digital Surface Model) となっている。DTM は樹木が含まれないため崩壊周辺地形の微地形が詳細に表れており、DSM は樹木の有無が明確であるため、崩壊により露岩した地域が明瞭である。

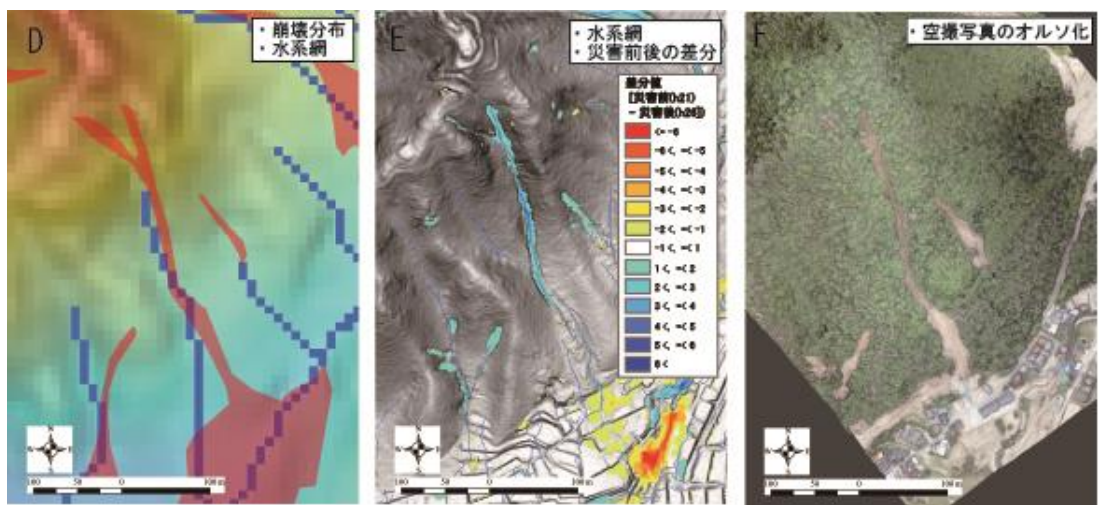
図-3 2014年広島豪雨災害による可部東崩壊周辺の地形データを用いた解釈図 4)

可部東崩壊における二次崩壊による被害は、一度目の崩壊が発生した同じ沢から再度土石流が発生したことが原因である。そのため、可部東崩壊のような救助活動現場では、谷

地形の分布を確認することが重要となる。図-3に10mメッシュデータ(D)、LiDARデータ(E)から作成した水系網を表示しているが、10mメッシュデータでは谷の大まかな流下方向はわかるものの、安全管理を行う上では十分な精度とは言い難い。逆にLiDARデータから作成された水系網は詳細であり、安全管理に十分使用可能である。また図-3Eにおいて、災害前後のLiDARデータの差分値も表示しているが、これは溪流内における二次堆積物の有無などの情報を得ることが可能である。ただしLiDARデータの取得は災害発生から数日～数週間程度かかることが一般的なため、災害直後に利用可能となる事例は少ない。またドローン空撮による地形データはDSMのため樹木地域の水系網の作成には使用できないが、崩壊分布の把握(露岩地域の抽出)などに利用可能である。各地形データの仕様及び二次崩壊に対し利用する方法について考察したまとめを表-2に示す。

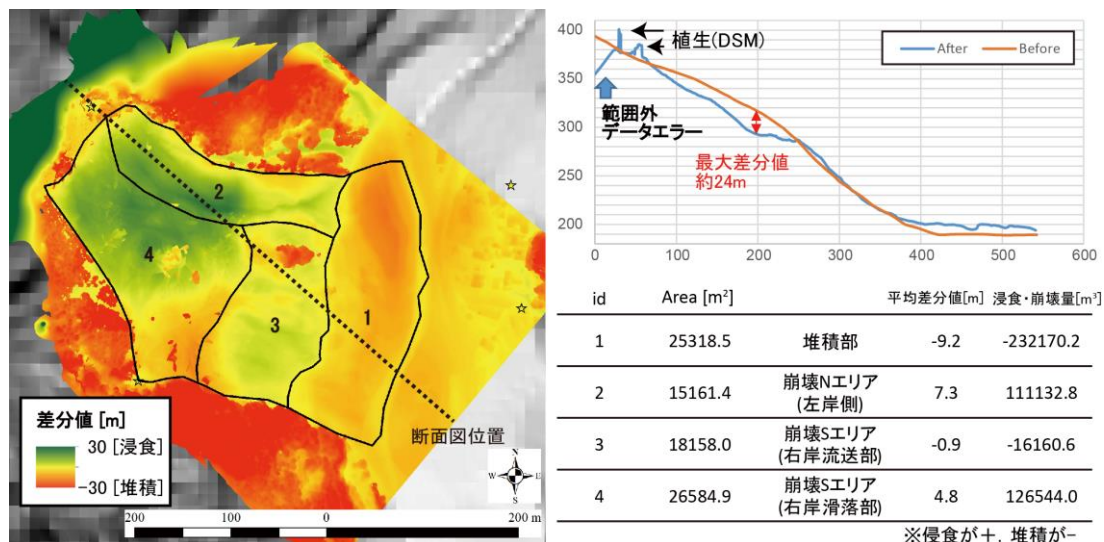
図-4 2017年九州北部豪雨による日田市小野地区の崩壊前後の標高差分図 5), 6)

図-4は2017年九州北部豪雨により発生した日田市小野地区の崩壊(小野崩壊)を研究対象としたものである。小野崩壊は、降雨ピークから約13～14時間後に発生した大規模崩壊であった。小野崩壊が発生する前には、河岸侵食による小規模な崩壊が発生していたとの情報もあることから、本災害は崩壊・地すべりの広範囲拡大の事例である。現地踏査の結果、小野崩壊の斜面上部には地すべり地形が分布しており、この地すべり地形が集水域の役割を示し、降雨ピークから時間差がある崩壊が発生した原因の一つであると推測された。図-4は、災害発生後にドローン空撮を実施し作成した数値標高モデル(0.2mメッシュデータ・DSM)と、災害発生前の地形データである国土地理院基盤地図情報10mメッシュデータを比較し、差分値を算出したものである。この差分値は、解像度の異なる地形データを比較していること、ドローンから作成した地形データが正確なGCP(ジオコントロールポイント)で補正できていないことから数cmの精度を持つことは難しいが、災害概要を把握するためには十分活用することができる。差分結果から崩壊地は4つの区域に地形分類ことができ、小野崩壊は2つの崩壊による災害であることがわかった。災害現象を正確に把握することは、二次崩壊発生危険地域を推測するためにも重要である。
