課題番号：15K06184

研究課題名(和文) 車両の衝突により損傷を受けた跨道橋鋼桁の安全性評価基準と対処法

研究課題名(英文) Safety Assessment of Steel Girder of Overpass Damaged by Collision

山口 栄輝 (YAMAGUCHI, Eiki)

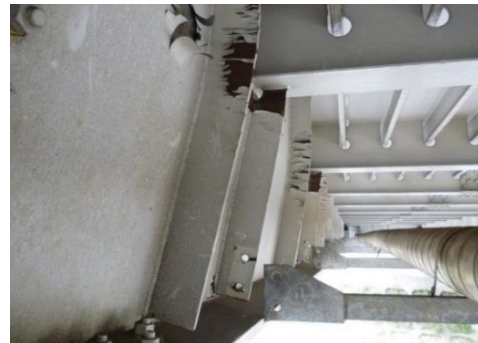
図 - 1 橋梁Aの損傷

(3) 橋梁Aは、鋼床版2主桁桁の単径間跨道橋で、スパンは29mである。車両はG1桁からG2桁に向う方向に走行しており、この向きに路面が若干上り坂になっているため、走行車両はG2桁のみに衝突した。主たる損傷は、図-1に示す通り、下フランジの水平方向外側への変形であり、G2桁下フランジの残留水平変位が測定された最大値は186mmで、スパンの1/155に相当する。

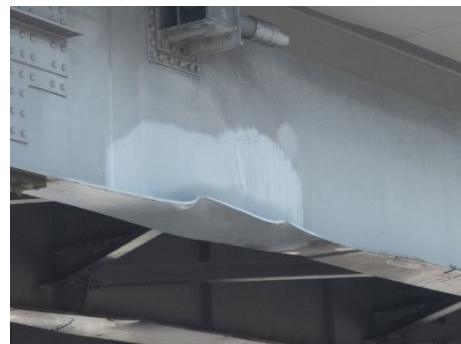
図 - 2 橋梁Bの損傷

(4) 橋梁Bはスパン37mの単純鋼桁橋で、5主桁を有している。道路を跨ぐ直橋であるが、下の道路は斜めに交差している。衝突による損傷はG1桁がもっとも大きく、図-2に示す通り、局所的な下フランジの鉛直方向変位が顕著である。最大で、122mmの残留鉛直変位(上向き)が計測されている。

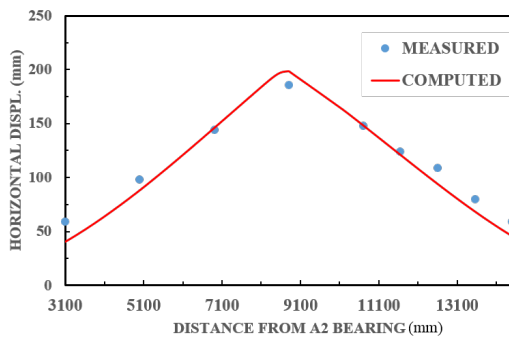
図-3 下フランジの残留水平変位分布 (橋梁A)

橋梁Aの衝突による損傷の再現を試みた。下フランジ下面の塗膜剥離の状況から、最大残留水平変位発生箇所近傍に車両が衝突したと推定して解析し、測定された残留変位を再現できる最大荷重を求めた。こうして得られた下フランジの残留水平変位分布を図-3に示す。解析結果は測定結果とよく一致しており、損傷状況を概ね再現できたと考えられる。

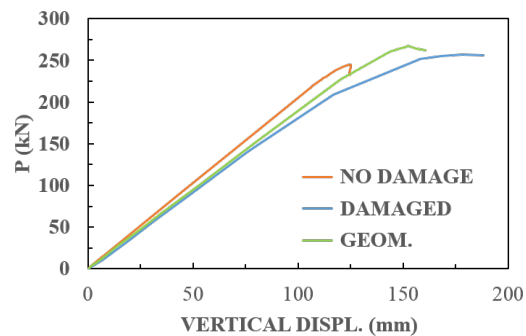
図-6 幾何形状の変化が及ぼす影響

衝突による損傷は、主桁の幾何形状の変化のみならず、残留応力も生じさせる。幾何形状の変化が及ぼす影響を調べるため、残留応力を除去して解析を行った。その結果、図-6に示す通り、幾何形状のみを変化させた鋼桁耐荷力(GEOM.)は、衝突によって損傷した鋼桁の耐荷力(DAMAGED)よりも大きくなった。変形性状を子細に調査すると、衝突損傷による主桁の残留水平変位が、鉛直荷重によって減少していた(図-7)。無損傷桁とは全く異なる変形挙動である。この現象が、耐荷力を増加させる主因と考えられる。

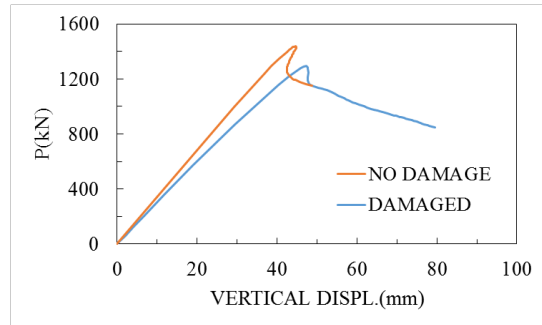
図-10 荷重-変位関係(橋梁B)

で得られた最大荷重を作用させることで損傷を再現した鋼桁を用いて、損傷が及ぼす鋼桁の耐力への影響を検討した。橋梁Aの場合と同様に、損傷区間両端の垂直補剛材位置に鉛直荷重を作用させ、得られた結果を図-10に示す。衝突による損傷で、剛性は11%程度、最大荷重9.9%低下している。
