研究種目：挑戦的萌芽研究

研究課題名（和文）画像処理技術によるのり面構造物の3次元亀裂変位検出システムの開発

研究課題名（英文）Displacement detection system for structural health monitoring utilizing image-sensing technology

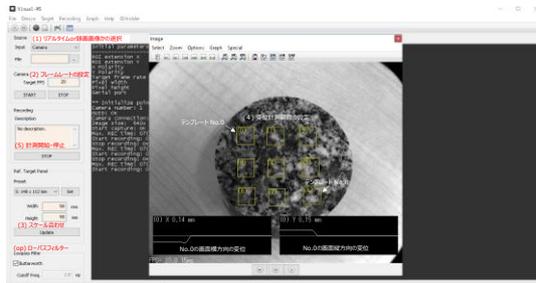
図4 亀裂変位検出システム (Visual-M3)

図4に開発したシステムの計測画面を示す。変位検出には、計測と同時に行うリアルタイムモードと、録画された画像を後から解析する事後解析モードの選択が可能である。フレームレートはカメラの使用に合わせて任意に設定可能であり、その他、画面上でのスケール合わせ機能、ローパスフィルター機能を実装し、計測後、すぐにデータの考察が行えるようシステムを構築した。また、対象物に対し、複数点のテンプレートを任意のサイズで設定することが可能であり、それらの変位は画面上でリアルタイムに表示されると同時に、CSV形式でPC上に記録される。

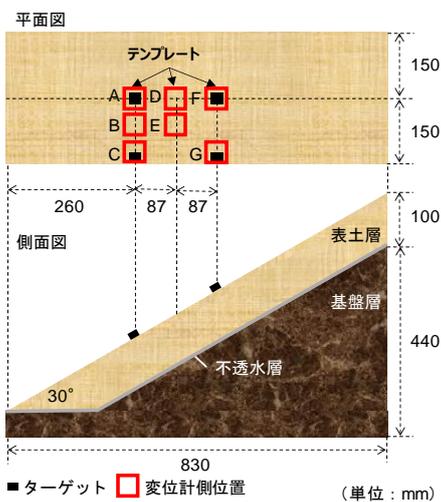
図 5 模型斜面実験概要

図 5 に実験概要を示す。図中の朱枠は変位計測位置を示しており、その内、黒四角は計測精度検証に用いたテクスチャーのパターン（基準パターンとする）、朱枠のみは斜面表面自体をテクスチャーとしたパターンを示している。画素幅は 0.3mm/pixel、フレームレートは 10fps、散水強度は 160mm とし、斜面が崩壊するまでの各テンプレートの変位を計測した。

ここでは、実験棟内に製作した模型斜面をのり面と見立てて、開発したシステムの計測精度、および対象となる構造物のテクスチャが計測精度に及ぼす影響について検証を行う。具体的には、降雨による表層崩壊を模擬した崩壊実験を行い、異なる画素幅で設定した複数のカメラを用いてOCMによる地表面変位の計測を行う。ここで、室内にある模型斜面で動作検証を行った理由は、実現場と異なり降雨以外の計測精度に及ぼす様々な因子(例えば、振動、大気揺らぎ、等)を取り除き、対象とする因子のみに絞込んだ検証が行える点にある。

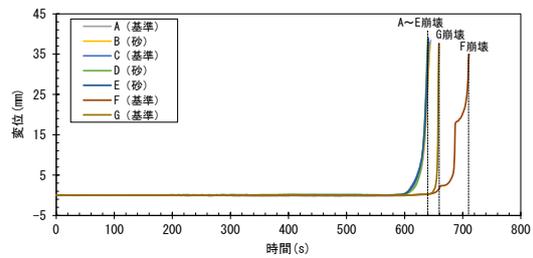
図 6 変位の時系列変化

図 6 は実験開始から終了までの変位の時系列変化を、図 7 には各計測地点において変位が生じ始める時間帯を拡大して示す。いずれの計測地点においても、微小変位の発生から崩壊に至るまでの挙動を 0.1mm 単位の変位が検出できる精度で計測できていることがわかる。B, D, E は地表面をテンプレートにしたが、B は両隣にある基準パターンと同様の

挙動を捉えることができている。また、D, E においては、亀裂位置より下の土塊が一体となって変位したと考え、A, C と同様の挙動を示していることは妥当である。以上、斜面における多地点の変位が降雨条件下においても精度よく計測できていることから、本システムの基本的な要求仕様は満たされているものと考え

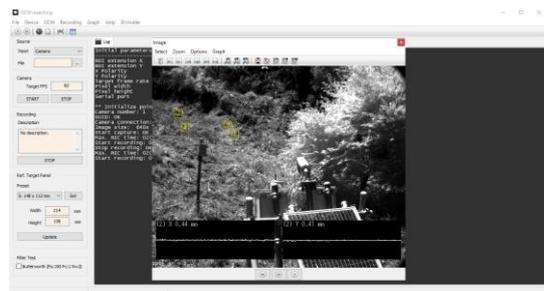
図 8 屋外現場での動作検証の一例

図 8 は斜面にて本システムの動作検証を行った一例である。ここでは対象斜面の 4 箇所にテンプレートを設け、60fps のリアルタイム計測を行った。実斜面の場合、屋内試験と異なり対象範囲が広がるが、レンズの広角機能やカメラの解像度を適切に設定することで、必要な計測精度を得ることが可能である。一方、長期運用には、屋外防水用のネットワークカメラ等を利用した計測システムの構築が必要となる。

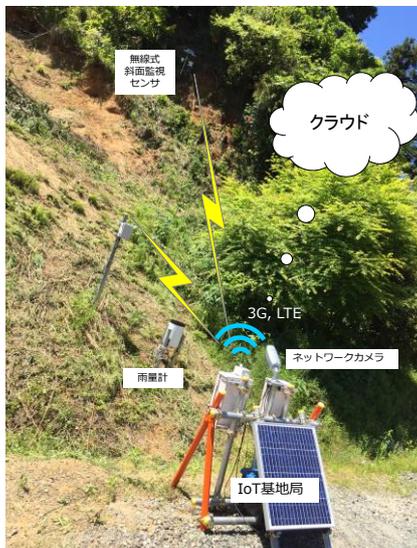
図9 IoT斜面監視システムと Visual-M3の融合

図 9 は、現在開発を進めている IoT 斜面監視システムに屋外用ネットワークカメラを

実装することで、Visual-M3による屋外での斜面変位監視が可能なシステムを構築した。このシステムはIoT技術を用いてカメラ画像や雨量、土中の水分量といった情報を無線によってクラウド上に集約し、WEB画面上で斜面崩壊を監視するというものである。今後の課題としては、本申請研究の成果を基に、Visual-M3の実用化に向けた検討を進めていく点が挙げられる。

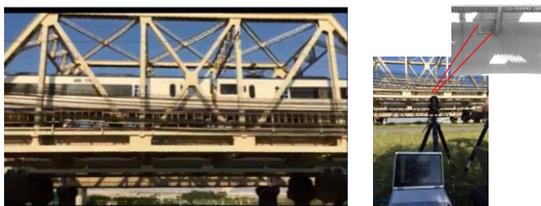
図10 電車通過時の橋梁と Visual-M3

図10, 11は本システムを用いて電車通過時の橋桁の鉛直変位を計測した事例である。この図より、橋桁の変位がミリ精度以上で計測できていることが確認できる。このことから、離れた場所から変位を測定するという目的であれば、鋼橋等、他のインフラ構造物の健全度診断への応用も期待できる。
