科学研究費助成事業 研究成果報告書

研究課題名(和文) 共同空間にみる震災後の集落再生に関する研究

研究課題名(英文) A Study on the village revival after the earthquake disaster through common space

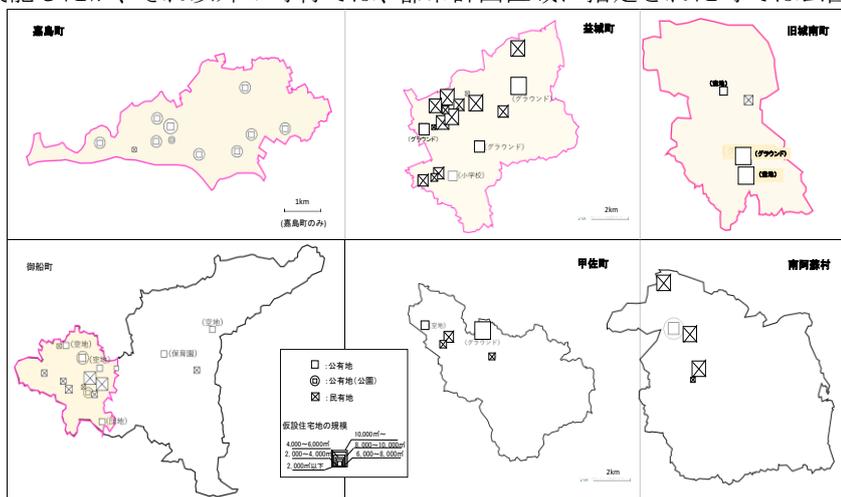
図1 各町村における仮設住宅地

嘉島町では全域が都市計画区域に指定されており、震災前から集落ごとに公園を整備し、震災後は仮設住宅地として機能したが、それ以外の町村では、都市計画区域に指定された町では公園は全域に配されてはいたが、防災面を考慮した計画的整備は見られず、指定されていない町村では災害を想定した公園計画はなされていなかった。また、仮設住宅地は公有地と集落近くが優先されたが、結果的には公有地利用は低調で、嘉島町以外では規模や立地が問題となり公園の利用も少なかった(図1)。

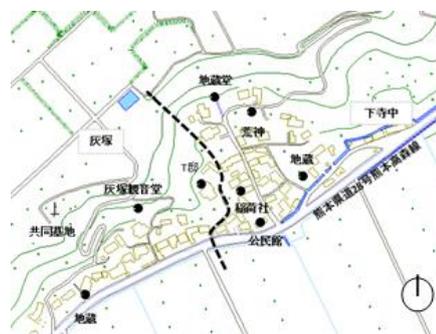
図2 下寺中灰塚の集落構成

益城町の下寺中灰塚集落は現在ひとつの行政区になっているが、組単位としては下寺中と灰塚に分かれており、それぞれの集落構成は共通しており、ふもとに位置する居住域の南の低地に田、北の益城台地上に畑の生産域をもつ。居住域内では台地側の端にそれぞれの集落の拠り所である観音堂と地蔵堂が位置し、集落ごとの所有・利用・管理で、主な活動は共通して座祭りと清掃である。建築的には両方とも木造平屋建てで、ご神体が位置する後方の壁のみ板壁で、残り三方向は手すりのみである。灰塚では年3回、主に先祖供養のために座祭りが行われており、4月と9月は公民館で、3月は観音堂で行われ、また、9月には“センドリマイリ”が観音堂にて行われている。震災後、住民の居住地はばらばらであったが、この祭りとは座祭りだけは多くの人が参加したとのことである。尚、公民館ができる前は、全て観音堂で行われており、お堂は祈りの場だけではなく、自治や娯楽など複合的な機能を果していることが窺える。震災により、観音堂は倒壊したが、その年のうちにボランティアによりご神体のみを祀るお堂が建設されたが、傾いた地蔵堂同様、予算の一部を県の地域コミュニティ施設等再建補助金を利用して再建された(図2)。

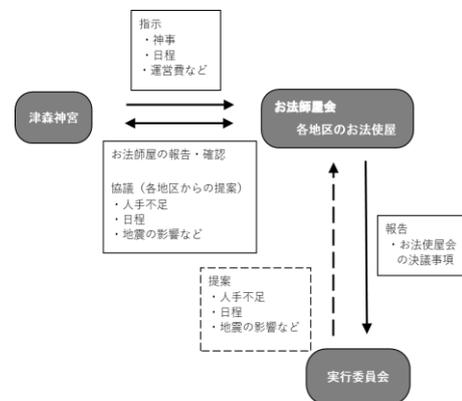
図4 組織関係

12年かけて益城町、西原村、菊陽町の12の地区を一巡するこの祭りは、ご神体の受け渡しが行われる当日祭ではお仮屋に1年間安置されたご神体を神輿に移し区内をまわり、地区境で次の地区に引き継ぎ、そこのお仮屋に遷座する。現在、運営する組織は大きく津森神宮、お法使屋会、実行委員会からなり、神宮は神事、実行委員会は祭りの計画と遂行、お法使屋会は神宮と委員会の仲介役を担う。お法使屋会とは津森神宮の要請により、各地区への連絡や報告を簡略化する目的で平成7年に設立され、各地区から選出されたお法使屋からなる。実行委員会は区長が委員長を務め、構成は各種団体長、神幸行列の役割ごとの責任者などからなる(図3,4)。

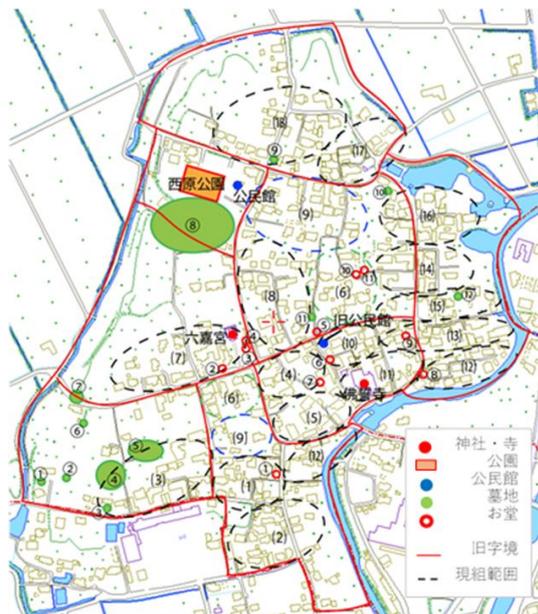
図5 嘉島町下六嘉

下六嘉は緑川支流の矢形川下流左岸の台地に立地し、共同空間は墓地を除いて、六嘉神社の東を走る道路沿いに集中して位置する。1つの行政区は18の隣保組からなり、明治期の8つの小字の形が継承されている。公園は集落の北西に整備され、公民館もその隣に建て替えられた。震災後、公園は仮設住宅地として利用され、公民館も被害は特になく、避難場所として利用された。六嘉神社の社格は郷社で、氏子範囲は下六嘉・上六嘉・三無田、維持管理も同様で、400人程の氏子があり運営資金もそこから賄われている。地震により鳥居は倒れたが、他は社務所の柱が傾く程度であった。大きな共同墓地が集落の西側にあり、南西にも小さな墓地が2箇所見られ、屋敷墓も散見される。墓地の管理団体はなく、個人で管理され納骨堂化は聞かれなかった。地震の被害は墓がいくつか崩れる程度で、翌年には工事も完了していた(図5)。

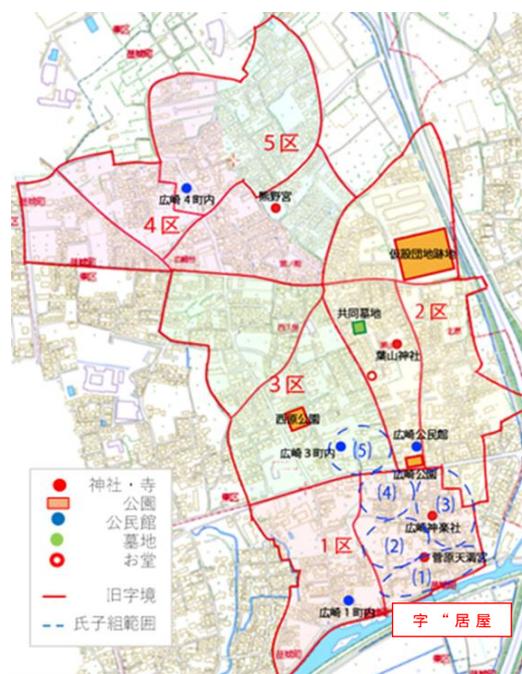
図6 益城町広崎

広崎は阿蘇外輪山の南西に広がる益城台地の南西部に位置する集落で、5つの行政区からなり、共同空間として神楽社、お堂、菅原天満宮、公民館、公園などがある。5つの行政区ごとに公民館があり、被災しなかったものは避難場所として利用された。公園は広崎公園と西原公園があるが、どちらも小規模で仮設住宅地として利用はされず、2区の町民グラウンドが使用された。神楽社は、氏子範囲としては村社型で、維持管理、運営資金とも町内で担っている。居住者の増加に伴い、氏子への参加の働きかけもあり、神楽社による繋がりが地域の繋がりとなっている。墓地は明治期では、字図上の“居屋敷”の北とさらにその北側の、合わせて2つであったが、現在は北側の墓地に集約され、納骨堂も新設された。地震時により墓は倒壊したが、納骨堂はほとんど被害を受けなかった。管理は集落内の葬式組により行われているとのことである(図6)。
