研究課題名（和文）河川増水時の橋台背面盛土の浸食・流出機構の解明と粘り強い対策工法の提案

研究課題名（英文）Mechanism of erosion / runoff of back-fill of abutment due to flooding and proposal of countermeasure

研究代表者

北見工業大学・工学部・准教授

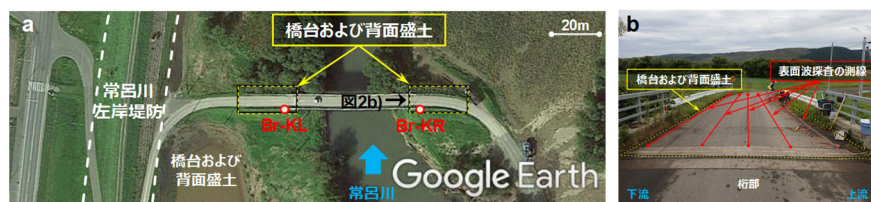
図-2 共立橋の平面図および橋台背面盛土の状況(Google Earth に加筆)

の共立橋における平面図(**図-2a**)と橋台背面盛土の状況(**図-2b**)を示している。当該橋りょうは、北見市が管理する道路橋である。**図-3**は2016年8月22日における共立橋の状況である。この時点では河川水が低下し、道路盛土のり尻付近を河川水が流下しているものの、2016年北海道豪雨における常呂川での最大水位時には、痕跡水位などの状況から橋台背面盛土のほぼ全てが冠水したと予想される。次に、**図-4**に示す常呂川系無加川に架かる無加川橋りょうは、旧国鉄池北線および旧ふるさと銀河線で利用されていた鉄道橋である。2016年8月北海道豪雨では、当該橋りょう近傍の水位観測所で氾濫注意水位を超過したが、橋台や盛土に目立った変状は発生していない。地盤調査は、地盤のS波速度 V_s の分布(以下、 V_s 分布とする)を2次元的に求めることができる表面波探査と簡易ボーリング

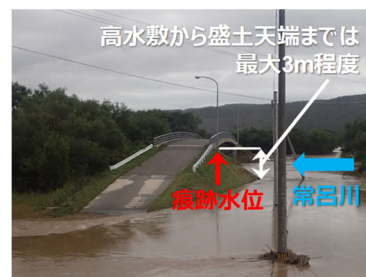
図-3 共立橋の浸水状況

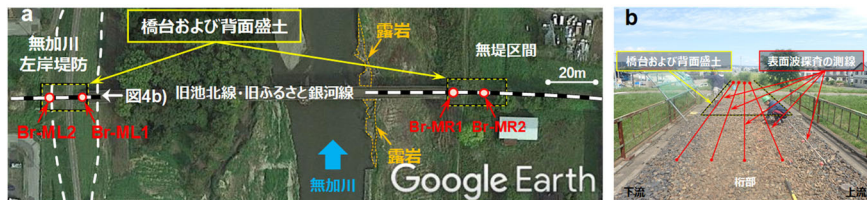
図-4 無加川橋りょうの平面図および橋台背面盛土の状況(Google Earth に加筆)

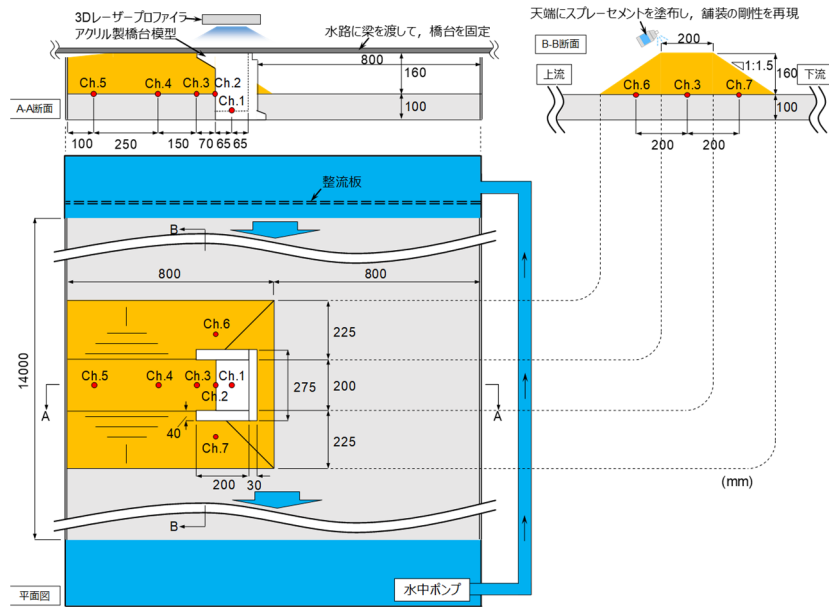
図-7 実験に用いた開水路と模型盛土の配置および計測内容

図-7 は本実験で利用した開水路の概要を示している。開水路は長さ 1400mm、幅 160mm、高さ 240mm の幅広直線水路である。この開水路に珪砂 4 号（平均粒径 $D_{50} = 0.73 \text{ mm}$ 、最大間隙比 $e_{\text{max}} = 0.77$ 、最小間隙比 $e_{\text{min}} = 0.52$ ）を相対密度 $D_r = 50\%$ （間隙率 $n = 0.39$ ）となるよう、高さ 100mm で堆積させたものを河床とした。なお、この河床材料の物性については、後述する相似則および無次元掃流力と限界掃流力の関係を考慮して選定した。開水路の水路勾配は 1/400 とした。模型盛土については、縮尺比 1/30 とした場合に高さ 5m 程度の一般的な道路・鉄道盛土を想定し、模型盛土高さ 160mm、のり面勾配 1:1.5 とした。また、模型盛土の地盤材料については、洪水を受けたものの無被災であった橋台背面盛土で筆者らが過去に実施した地盤調査結果⁷⁾から、橋台内盛土や背面盛土が細粒分の少ない砂質土もしくは風化程度が小さい単粒径の火山灰土で構成されていたことを参考として、河床と同様の珪砂 4 号と $D_{50} = 0.02 \text{ mm}$ のファインサンド（非塑性）を 8:2 で混合したものとした。模型盛土の乾燥密度 ρ_d は締固め度 D_c （乾燥密度 $\rho_d / \text{最大乾燥密度 } \rho_{d\text{max}} \times 100$ ）= 85% を目標とした。模型盛土は最適含水比 w_{opt} に調整した土試料を、

本実験では水理模型実験で用いられるフルード相似則を採用した。水深については河床洗堀が進行する条件として無次元掃流力が限界掃流力を上回り、さらに循環ポンプなどの性能から安定した水位を確保できる水理量として 20mm とした。また、主な実験ケースは 4 ケースであり、橋台を逆 T 型形式とした実験①、ピアアバット形式とした実験②、ピアアバット形式に補強土壁を想定した対策工を行った実験③、ジオセルによるのり面保護工を想定した対策工を行った実験④とする。実験中の主な計測項目は、間隙水圧計による模型盛土内の間隙水圧、3D レーザプロファイラ (3DLP) による模型盛土天端の変位の計測を行った。また、実験終了後にレーザ砂面計を用いて河床形状を計測した。
