研究種目：基盤研究（A）
 研究期間：2006～2008
 課題番号：18254004
 研究課題名（和文）
 イタリアにおける歴史的な組積造建築とRC建築の構造・材料と修復に関する調査
 研究課題名（英文）
 Investigations on Structural System, Material and Restoration Strategies of Historical Masonry Structures and RC Structures in Italy
 研究代表者
 青木 孝義（AOKI TAKAYOSHI）
 名古屋市立大学・大学院芸術工学研究科・准教授
 研究者番号：10202467

本研究は、イタリアにおける歴史的な組積造建築であるヴィコフォルテ教会堂（国宝）とRC建築である飛行船格納庫（国宝）、および関連する歴史的建造物の a) 目視、非破壊・微破壊・破壊検査による劣化現況調査、b) 構造・振動調査、c) 構造解析による構造特性の把握と分析に関する海外学術調査を実施し、その後の研究の出発点となるような資料価値の高い調査報告書を作成することを目標に進めたものである。

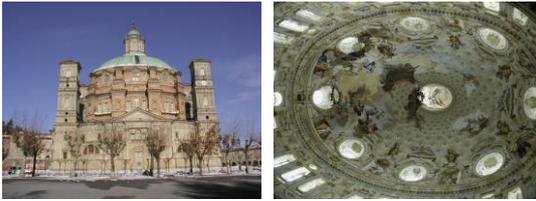
写真1 ヴィコフォルテ教会堂

イタリア、ローマのパンテオン（2世紀）、サン・ピエトロ聖堂（16世紀）、フィレンツェのサンタ・マリア・デル・フィオーレ大聖堂（15世紀）など、観光地にある歴史的な組積造建築は、日本でよく知られている。しかし、モンドヴィ近郊のヴィコフォルテ教会堂（写真1、1596年建設開始、1731年ドーム建設、1880年国宝指定）は、宗教建築として建設され、時代・都市・様式・文化を代表する

重要建築物であり、また長軸 37.15m、短軸 24.80m、高さ 16.60m の世界最大規模の楕円形ドームを持つ優れた空間構造としても位置づけられているにも関わらず、一般には知られていない。また、アウグスタの飛行船格納庫（写真2、1917年建設開始、1987年国宝指定）は、世界で現存する鉄筋コンクリートで作られた唯一の例であるが、日本ではほとんど紹介されていない。イタリアには、他にも歴史的な組積造建築やRC建築が数多く残っている。

しかし、前者は、建設当初から不同沈下やドームの自重による進行中の亀裂により、ドームの崩壊に関する構造的安定性が脅かされてきた。また、ドームの構造的安定性については注目を集め、1962年にはGarroによる、1983年にはRodioによる調査報告がなされ、1987年にはドーム基部にポストテンションリングが挿入されたが、導入張力については未だに確定しておらず、保存や補強の面から構造特性の解明が切望されている。一方、後者も、鉄製の扉の重量による不同沈下などの影響で、屋根スラブと壁面には大きな亀裂が生じ、その構造的安定性が危惧されている。1989年には扉の倒れ防止のためのワイヤとアンカーが設置され、1994年には右側バットレスが補修され、1996年から土質調査が開始されている。

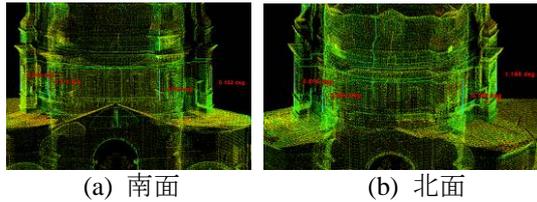
図1 ヴィコフォルテ教会堂バットレスの傾き

三次元レーザーキャニングを実施して、ヴィコフォルテ教会堂(図1)とRC飛行船格納庫(図3)の形状計測を行った。また、床面、外周、第1コーニス、第2コーニスのレベル測量を実施して、教会堂の施工過程と不同沈下の様子を確認した結果、建物西側が沈下していること、1階床面はやり直された可能性が高いこと、レベルBはレベルCと沈下傾向は同じものの沈下量が1/3と小さくやり直された可能性が高いことが分かった(図2)。

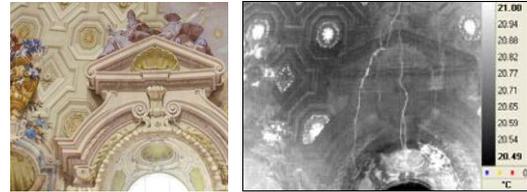
(a) 可視画像 (b) 熱画像
図4 ヴィコフォルテ教会堂メインドーム

目視および赤外線サーモグラフィ法により、教会堂のメインドーム内殻面と礼拝堂天井のフレスコ画の浮き箇所特定、および補修工事後の外壁石貼りの状況を確認した(図4)。また、RC飛行船格納庫に赤外線サーモグラフィ法を適用した。

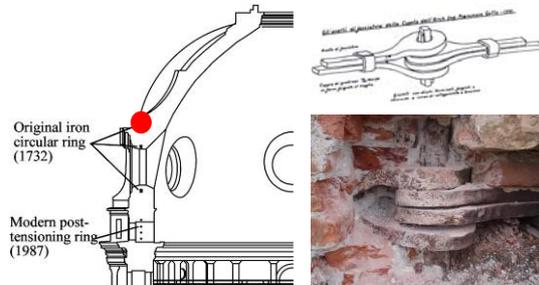
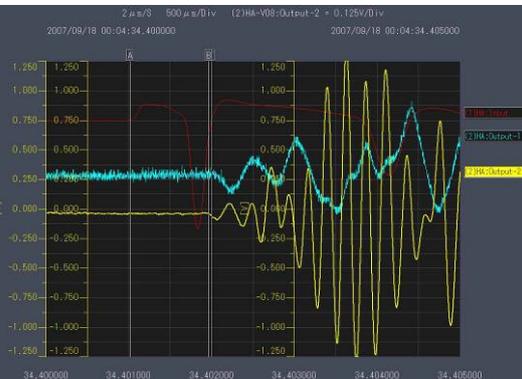
図5 補強リングと衝撃弾性波法による波形

Galloによりドームに設置された3組の補強リングのうち、一番上の1組について衝撃弾性波法により破断調査を行った結果、連続していることを確認した(図5)。

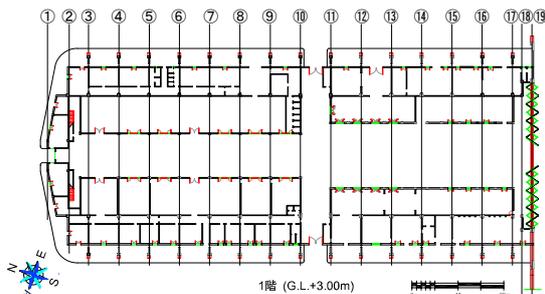
図 6 RC 飛行船格納庫平面図と柱番号割付

ヴィコフォルテ教会堂（表 1、2）と RC 飛行船格納庫（図 6～8）の多点同時常時微動測定を行い、固有振動数と固有モードの推定を行った。また、地盤の常時微動測定を行った。ヴィコフォルテ教会堂の第 2 コーニスレベルにおける水平振動成分の南北方向は 2.11Hz、東西方向は 1.95Hz が固有周波数であると推定された。

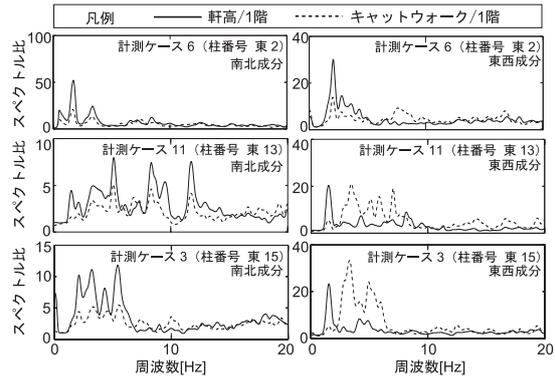
図 8 1 階に対する軒高およびキャットウォークレベルの伝達関数

図 8 に 1 階のレベルに対する軒高およびキャットウォークレベルでの伝達関数を示す。階段室から離れている計測ケースでは、軒高レベルよりもキャットウォークレベルのピーク周波数が高く、キャットウォーク部分で高次の振動モードが卓越していると考えられる。

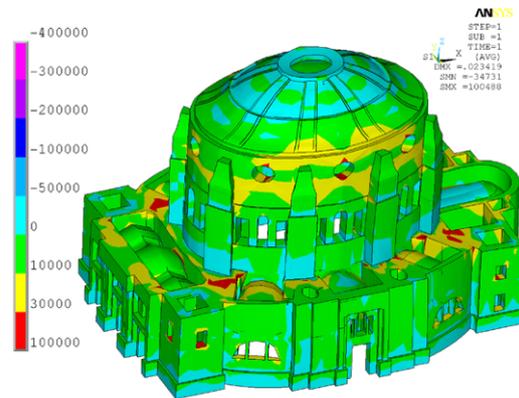
図 9 主応力度 1（補強リングなし）

構造解析により、ヴィコフォルテ教会堂全体の荷重の伝達メカニズムとクラックの発生原因をあきらかにした（図 9）。ドーム基部ないし大窓（大窓による壁面の欠損の影響により応力集中が発生）付近で周方向引張応力度が大きくなっていることが分かる。

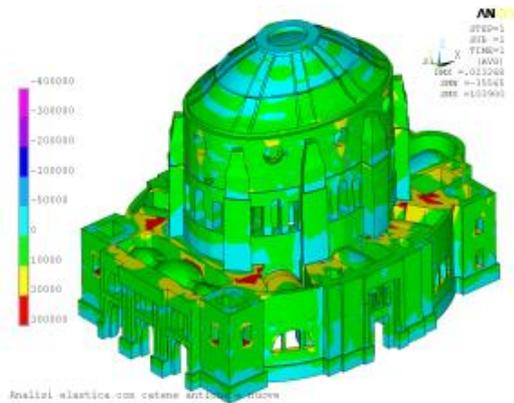
図 10 主応力度 1 (補強リング)

補強リングを挿入した解析結果を図 10 に示す。図 9 と比較して、ドーム基部ないし大窓付近で周方向引張応力度が小さくなっていることが分かる。
