研究種目：基盤研究(C) (一般)

研究課題名(和文)境界面発現の超音波散乱波に着目したプレテンション型PC構造の内部イメージング

研究課題名(英文)Ultrasonic Imaging of Pre-tensioned Concrete Section Based on Extracting Ultrasonic Scattering Waves from Tendon

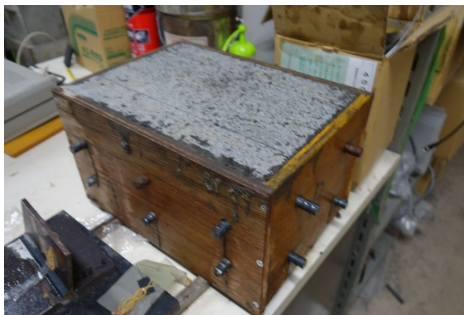
図-8 基礎実験用試験体

(a) 鋼棒の配置

(b) 打設後外観

予め初期腐食を発生させた鋼棒を導入したコンクリート試験体(図-8)に対し、P-DWT と線形化逆散乱解析を適用し、健全状態の鋼棒と画像を比較した。この時の鋼棒の平均腐食減肉厚は0.07mmである。P-DWTのフィルタ作成の基となるRMWは、実測腐食鋼棒、実測健全鋼棒、解析腐食鋼棒、解析健全鋼棒の4ケースの反射波を使用した。図-9は信号強度の差別化が最も良好であった、健全鋼棒反射波ベースの寄生フィルタ適用の画像化結果である。腐食鋼棒に比して、健全鋼棒の反応が強く、初期腐食状態であっても健全と腐食の差別化が出来ていることが見てとれる。図-10は画像上の健全鋼棒の信号強度で正規化した、信号強度の差を示している。波形処理無しでは、信号強度の差が20%程度であったが、寄生フィルタの適用により最大30%の差別化が可能となった。健全鋼棒ベースのフィルタが差別化に有効な傾向を示した。コンクリートと鋼棒の音響インピーダンスの差に着目すれば、健全状態とコンクリートの差は、腐食層とコンクリートの差と比して大きく、反射波が強くなる。よって健全状態の反射波は健全鋼棒の特徴をより多く含んでいると考えられる。

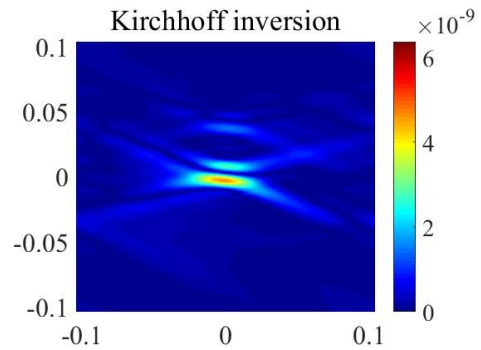
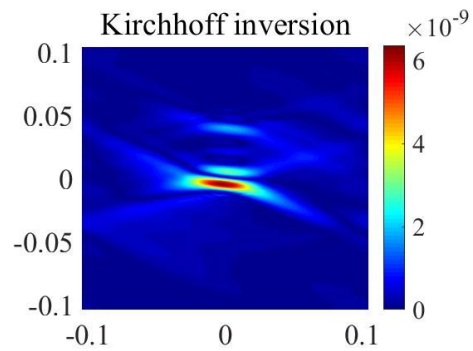
図-9 鋼棒の画像化結果(健全鋼棒 RMW)

(a) 腐食鋼棒画像

(b) 健全鋼棒画像

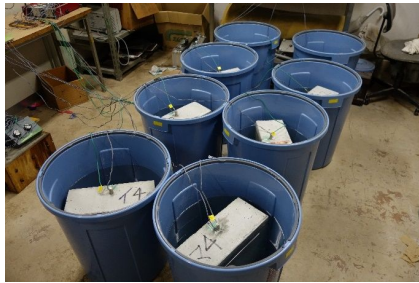
図-11 試験体の浸潤状況

水槽に水を張り試験体を浸漬し、鋼棒を陽極、銅板を陰極として直流電源により定電圧を負荷することによって、本来腐食することのないコンクリート中の鋼棒を腐食させる手法のことである。電食試験の浸潤状況を図-11に示す。電食試験により鋼棒が腐食し、鋼棒周囲のコンクリ
