科学研究費助成事業 研究成果報告書

研究課題名(和文) 新旧歴史災害情報に基づく土砂災害の再現性に注目した素因・誘因分析

研究課題名(英文) Analysis of endogenous and exogenous factors focusing on the reproducibility of sediment disasters based on the old and new historical disaster information

江種 伸之 (Egusa, Nobuyuki)

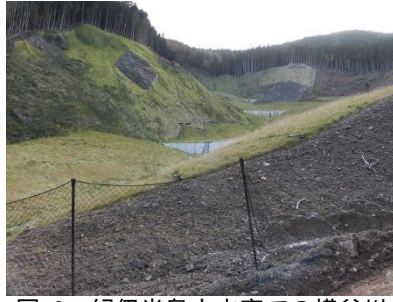
図-9 紀伊半島大水害での横谷川崩壊地（2019/11/13撮影）

図-9に本崩壊地のうち、紀伊半島大水害での崩壊地全景を示す。7.18水害の崩壊源頭部は写真で写っている崩壊地のはるか上、尾根直下となる。現地調査は合計4回実施した。第1回・第2回午前中は崩壊地周辺部における弱部(断層や破碎帯など、大規模崩壊の素因となる地質構造)を調査し、崩壊地周辺には20万分の1シームレス地質図で表現されない規模の断層破碎帯など、崩壊の素因となりえる無数の構造があることがわかった。また、崩壊に寄与した可能性がある地質境界について、同地質図と現地調査での露頭確認では、最大500mほどのずれがあることがわかり、崩壊地の素因特定に同地質図を使用する場合の留意点が定量的に示された。

第2回午後・第3回では、紀伊半島大水害の崩壊斜面中腹の露頭を精査して、断層破碎帯を確認した。同破碎帯ではレンズ状にちぎれた砂岩層などが確認できた。これらが紀伊半島大水害の崩壊に至った一つの素因になったと推察された。同構造は崩壊後も同じ場所に存在し続けるので、今後の豪雨でもこの周辺で崩壊が繰り返される可能性がある。

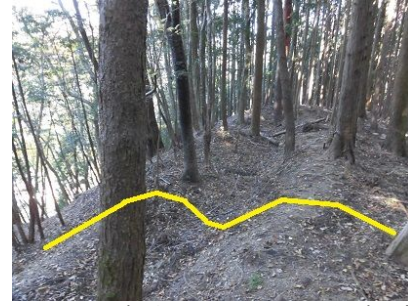
図-10 尾根上でみられた二重尾根(黄色線は加筆, 2019/11/13撮影)

第4回では、紀伊半島大水害での崩壊地源頭部のさらに上部に位置する7.18水害の崩壊地源頭部の調査を実施した。本調査によって、7.18水害では、硬岩であるチャート・珪質砂岩と軟岩である頁岩優勢互層・頁岩との境界部に沿って崩壊が発生したとみられることがわかった。また、紀伊半島大水害の崩壊源頭部直上にはクラックが、7.18水害の崩壊地源頭部直上の尾根は二重尾根がそれぞれ確認された(図-10)。こうした構造は、7.18水害の崩れ残りの山腹土砂がゆっくりとずり落ちる(クリープする)ため発生するもので、大規模崩壊の予兆として広く知られている。そのため本地点が今後崩壊する危険性は依然高いと言え、「土砂災害は同じ地域で繰り返し発生する」という仮説を裏付ける、一つの具体例として示されたと考えられる。
