機関番号：13904
 研究種目：基盤研究（C）
 研究期間：2008～2010
 課題番号：20560442
 研究課題名（和文）
 衛星画像フュージョン解析を用いた地震による広域道路被害早期把握に関する研究
 研究課題名（英文）
 A study on quick detection for earthquake roads damage in wide area applying the satellite image fusion analysis
 研究代表者
 河邑 眞（KAWAMURA MAKOTO）
 豊橋技術科学大学・大学院工学研究科・教授
 研究者番号：30115555

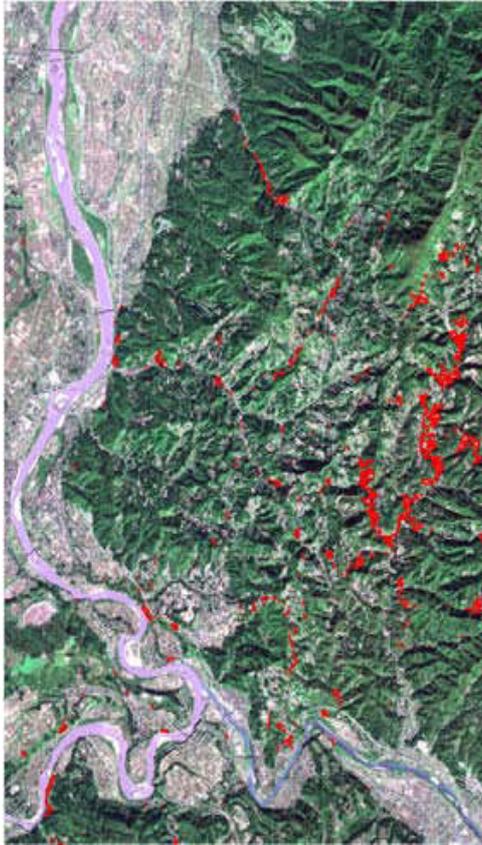
NDVIマスク画像を用いて、「地震後、山腹斜面崩壊や盛土斜面崩壊により植生被覆が失われた」と仮定し、マスク画像のマージを行った。そして、農地、平坦地等の時期変化による植生被覆変化の除去を行い、NDVIによる推定被害域ポリゴンを検出した。検出結果を図-1に示す。

図一1 NDVI による推定被害域ポリゴン (赤域)

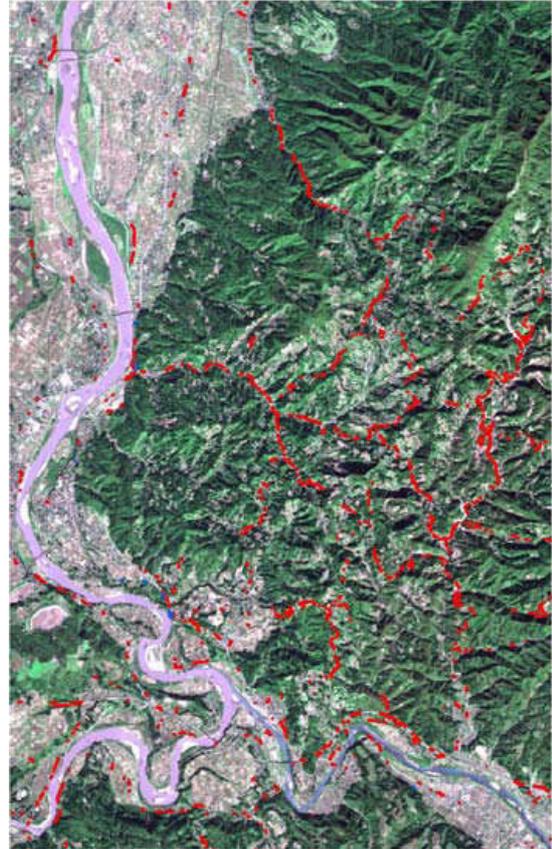
2 つの手法による推定被害域ポリゴンをマージし、道路 45 路線と、上越線を対象とした被害を、道路・鉄道ポリゴンデータを用いて抽出して、被害範囲を切り出した。図一2 に道路・鉄道被害域ポリゴンを示す。精度検証は、今回は以下の指標を用いて行った。

図一2 道路・鉄道推定被害域ポリゴン (赤域：道路、青域：鉄道)

全体的な精度は、道路・鉄道併せて検出精度が 65%程度である。推定精度は、鉄道部の検証データ数が少ないことを考慮すると 26%程度である。

道路部においては、旧山古志村に繋がる路線、山間部を通る道路で検出精度、推定精度が良かった。平地部・丘陵部の道路においては、検出精度、推定精度が、山間部の道路よりも精度が低く、また誤検出である箇所も多い。これらは、衛星撮影に起因する問題であり、同一地点の反射の強弱が異なったことにより、被害域と同等の DN 値変化を起こしたことが要因として考えられる。上越線では、被害域、検証データ数が道路と比較して少ないものの、道路部全体と大差のない結果となった。主な未検出箇所は、盛土沈下部と崩壊土砂の流動により寸断した箇所である。また、規模別の検出精度検定を行った結果、被害面積が 500m² 以上の被害域は 90%以上検出され

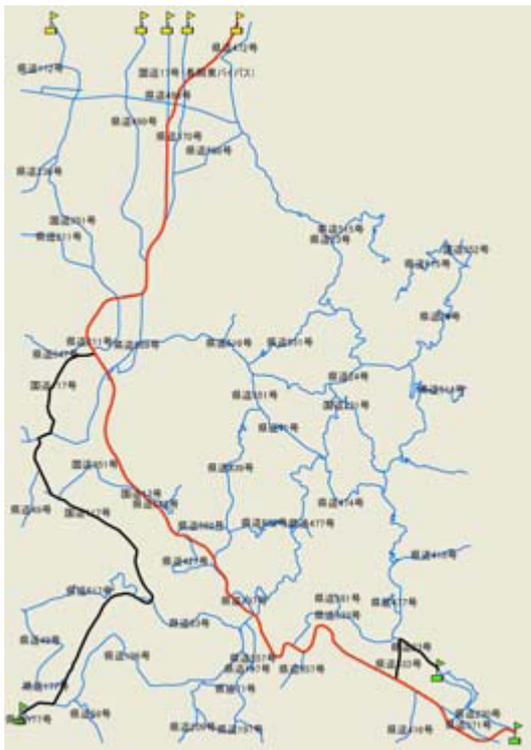
本研究では、ArcView をベースシステムとして、画像解析によって得られた道路・鉄道推定被害域、道路、鉄道のデータのオーバーレイを行い、GIS を構築した。また、構築した GIS を用いて、コストラスタデータの影響率を変化させ組み合わせ、加重コスト距離による緊急輸送ルート選定における事例解析を行った(図-3)。解析結果から、影響率の組合せにより最短経路が変化することが確認された。支援物資輸送時にはすべてコストラスタを、孤立等の支援による緊急交通確保を考慮する場合は、被害面積、被害形態コストの2つのコストを用いることが想定される。

図-3 支援物資輸送を考慮した最短ルート(赤)(道路重要度コスト・被害面積コスト・被害形態コスト考慮)
