研究課題名 (和文) 堆砂・洗掘問題の分析に基づいた頭首工計画・設計論の構築

研究課題名 (英文) Production of planning and design concept of diversion dams on the analysis of sand accumulation and scouring

研究成果の概要 (和文)：

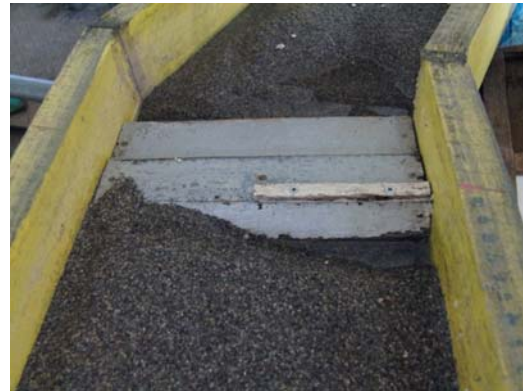
図-5 複合堰の固定堰上流河床洗掘

部が敷高の低い可動堰に被さってくる場合でも、ゲート直下付近の堆砂しようとする砂礫を段落部の高流速流が運び去り、堆砂による障害は生じていない。その代わりに、固定堰の上流に沿って可動堰側に向かう横向きの流れによって、固定堰上流河床が洗掘され、堤体の安全が脅かされていることが分かった。

この複合堰タイプの模型堰によって水路実験を試みたところ、図-5 のとおり、現地堰と同様、固定堰上流砂床の洗掘が認められた。また、堰の下流河床の低下が進行していない場合には、砂礫堆形状との関係で、可動堰敷上への堆砂によってゲート閉鎖に支障が生じることが明らかになった。

このタイプの場合には、特に砂礫堆との位置関係に配慮した堰構造が必要であり、適合しない場合は、堆砂や洗掘によるトラブルが発生してしまうことが分かった。

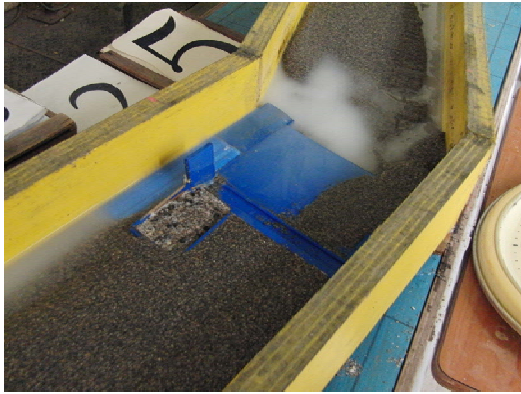
図-6 引き込み式魚道の模型実験
(寒河江川昭和堰の現況再現)

昭和堰頭首工の魚道は、河道中央部の河床高位部付近に位置しているため、図-6 にみられるとおりに、魚道出口付近の河床洗掘は発生しないことが水路実験によって確認された。しかし、砂礫堆と堰との位置関係を変化させた実験から、位置関係が不適切な場合には、堆砂や洗掘によって魚道機能が損なわれたり、損壊の危険があったりすることが分かった。

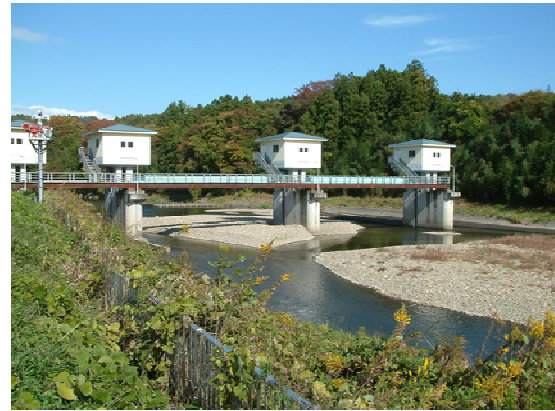
図-7 森田頭首工ゲート周辺の堆砂状況

これへの対策として、堰上下流の河床掘削によって堆砂高を軽減させる方法が提案されてきた。しかし、酒匂川飯泉堰（神奈川県）や荒川森田頭首工（栃木県）などの調査から、河床掘削区間を広くとることが事実上困難で、少し大きな洪水に見舞われると、図-7 にみられるとおりに、堆砂を防ぎきれないことが明らかになった。関川頭首工（新潟県）などにおいて、ゲート戸当たり部の敷高を暫定的に高くした下駄ばき構造と呼ばれる仮設構造物の取り付けの事例が現れてきたので、今後、この対応策での問題点の検討が必要になることが分かった。
