研究課題名(和文) 阮朝・太廟・昭敬殿の復原計画 - ヴィエトナムの文化遺産に関する国際協力 -

研究課題名(英文) Studies on the Restoration of Chieu Kinh Dien, in the Nguyen Dynasty -International cooperation on the cultural heritage(architectures) in Vietnam-

研究代表者

白井 裕泰 (SHIRAI, HIROYASU)

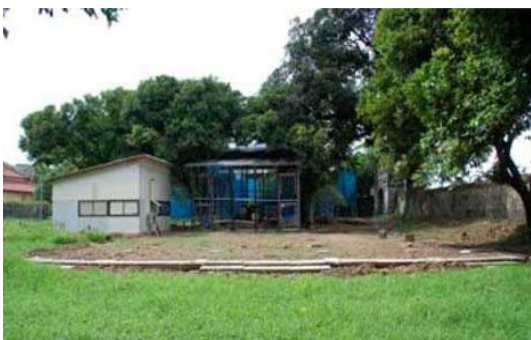
写真 1 昭敬殿 基壇 (2010 年 8 月)

その結果、厚さ約 200mm のラテライト層、その下に 650mm 厚の砂層があり、その下は従来の砂地盤であった。また従来の砂地盤の上 300mm に 50mm 程度のシルト層が設けられていた。このシルト層は上層の砂を水で締め固めるために設けられたと考えられる。

今回の発掘によって、昭敬殿の基壇構造が

隆徳殿と同じであったことが明らかになった。すなわちこの昭敬殿基壇は、敷き煉瓦がすべて失われていたり、一部礎石が掘り起こされていたり、周辺部の煉瓦積みが崩壊していたりするものの、創建当初の形態を現在によく残しているといえよう。

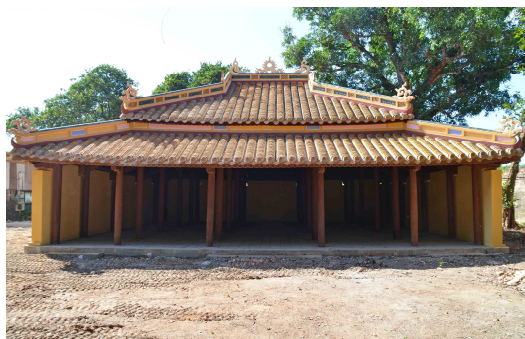
写真 2 昭敬殿 竣工写真 (2014 年 8 月)

平成 25 年 12 月に昭敬殿の軸組みが完成しており、平成 26 年 5 月から屋根工事を開始し、7 月末に完了した。屋根瓦は、上屋・下屋とも陰陽黄瑠璃瓦で葺いた。
