## 科学研究費助成事業 研究成果報告書

研究課題名(和文)生物が着生した炭酸カルシウム系材料の劣化特性とその診断手法の開発

研究課題名(英文)The degradation properties of calcium carbonate-based materials in which organisms get epiphytic and the development of the diagnostic procedures

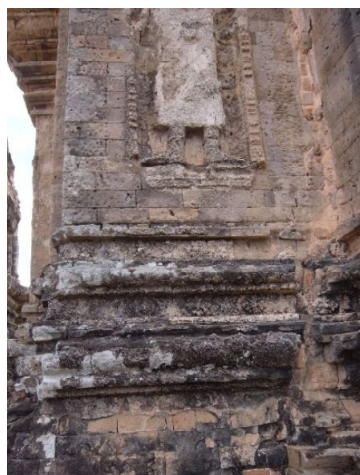
図1 プレループ祠堂段部分の付着微生物

カンボジアにおける漆喰上の付着微生物は黒色微生物が主に見られ、他に灰緑色レブラゴケ属地衣、緑色藻類、赤褐色微生物、緑色微生物が見られた。プレ・ループ遺跡北東の塔付近で採集した2サンプルのうち、漆喰
