科学研究費助成事業（科学研究費補助金）研究成果報告書

研究課題名（和文）画像処理を用いた構造物の脆性損傷検知手法の開発

研究課題名（英文）Image processing method for detecting visible brittle fracture

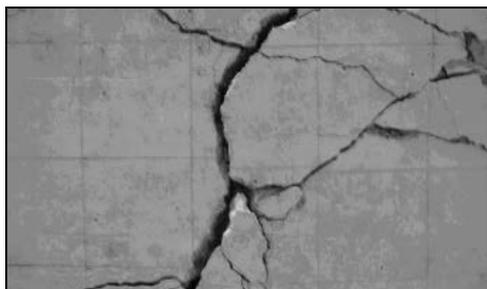
図1 コンクリート・クラックの表面画像

① 複数枚の画像を対象とした木構造状画像フィルタ生成システムにより、コンクリート構造物の表面画像から、撮影条件や表面の状態に左右されずに損傷の抽出が可能な画像フィルタを構築した（図1、図2）。

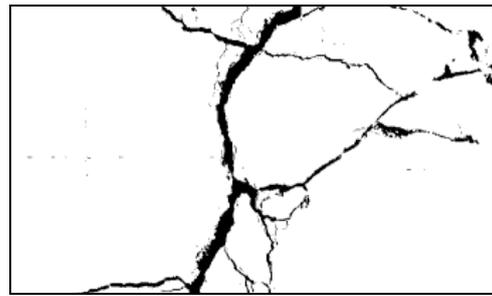
図2 図1画像のフィルタ適用結果

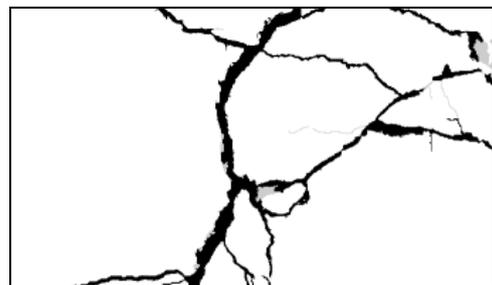
図3 図1画像の損傷部の抽出処理結果

② 多重解像度画像の重畳処理によって対象画像領域を抽出する画像処理手法を構築した。これによって、画像フィルタの単一処理では抽出できない不明瞭な損傷を安定して良好に抽出することが可能となった（図3）。

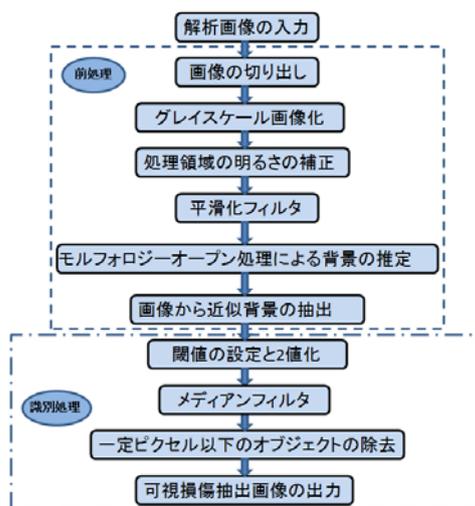
図4 低解像度画像処理のプロセス

本研究で構築した低解像度画像処理アルゴリズムのプロセス・フローを図4に示す。画像処理によって対象画像領域を抽出する場合、一般的には画素グループの輝度分布や幾何形状をもとにセグメントの識別を行うのが一般的である。これに対して、本研究で構築した画像処理手法は、低解像度画像が輝度分布と幾何形状の正確性が低下することに配慮し、対象領域以外の背景画像をモルフォロジー処理によって識別し、画像差分をとることで対象領域を抽出する手法をとった。これによって、従来の画像処理手法では安定した抽出が困難な低解像度画像から、目的の画素領域を抽出することが可能である。

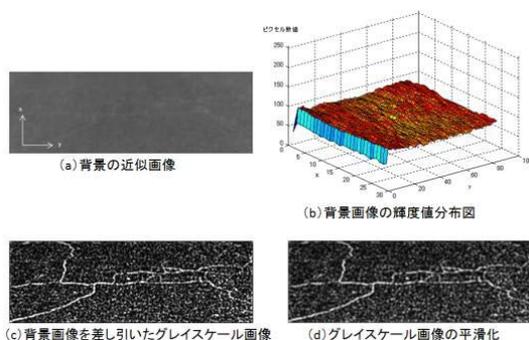
図5 モルフォロジー処理による背景抽出

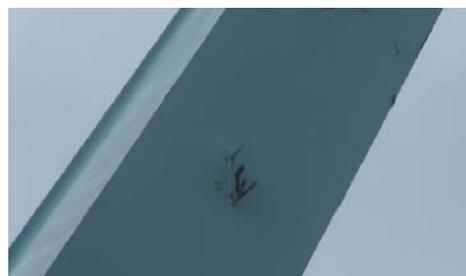
図6 構造部材振動の画像認識

加速度計を用いた橋梁部材の振動計測に画像解析による変位推定を統合した構造センシング手法の確立を図った。当初は計画していなかった橋梁部材の可視振動性状の画像認識について、実橋梁の振動モニタリングと併せて手法のプロotypingに取り組んだ。対象とした橋梁は風による部材の励起振動が顕著であり、長期的な計測が必要であったが、対象部材の規模および現地の状況から、部材変位を直接的に計測することが不可能であった。そこで、振動時に撮影したシーケンス画像から部材の変位を画像解析によって推定した。振動計測結果から対象とする振動モードを定めて求め

た振幅推定値と画像解析によって推定した変位を比較し、同様の部材変形を認識していることが確かめられた。その結果、一般的に空力励起振動が発生する風環境とは異なる条件下で励起振動が発生する現象を慣性計測と画像集録の双方から捉えることに成功した。今後、データの集録を継続しながら現象のメカニズムの解明を図り、その成果をまとめ、報告する予定である。
