研究種目：基盤研究(A)

研究課題名(和文)寒冷地にある火山灰質土斜面の自然外力に起因する崩壊危険度評価と予知法の提案

研究課題名(英文)Stability evaluation of volcanic slopes in cold regions

三浦 清一(MIURA, SEIICHI)

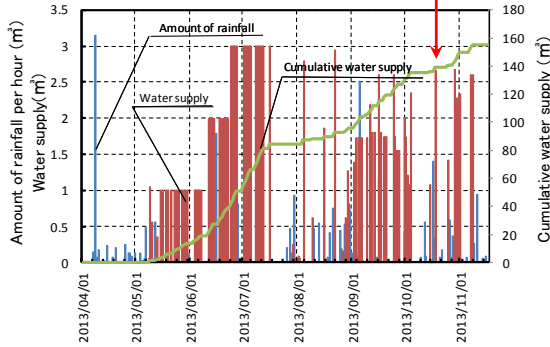
図-4 給水量、降水量と累積給水量の関係 (FE-2011)

前述の FE-2011 の結果にもとづいて、FE-2012 では、境界条件を明確にして斜面を新設し、同様の動態観測を行った。図-4 は、計測期間に給水した水量と降雨量および累積給水量を示したものである。なお、斜面表層部への給水効果を高めるため、構築時から給水パイプを増設している。図示のように、段階毎に 1000~3000/day の給水を行っている。その結果、FE-2012 では給水量の増加によって法先部で侵食が進み(8月1日)、最終的に10月17日~18日にかけて表層崩壊が発生した。写真-3は表層崩壊発生後の斜面形状である。

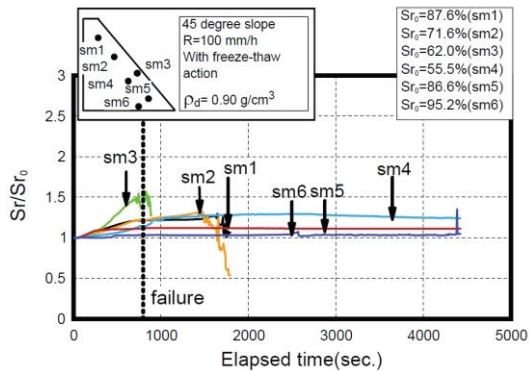
図-9 正規化された飽和度の経時変化

も表層すべり破壊が生じている。図-9 はこの時の飽和度の変化を示したものである。崩壊は飽和度がピーク後に発生している。この崩壊箇所 (sm³) の飽和度を含水比に換算すると 58.8%となり、ほぼ実物大盛土の崩壊時含水比と一致する。

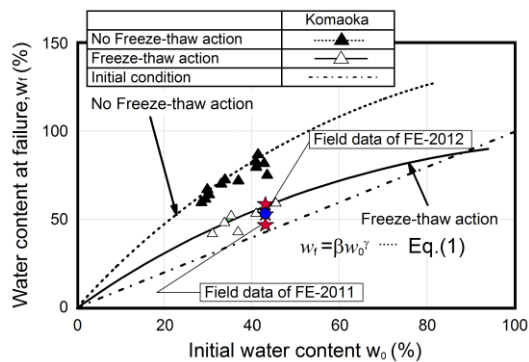
図-10 初期含水比と崩壊時含水比の関係

図-10 は、提案している危険度評価式、すなわち初期と崩壊時の含水比の関係を示したものである (雑誌論文(4), (5)参照)。この関係は図中の式(1)として表現され、実斜面においてもその有用性は確認されている (雑誌論文(9), (10)参照)。今回の実物大実験結果は式(1)によって良く表現されるようである。

以上のことから、提案した危険度評価式は、実規模の盛土においても精度良く、斜面の安定性・危険度を評価できることが示された。(3) 凍結融解履歴載荷型不飽和繰返し三軸試験機の製作と盛土材料の力学挙動の解明

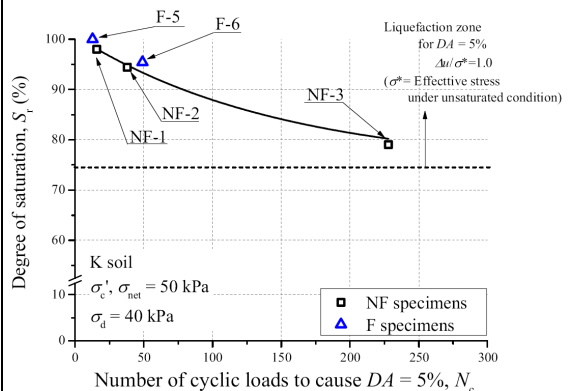
図-11 繰返しせん断直前の飽和度と繰返し回数(DA=5%時)の関係

図-11 は繰返しせん断開始時の飽和度 S_r と両振幅軸ひずみ DA が 5% に達した時の繰返し回数 N_c の関係を示す。図には凍結融解履歴を与えた F-5, F-6 供試体と凍結融解をさせない NF-1, NF-2, NF-3 供試体のデータを掲載している。これより、 N_c と飽和度 S_r の関係は、一義的に決定できることが示された。

一連の実験から、凍結融解履歴を受けた供試体では保水量が高まり、繰返し載荷による軸ひずみ発生が顕著になるという挙動が確認された。支筋軽石流堆積物である本盛土材料の凍結融解履歴有無における水分保持及び繰返し強度特性の相互関係が明らかとなった。前述の結果は、凍結・融解、地震の具体的な影響度を考慮したより高度な危険度評価法の提案に反映できる。なお、一連の研究では、他の盛土材料を対象とした力学挙動
