科学研究費助成事業 研究成果報告書

研究課題名(和文)非破壊検査・モデル試験・数値解析を活用した盛土の健全性評価に関する研究

研究課題名(英文) Study on the soundness evaluation of embankment using non destructive inspection, model test and numerical analysis.

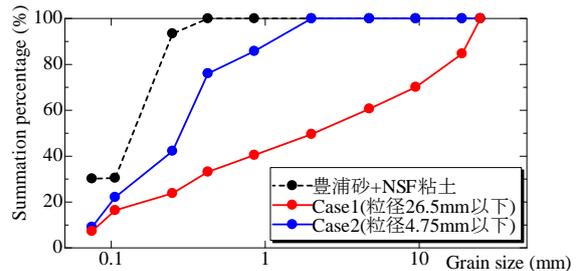
Figure 1 試料の粒度分布

(1) 浸透水にさらされる盛土のモデル試験

Case1は団粒の粒径が26.5以下となるように粒度調整したものであり、Case2は粒径が26.5以下となるように調整したものである。また図中の豊浦砂+NSF粘土は素材自体の粒度分布であり、団粒がすべて崩れた場合の粒度分布となる。

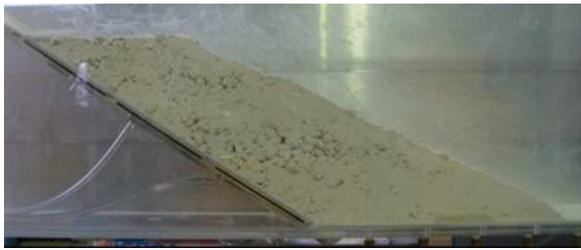
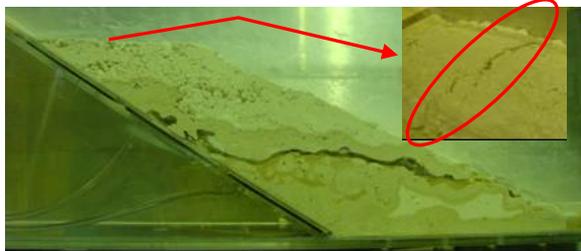
Figure 2 Case1 の試験結果

Figure 2,3にCase1,Case2での試験結果を示す。a)図は通水前の状態、b)は通水後の最終的な状態である。Figure 2のa)図から、断面の中には空隙が目立つ部分が見られ、盛土の締固めが十分に行われていないことがわかる。これは試料に含まれる大きな直径の試料が複数個でかみ合っている箇所であり、その中に細かい試料が十分に充填されなかった

といえる。一方、Figure 3 の a) 図では、4.75mm 以下の粒径のみを用いているため、空隙が目立つ部分はほとんどなく、より均質な盛土断面であるといえる。通水によって、Case1 では、浸透水が集中し、最終的には、明確な浸透水の通り道が発達していく。その際の発達メカニズムは、

- ①空隙が多い部分への浸透水の集中
- ②浸透水による細粒化
- ③細粒分流失と空隙の拡大
- ④水の通り道の形成(局所的な流れ)
- ⑤更なる浸透水の集中
- ⑥より大きな空洞の形成

となる。また、天端には内部の空洞化の影響としてクラックが発生した。締固められた盛土の内部の荷重分担を考えると、粒径の大きなものがより多くの荷重を負担している構造と考えられる。したがって、大粒径で形成されている盛土は、その骨格構造が変化しな

ければ(材料の細粒化等がなければ)、多少の細粒分の流出は荷重分担にはそれほど影響を与えないと考えられる。しかし、細粒分の流出で内部の空隙が大きく変化することで地盤の剛性は大きく低下すると推測される。このため、地震などの大きな外力を受けると、構造が大きく変化し盛土の破壊の危険性が大きくなるといえる。今後の盛土の安定性評価をより定量的に行うためには、非破壊検査等を活用して盛土内部の2次元・3次元的な空隙や剛性の分布を把握する必要がある。細粒化が懸念される材料を用いた盛土では、浸透水により大きな空隙が生じ、安定性が大きく低下することが考えられる。

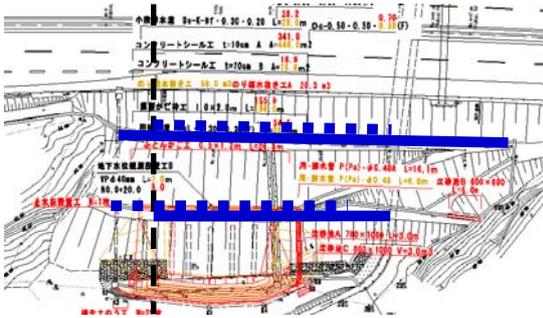
Figure 4 Site1の平面図

Figure 4,5 に計測を行った盛土の平面図を示す。図中の青線は計測を行った箇所を示している。Figure 5 の Site1 での計測箇所は対策前後の計測では位置がずれているため、対策前の測線を破線で、対策後の測線を実線で示す。

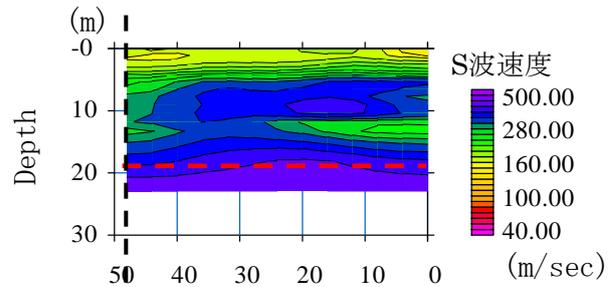
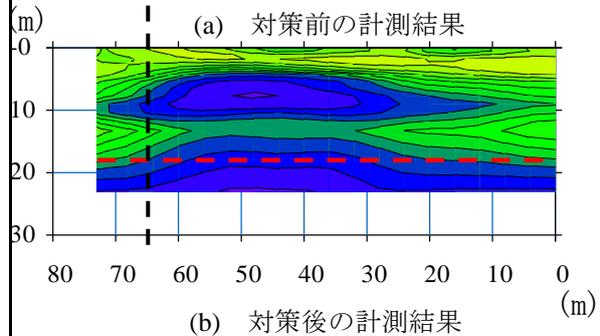
Figure 6 Site1上小段での計測結果

Figure 6~8 はそれぞれの測線での結果であり、(a)図に対策前の計測結果、(b)図に対策後の計測結果を示す。なお、計測箇所は対策前後で位置がずれており、その位置関係をわかりやすくするため左右の位置をずらして図示する。なお、図中の黒破線は Figure 5 図中にある黒破線の位置である。また、参考として盛土と原地盤の境界であろう位置を赤破線で示す。

Figure 6 および Figure 7 の結果から、Site1 の上小段では対策前後の結果にはほとんど違いがみられない。これは計測位置が対策箇所から離れた上小段であるため、対策工の効果が届いていないものと思われる。また S 波速

度分布がほとんど変化していないことから、盛土内部で対策前後のスレーキングの進行や安定性の変化はほとんどないと考えられる。一方、Figure 7 下段の結果では対策工(ふとんかご工や押え盛土)がなされた部分((b)図の20m~50m 付近)では深さ 10m までの部分で S 波速度が上昇している。これは対策工(ふとんかご工や押え盛土)の効果によって拘束圧が上昇し土が締固まったため、S 波速度が上昇したと考えられる。Figure 8 の Site2 の結果から、対策後の地表面付近に S 波速度の小さい部分が多くみられる。これは、対策前後で地表面の高さが変化しており、対策によって小段上に盛られた新設の盛土部分の結果であると考えられる。一方、対策前には 40m~70m で深さ 15m 付近の原地盤において S 波速度の小さい部分があった。しかし、対策後にこの部分の S 波速度は大きくなっている。これも、対策工によって土に作用する拘束圧が増加した効果であると思われる。ただし、端の部分では S 波速度が低下している部分が見られる。この端部では対策工(ふとんかご工やコンクリートシール工)がされていないため、時間経過に伴うスレーキング等が進行した結果により S 波速度が低下した可能性もある。

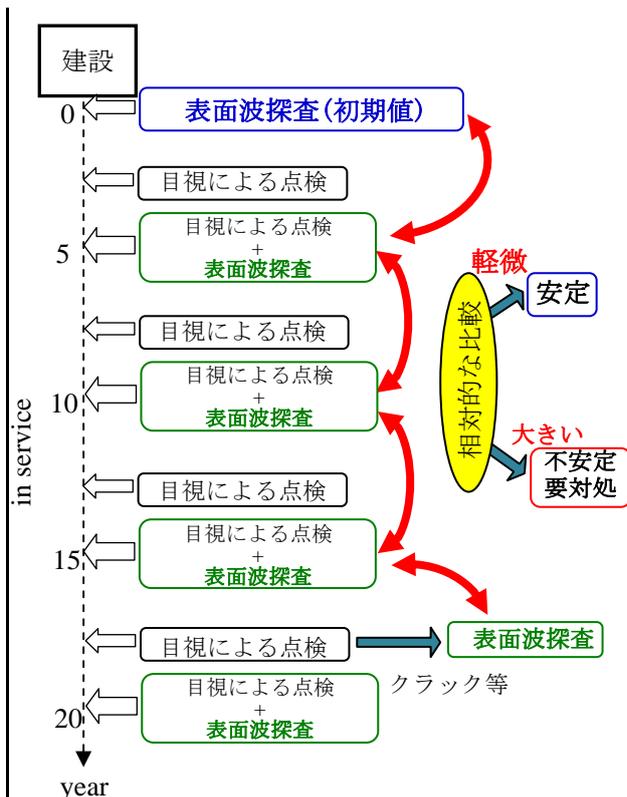
Figure 9 提案する維持管理システム

従来の盛土の維持管理では、定期的な目視による点検が主であり、その点検で路面(天端)や法面にクラック等の変状および湧水の有無が確認されてから安定性の評価や対策の必要性を検討する。したがって、変状が生じない限りは盛土の安定性は低下していないものと考え、対策等の検討は行われない。しかしながら、供用開始から、長期の年数が経過した盛土では表面上に変状が表れていなくとも、その内部では細粒分の流出、スレーキング等が生じている可能性もある。したがって示す目視による点検では、それらの潜在的な危険性を調査することはできない。そこで、従来の目視による点検に加え、表面波探査による盛土の内部状態の把握によって、盛土の安定性の評価を行うものとする。その管理システムの概要を Figure 9 に示す。この提案システムでは、初期状態を把握するため建設完了後に最初の表面波探査を、さらに 5 年ごとの点検の際に表面波探査を行う。これらの結果の時間的な変化から盛土の安定性の変化を判断する。つまり、定期的な目視による点検で変状がみられず、表面波探査の結

果の時間変化も確認できない場合、盛土は安定性を失っていないと判断できる。また、目視による点検で顕著な変状が確認された場合でも、その箇所では表面波探査を行うことで対策が必要な部分の絞り込みができる。さらに、対策前後での比較から対策工の効果検証も行える。このようなシステムによる管理によって、盛土の対策の優先順位や長期的な維持計画の策定が容易となる。
