## 科学研究費助成事業 研究成果報告書

研究課題名(和文) 既設宅地造成盛土の地震時安全性の定量的評価手法の研究

研究課題名(英文) Study on the appropriate method to evaluate the seismic stability of the existing banks in housing lots

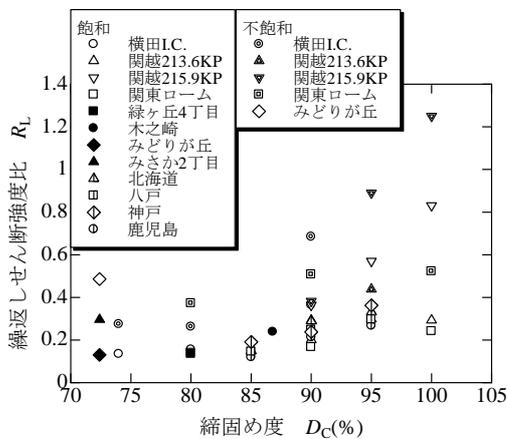
図 1 締固め度～液状化強度比関係

飽和条件では間隙水圧係数  $B=0.95$  以上となるように飽和させた後に有効拘束圧  $50\text{kPa}$  で等方圧密を行った。不飽和条件では、最適含水比の試料を突き固めて供試体を作成し、所定の飽和度を確認した後、有効拘束圧  $50\text{kPa}$  で等方圧密を行った。その後、両者とも非排水状態で一定のせん断応力で所定の回数 ( $N=20$ ) だけ繰返し载荷を行い、繰返し载荷後、非排水状態を保ったまま静的単調载荷を行なった。繰返し载荷から得られた液状化強度比  $R_L$  と締固め度  $D_c$  との関係を図 1 に示す。ここには研究代表者らが過去に道路盛土に対して同様の試験を行った結果 (横田、関越の 3 種類の土) も合わせて示した。この図から各試料共に締固め度が高くなるに従い液状化強度比も高くなり、特に締固め度が  $90\%$  以上になると急激に液状化強度が大きくなる結果となった。したがって、液状化が発生しないためには  $90\%$  程度以上締め固める必要があることが分かった。

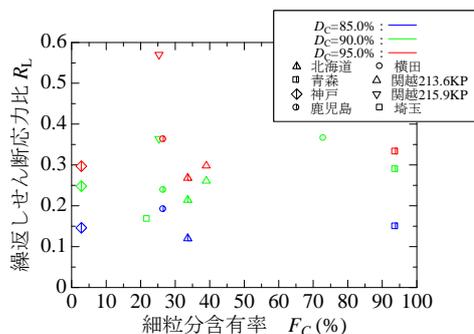
図 2 細粒分含有率～液状化強度比関係

細粒分含有率  $F_c$  と液状化強度比  $R_L$  の関係を図 2 に示す。全体に細粒分含有率  $F_c$  が増加するに従い、液状化強度比  $R_L$  は増加する傾向が見られた。ただし、細粒分が  $100\%$  近くても液状化強度比は低地に堆積している沖積粘性土に比べて大きくなかった。これは細粒分を多く含むといっても、粘土分は沖積粘性土ほど多く含まないということと考えられる。

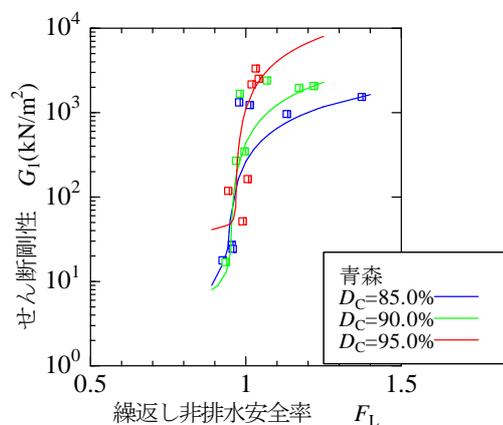
図 3 八戸の繰返し液状化に対する安全率～せん断剛性関係

次に繰返し载荷後の静的単調载荷試験結果から得られたせん断剛性  $G_L$  と液状化に対する安全率  $F_L$  の関係例を図 3 に示す。 $F_L=1$  つまり液状化するかしないかの境でせん断剛性は急激に変わり、液状化するとせん断剛性は  $1/100$  やそれ以下に急減する結果となった。そして、液状化の度合いが激しい、つまり  $F_L$  が小さくなるほどせん断剛性が低下していく結果となった。このような傾向は液状化しやすい河川や海岸の砂で顕著であるが、宅地の盛土材でもその傾向はあり、締固め度が小さくて液状化してしまうと、せん断強度が急減して滑り易くなるだけでなく、滑らないまでも宅地が動きだしたり沈下する変状が生じ易くなることを示唆しているといえる。

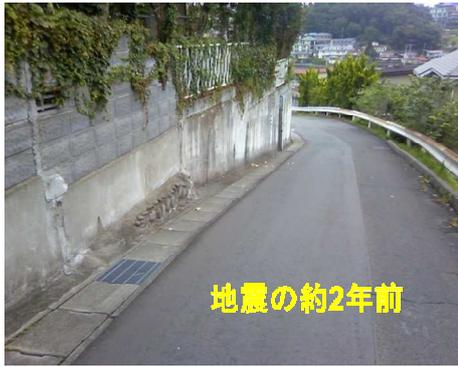
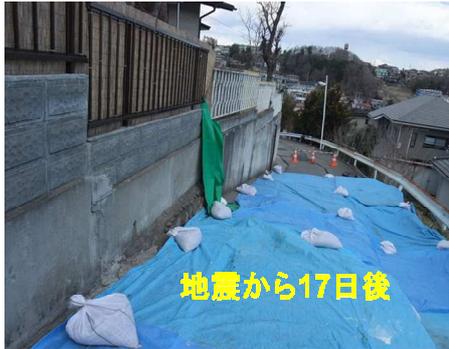
写真1 検討箇所の地震前・後の状況

2011年東日本大震災の約2年前に研究代表者が仙台市太白区を調査した際に、写真1上のように擁壁を補修したような跡が目にとまり気になっていた。そして地震の17日後に現地を訪れてみると写真1下のように右側の法面が写真で右側の方向に変状していた。

また、写真奥行き方向にも数軒にわたる比較的広い範囲で地盤変状を生じていた。このため、補修箇所の少し下の緑色のシートがかけられているところで擁壁が奥行方向に開き、また、右側に少し傾いていた。つまり、補修してあった箇所から下流側で地盤変状が発生したと言えよう。近隣の方にお聞きするとこの箇所は1978年宮城県沖地震で崩壊し、その後復旧したが豪雨で変状を生じたとのことであるが、詳細は分からない。いずれにせよ、地震前に変状していたようなので、この箇所を検討の対象として断面の推定と解析を行ってみた。

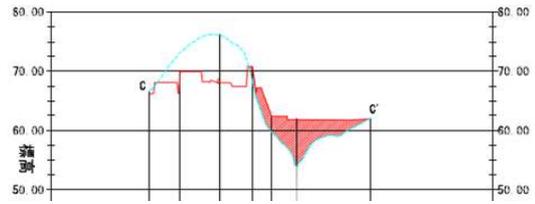
図4 地震前後の航空写真を用いた測量によって得た断面

解析に先立ちまず現地で簡単な測量をして崩壊した形状の概略を求めた。次にこの箇所の造成前・後の航空写真を用いて測量し造成時の盛土の厚さの分布を求めた。図4に写真1において右側に下りていく測線の盛土厚さ分布を示す。このようにして盛土厚さを詳細に調べてみると、この測線と写真で奥行方向の測線とも、変状していた擁壁は丁度盛切り境に位置していたことが分かった。そして、震災後の復旧にあたって調査されている資料を参考にして、図4の測線に沿った解析用断面を図5のように設定した。なお、断面図では盛土2の左上の地表面に写真1の擁壁がある。

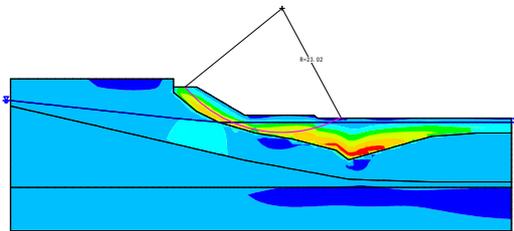
図6 初期応力解析におけるせん断ひずみの分布

に対する安全率  $F_L$  の推定、④残留変形解析 (ALIDによる) を行った。解析結果のうち、初期応力解析において自重を載荷したときのせん断ひずみ分布を図6に示す。擁壁の位置では載荷だけで4cm程度の沈下、2cm程度の水平変位を生じ、せん断ひずみも1%程度出る結果となった。したがってこのような変形によって施工時に擁壁に変状が生じた可能性があると考えられた。ただし、入力定数の不確かさや変状の詳細が分からないので、定量的にこれで変状を生じたとは言いきれない。次に④の残留変形解析によって生じた変形図を図7に示す。盛土下部では地下水位が浅くさらに盛土が緩かったため液状化が発生し、下部で大きな変形が生じる結果となった。なお、現地調査に行った際に下部では噴砂らしきものも見られた。
