## 科学研究費助成事業 研究成果報告書

研究課題名(和文) 腐食ひび割れによる鉄筋コンクリート部材中の圧縮耐荷機構の崩壊に関する研究

研究課題名(英文) Study on Collapse of Compression Mechanism in RC member due to Corrosion Cracks

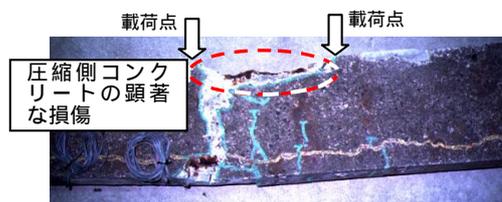
図1 既往の研究における腐食 RC 試験体の破壊状況

鉄筋の腐食によって損傷を受けたコンクリートについて、圧縮耐荷機構の変化が生じるかどうかを確認するためには、腐食によってコンクリートの顕著な圧縮破壊を生じた事例を収集する必要がある。実際、これまでに筆者らが行った研究例において、数は少ないながらもそれが疑われる事例が得られていた。この実験では、腐食による引張鉄筋の力学性能の低下に比例して曲げ耐力が低下する結果が得られた一方、その破壊形態については圧縮側コンクリートが著しく損傷して終局に至っており(図1参照)、試験体によっては部材降伏以降ただちに荷重が低下に転じ靱性に乏しい挙動を示したのも確認された。このように、数は少ないながらも実例が存在しており、耐荷メカニズム上もこれまで着目されなかった本分野を進展させることが必須となると考えられた。

圧縮域のコンクリートに確実に破壊を生じさせるため、20年超の長期自然暴露により劣化させた試験体を用いることとした。今回使用した試験体は、図1に示した圧縮側コンクリートの顕著な破壊が生じた試験体と同一のものである。図1は暴露12年時点の曲げ載荷試験の結果を示しているが、それよりも今回の試験体は暴露期間が長いことから、高い確率で圧縮破壊過程の観察が可能と判断した。これにより、人為的に劣化状態を模擬するのとは異なり、実際の劣化状態での挙動を把握することも可能となる。

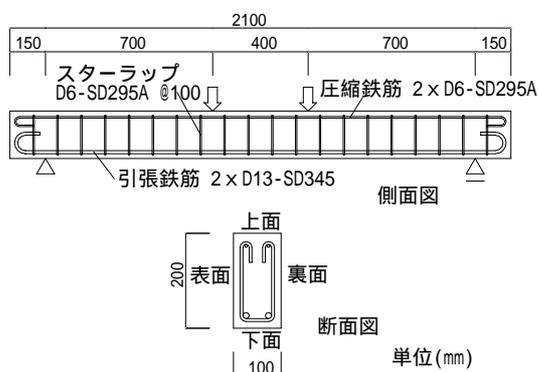
図2 暴露梁試験体形状寸法

試験体形状寸法を図2に示す。暴露試験では、まず暴露前に載荷により曲げひび割れを発生させ、別の試験体と組み締め付けて曲げひび割れを保持し、東京近郊に暴露するという方法で実施されている。また、一部の練り混ぜ水に大量の塩分を導入し、かつ全ての試験体について暴露開始当初17ヶ月間、定期的に塩水を散布している。

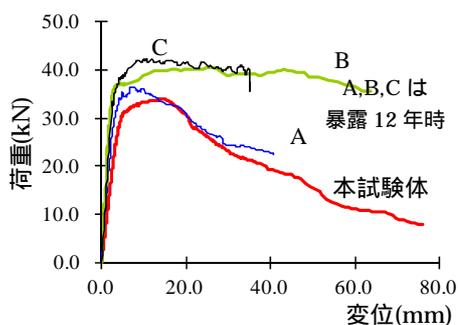
図3 荷重 - 変位関係

荷重 - 変位関係を、暴露 12 年時の結果 (A ~ C) と併せて図 3 に示す。試験体 A は、試験体 B・C よりもコンクリートの弾性係数や強度がやや小さい試験体である。今回実験を行った試験体は、暴露 12 年時の 3 体のどれよりも耐力が小さく、降伏後の変位 20mm の

時点以降は荷重低下を呈しており、部材変形能力に乏しい結果となっている。鉄筋は破断していないので、載荷荷重の低下は鉄筋の負担力の減少によるものではなく、コンクリートの負担力の減少によると見られる。破壊状況を図 4 に示す。等曲げ区間のコンクリートが圧縮側のみならず側面の引張鉄筋位置に至るまで剥落し、集中的に損傷を生じている。圧縮側の鉄筋は腐食によって著しく欠損し、もとより局部的に消失している箇所もあるが、大きく変形して座屈していた。スターラップは元々閉鎖型の配筋とされていないこともあり、側方に向けて拡幅する方向に変位していた。これらの破壊形態より、本試験体ではコンクリートの劣化が部材曲げ性能に影響を与えていることが推測される。最終破壊時には、表層部のみならず内部の深い位置にまで損傷が進行してブロック状にコンクリートが分離し、容易に手で取り除ける状態となっていた。

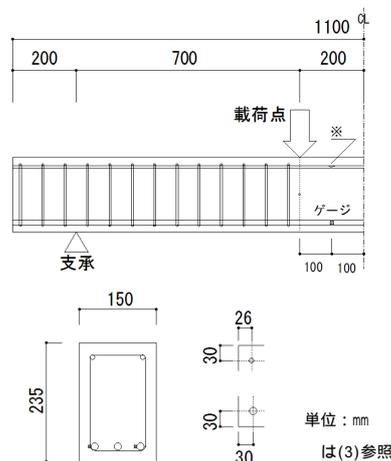
図5 電食・模擬腐食試験体形状寸法

試験体は図 5 に示す RC 梁 4 体とした。コンクリートの圧壊を先行させるため、引張鉄筋には D16 (SD490) を 3 本、圧縮鉄筋には D10 を 2 本用いた。パラメータは圧縮鉄筋の腐食の程度 (健全、腐食の程度小・中・大) とした。腐食の程度は、積算電流量を小・中・大と変動させることにより制御した。電食試験では、等曲げ区間の圧縮鉄筋のみが腐食するように電食槽を設置した。載荷試験は、図 5 に示す位置を載荷点・支点位置とし、2MN ユニバーサル万能試験機を用いて、変位制御により一方向単調載荷を行った。載荷試験後、等曲げ区間の圧縮鉄筋を取り出し、10% クエン酸二アンモニウム溶液により除錆して、質量減少率とノギスによる最小径を測定した。さらに、等曲げ区間の圧縮鉄筋の断面積を、3D スキャナにより 1mm ピッチで計測した。

試験体の諸元を表1に示す。試験体は電食試験体と同一の諸元の6体である。腐食を模擬し、(図5の断面位置にて)切削した鉄筋を配した試験体を2体、腐食ひび割れを模擬してコンクリート中にアクリルシート（ $t=0.2\text{mm}$ 相当）をエポキシ系接着剤により固定しスリットとして内蔵させた（図7）試験体を4体計画した。腐食ひび割れの模擬は、スリットの向きを横方向（梁幅方向）としたものを基本とし（B3-SC、B6-SCR）、間欠配置としてスリットの量を1/2に減じた試験体（B5-SI）と、上方向にも分散させてL型に配置した試験体（B4-US）を計画した。

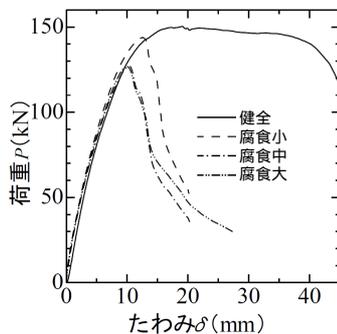
図6 荷重 - 変位関係

荷重 - 変位関係を図6に示す。健全試験体に比べ電食試験体では最大荷重が低下している。また、腐食試験体は最大荷重到達後ただちに荷重が低下に転じ、靱性に乏しい挙動を示している。

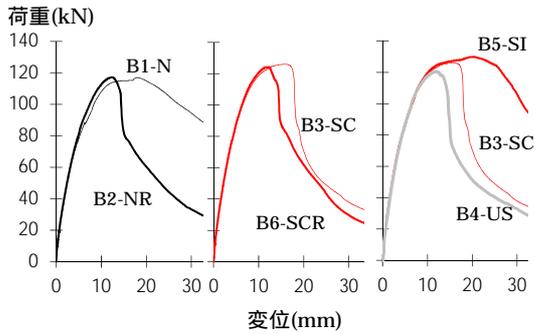
図 8 荷重 - 変位関係

試験体の荷重 - 変位関係を図8に示す。対象区間全長にわたりスリットを配置した試験体 B3-SC は、健全試験体 B1-N よりもやや小さい変位で耐力低下を生じており、耐力低下の負勾配も急である。スリットを間欠配置とし、スリットの軸方向長さ合計を半減した試験体 B5-SI では、健全試験体 B1-N と同等以上の耐力・変形能を示していることから、コンクリートの損傷量が小さい（スリットを半減した）場合に変形能に影響を与えないことが示唆される。また、スリットの方に着目すると、上方と側方の両方にスリットを配置した試験体 B4-US は、側方だけに連続してスリットを配置した試験体 B3-SC と同等以下の変位で耐力低下を生じていることから、損傷の量が同程度であれば損傷の方向自体は変形能に影響を与えないか、むしろ損傷方向を（L型として）増やすことが変形能を低下させる要因となりうるということが示唆される。

一方、圧縮鉄筋の切削の影響について観察すると、健全試験体 B1-N に対し、圧縮鉄筋を切削した B2-NR は、より小さい変形能となっており、かつ負勾配も急となっている。側

方にスリットを設けた場合も同様に、圧縮鉄筋が切削されていない試験体 B3-SC よりも切削した B6-SCR のほうが小さい変形能を示している。

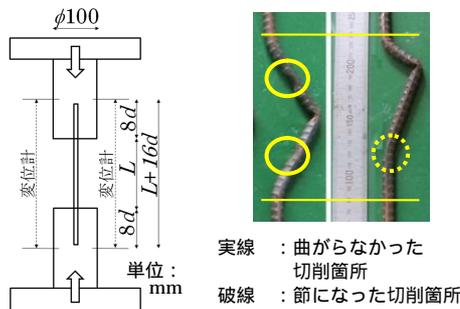
図 9 鉄筋の座屈試験

加力には 500kN 万能試験機を用い、単調圧縮載荷を行った。計測項目は圧縮力および軸方向変形である。加力方法を図 9 左に示す。

座屈試験の結果、断面減少率の増加に伴って、最大応力の低下が見られた。また、最大応力以降の曲線は、座屈モードの腹の位置によって異なり、試験区間の中心ではなく端部に近い位置で腹となる場合に勾配が緩やかとなる傾向が見られた。加力後の試験片の外

観を図 9 右に例示する。

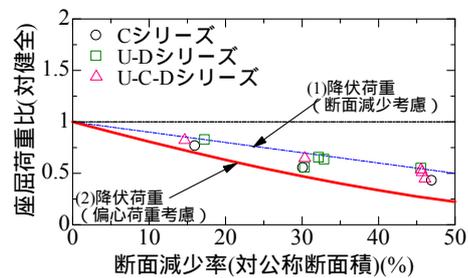
図 10 鉄筋座屈試験荷重 - 変位関係

切削鉄筋の断面減少率と座屈荷重比 (健全鉄筋の座屈荷重に対する比) の関係を図 10 に示す。2 種類の降伏荷重 (1) 切削位置の断面減少を考慮、(2) 切削断面の偏心荷重による全塑性モーメントを考慮) と比較した結果、試験結果は概ね (1) と (2) の間にあり、(2) の値で安全側に評価できることが確認された。

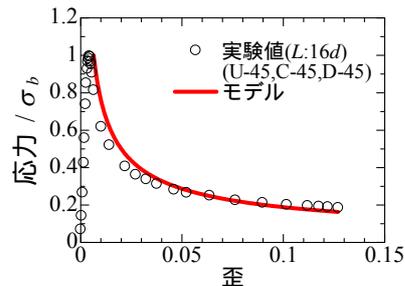
図 11 鉄筋座屈試験結果とモデルの比較例

試験結果とモデルを比較した結果を図 11 に例示する (応力を  $\sigma_b$  で基準化)。提案したモデルによって、座屈開始時以降の応力 - 歪関係が概ね再現できることが確認される。

本研究の実験と既往の試験結果 (D13) を用いて、座屈挙動のモデル化を行った。最大応力以降の応力 - 歪関係を次式で表す。降伏棚がある健全鉄筋の座屈開始時歪  $\epsilon_b$  は実験結果から求め、 $\beta$  の値を鉄筋ごとに最小二乗法により求めた。

$$\sigma = \sigma_b (\epsilon_b / \epsilon)^{\beta (1 - \alpha / 100)} \quad (1)$$

$$\beta = 0.051 (L/d) \quad (2)$$

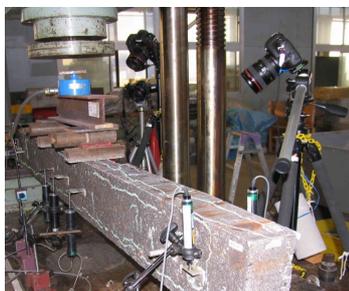
図12 三次元計測用 画像撮影状況

暴露梁試験体と模擬腐食梁試験体の載荷試験において、試験体表面に標点をマーキングし、複数台のデジタルカメラによって異なる

る方向から一定時間間隔で画像を撮影した(図12)。取得した画像を解析し、それぞれのカメラで独立して標点を追尾した。これとは別に、同じ位置・方向から同一の立方体枠を撮影し、空間上の基準軸を定義すると同時に、それぞれのカメラの画像で特定した二次元画像内の位置を空間座標に変換するための関数を定義した。これらの作業を経て、標点の空間座標の時系列変化を算出した。

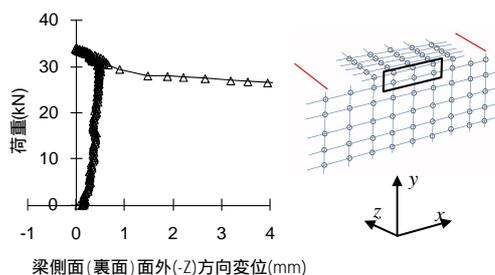
図13 梁側面の側方移動

画像解析により取得した変位を横軸に、荷重を縦軸にとって、梁側面の側方移動について検討した(図13、標点は右図参照)。梁側面は荷重の増加に従わずかに(最大で0.5mm)側方に変位し、部材降伏時点で減少に転じて一旦0まで戻り、最大荷重後に再び増加に転じて破壊に至っている。最大荷重の前後で挙動に明確な変化が確認され、梁側面の側方移動が耐力低下に重要な影響を与えていることが確認された。
