科学研究費助成事業 研究成果報告書

研究課題名(和文)ねじりを含む組合せ断面力を受けるRC部材のAE法による破壊機構解明と合理的な補強

研究課題名(英文)Fracture Behavior of RC Members Subjected to Torsion-Bending Shear Using the Acoustic Emission Method

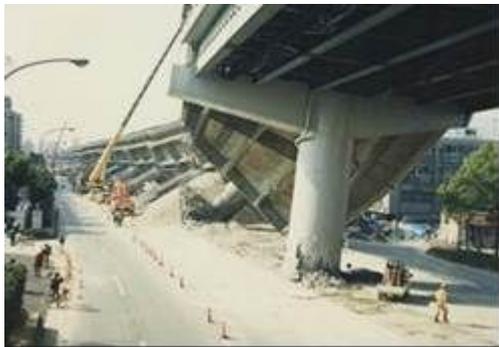
写真 1

1995年1月17日に発生した兵庫県南部地震による数多くの土木構造物の崩壊は日本のみならず世界にも大きな衝撃を与えた。特に、阪神高速神戸線の倒壊は記憶に鮮明に残っているであろう。これらの被災したRC橋脚は、震災後ただちに有識者により、曲げ破壊、曲げせん断破壊或いはせん断破壊として分類された。我々は、この被災したRC橋脚について当時の写真を入手し、約200体の写真による観察を行った。その結果、11%の写真については震災時の複雑な荷重条件において、曲げ破壊、曲げせん断破壊或いはせん断破壊だけではなく、ねじりが作用している可能性が見受けられた。その原因として、最初は地盤と地震波動の組み合わせから最弱位置の1本の橋脚が倒壊し、その影響が高架部とピルツ構造の橋脚でつながる隣接橋脚にねじりが作用し、次々と連鎖的に倒壊したものととも考えられる(写真-1)。

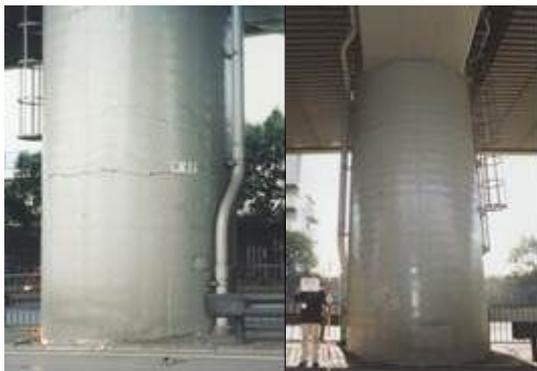
写真 2

ねじりがコンクリート構造物に作用した場合、例えば、純ねじり条件下においては、独特の「らせん状のひび割れ」が部材の全面に生じる。「らせん状のひび割れ」の一部分は一般のせん断による斜めひび割れに類似したひび割れ性状(特にひび割れ角度)を示す。被災した阪神高速道路神戸線の橋脚において、このような「重なり合う面」(写真-2 右、写真-3 下)と「打ち消し合う面」(写真-2 左、写真-3 上)が見受けられる。

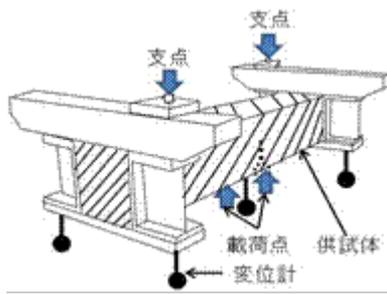
図 2

載荷方法は MQ シリーズでは, 曲げスパン 600mm, せん断スパン 600mm として, 3 等分一方向載荷試験を行った。PT13 では供試体の端部ではり軸方向中心から垂直方向に偏心距離 250mm の位置で対称に載荷することによってねじりモーメントを作用させた。また, MQT シリーズは, 図-2 に示す方法により, 曲げスパン 600mm, せん断スパン 600mm とし, はり軸方向中心から垂直方向に偏心距離 250mm の位置に支点を設け, 対称に載荷することによって曲げ・せん断にねじりを同時に作用させる。実験における曲げモーメントとねじりモーメントの比率(以下, T/M)は, 以下の根拠より T/M=0.42 とした。すなわち, 岡本・李らの既往の研究成果 1)2) より曲げ・せん断とねじりを同時に受ける場合で T/M 0.6 では, 純ねじり下で発生する「らせん状のひび割れ」と同様なひび割れが断面の全面に発生するが, この値以下の T/M では「らせん状のひび割れ」は発生しない。よって本研究では写真判定の考察も参考にして, 曲げ・せん断の影響とねじりの影響の両方が構造物に現れる T/M=0.42 と固定し載荷試験を実施した。また MQ13, PT13 および MQT13 については, ひび割れ発生時に放出される弾性波を計測する AE センサーを側面に 4 箇所, 上面に 2 箇所設置した。

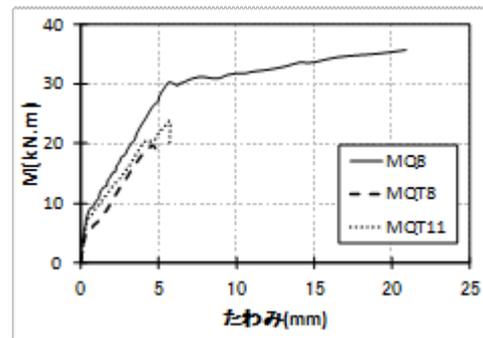
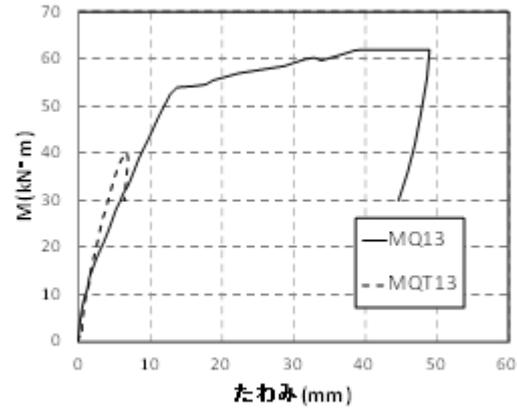
図 3

実験より得られた曲げモーメント-たわみ関係を図-3 に示す。曲げ・せん断載荷試験に供した MQ8 は終局耐力 $M=35.70(\text{kN}\cdot\text{m})$ で典型的な曲げ引張破壊であった。しかしながら, 同供試体に「ねじり」を含む複合断面力を載荷した MQT8 においては, 終局耐力 $M=19.80(\text{kN}\cdot\text{m})$ と約 45%の減少がみられ, ねじりとせん断の影響が共存するせん断破壊をおこした。さらに腹鉄筋量を増やした MQT11 においても, 終局耐力 $M=23.70(\text{kN}\cdot\text{m})$ と多少耐力が向上したものの MQT8 と同様のせん断破壊は免れなかった。MQ13 では終局耐力 $M=61.98(\text{kN}\cdot\text{m})$ で曲げ引張破壊をおこした。

MQT13 においては終局耐力 $M=40.14(\text{kN}\cdot\text{m})$ となり, 上述の結果と同様に, ねじりの影響で耐力が約 35%低下し, 脆性的なせん断破壊に移行した。

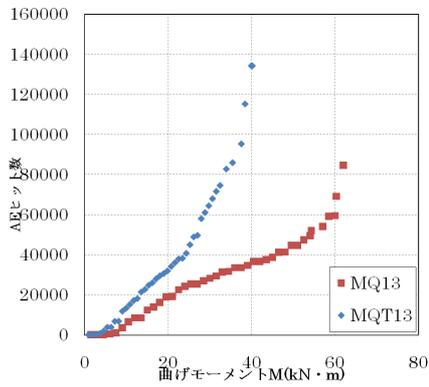
図 4

ここでは AE センサーで測定された AE の Hit 数、荷重を解析し、各供試体の内部破壊 の特徴を把握していく。図-4 および図-5 に、 各供試体における AE の Hit 数と曲げモー メントまたはねじりモーメントの関係を示す。 MQ13 および MQT13 では、荷重初期の段階から AE の Hit 数が増加、すなわち、ひび割れが 発生している。MQ13 では、荷重中に初ひび割 れ発生が観察された 9.00(kN・m) 付近を境に AE の Hit 数が急激に増加していき、一定の割合 で増加して終局に至った。MQT13 では、初 ひび割れが観測された 5.00(kN・m) で AE の Hit 数が上昇し side X にひび割れが入った後に、 side Y に斜めひび割れが観測された 20.00(kN・m) を境に急激に破壊が進行して終 局に至った。PT13 では、斜めひび割れが多数 発生した 12.50(kN・m) を境に AE の Hit 数も 多くなり、16.60(kN・m) で終局に至った。 このことから、「純ねじり」が 載荷された RC 部材は初期の段階では内部にひび割れが 発生せず、急激に内部ひび割れが発生すること

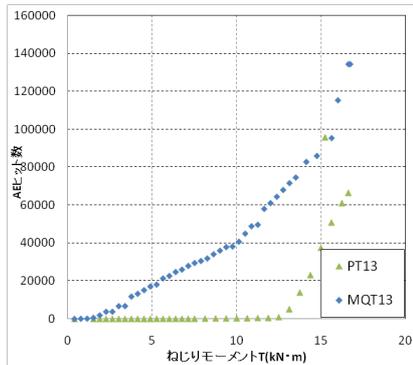
図 5

が分かる。「複合断面力」が加わる RC 部材は ねじりの影響を受け、「曲げ・せん断」が加わ る RC 部材と比べ早い段階で AE の Hit 数が 増加することが分かる。

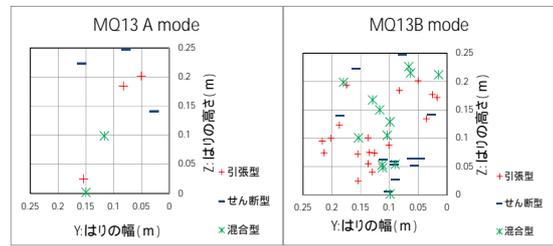
図 6

位置標定において、初期ひび割れが発生す る段階を A mode、終局耐力の 1/3 の荷重段階 (使用限界段階) を B mode、終局段階を C mode とし 3 段階に分けて内部破壊の進行状況を観 察した。また、この 3 段階において、特に内 部ひび割れの変化が著しかった A mode およ び B mode の位置標定を前節より引張型、せん断型、混合型、に分類し図-6, 7 および図 -8 に示す。

A mode では、MQ13 と MQT13 では曲げモー メント 9.00(kN・m) と 4.50(kN・m) の、PT13 ではねじりモーメント 5.54(kN・m) の段階を 示している。MQ13 においては、引張縁 (z=0.25) から中央にかけて引張型、せん断型 クラックがのびていることがわかる。これは 実験の際に確認された曲げひび割れと同様 の傾向を示している。PT13 においては、表面 に初期ひび割れが入っているにも関わらず、 内部での破壊はあまり進行していないこと がわかる。これは、前章で述べたように断面 外周上から破壊が進行することを示してい る。MQT13 では side X に引張型クラックが 集中しており、せん断とねじりの主引張応力 方向が重なる面から破壊が進行しているこ とがわかる。また、z=0.25 の位置や断面中央 にクラックが入っているのは、曲げモーメントの影響である。

れぞれ曲げモーメント 30(kN・m)と 24.3(kN・m)の ,PT13 ではねじりモーメント 13.75(kN・m)の段階を示している。MQ13 では、断面中央側に引張型クラックおよび混合型クラックが急増していることが確認できる。一方、PT13 においては断面中央にクラックが確認できず、断面外周に沿うようにクラックが進行している。これより、ねじり破壊では断面外周からの破壊の進行が特徴づけられる。MQT13 では、断面中央の曲げひび割れや side Y のせん断ひび割れが進展している。この段階になると断面表面に多くのひび割れが確認され、side X において、斜めひび割れの幅が大きく開いていることも確認できた。
