科学研究費助成事業 研究成果報告書

研究課題名(和文) アンコール遺跡群における砂岩浮き彫りの包括的な保存修復に関する研究

研究課題名(英文) Study on the Comprehensive Conservation of the Reliefs in the Bayon Temple of the Angkor Complex

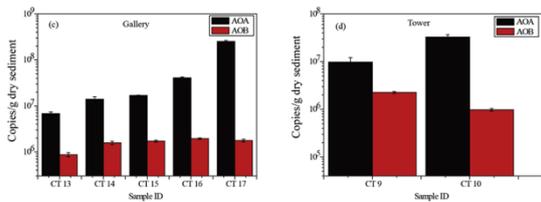
図 1 *amoA* 遺伝子を基にした回廊(左)及び塔(右)のアンモニア酸化アーキア(黒)及び細菌(赤)の分布. (Meng *et al.*, 2016)

塔(No.42)脇部屋壁面に着生する BF を、16S rRNA 遺伝子を対象にした次世代シーケンシング解析を行い微生物叢を推定したところ、約半分がシアノバクテリアで占められ光合成による有機物及び窒素固定によるアンモニアの供給が予想された。塔(No.26)東側回廊において、2014・2015年 8 月に人工降雨実験を実施し、屋根や壁の隙間を通り滴下する水に溶出される硝酸イオン及び硫酸イオンの有無を調べた。その結果、27 地点中、塔に近い 4 地点の試料において 160~580 mg/L の硝酸イオンおよび僅かではあるが硫酸イオンが検出され、7 地点において pH 4.5 前後の酸性を示した。遺跡内には現在もコウモリが多数生息しており、そのグアノ試料では 18 試料中 10 試料において高濃度の硝酸イオン(>1.1 g/kg)及び硫酸イオン(>120 mg/kg)が検出された。以上の結果、雨水が石材の隙間を通過する際にグアノ堆積物からこれらのイオンを溶出し酸性化することによって砂岩の劣化を促進すること、更に硫黄画分の供給源にもなっていると考えられる。硝酸イオン生成に関わる微生物を、アンモニア酸化酵素遺伝子(*amoA*)を対象に調べたところ、回廊や塔の床の堆積物では細菌よりもアーキアの寄与が高く、一方推定された菌種は BF の微生物叢からは検出されていないことから、堆積物と壁面に着生している BF では硝酸イオン生成に関わる微生物の分布は著しく異なることが示された(図 1)。BF の水抽出液にはアンモニアも検出されていることから、コウモリ排泄物あるいはシアノバクテリアの窒素固定を起点とする窒素循環がこれらの微生物によって引き起こされていることが明らかとなった。

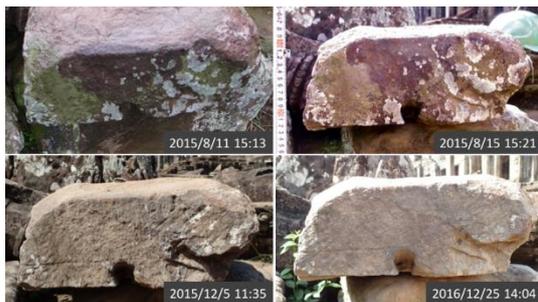
図2 WHAT 法による着生生物の除去効果

3-1) 着生生物のクリーニング処置について、石材への負荷がより少なく、環境にも配慮した手法として熱の利用に着目し、イタリア・トリエステ大のチームが開発した WHAT (Wet HeAt Treatment) 法についてアンコール遺跡への利用を検討した。試験は寺院内の 7 箇所 10 点の転石(試験 1 から試験 7)および 1 点の柱(試験 8)で行った。水で地衣類および石材を湿らせ、水分の蒸発を防ぐためにプラスチックフィルムで密着させて包み、2 日間から 4 日間静置した後、プラスチックフィルムを取り外し、経年の枯死評価を行なった(図 2)。その結果、転石の試験において処理直後は多くの生物は変色し(図 2 右上)、4 ヶ月後にはほとんど自然に脱離しており(同左下)、1 年 4 ヶ月後の時点でも新たな着生はみられず(同右下)、WHAT 法の効果が認められた。一方で、照射量が少なく温度上昇が小さい場所での対応や、効率的なラッピング方法などが新たな課題となった。柱の試験 8 では東西南北 4 面に温度ロガー(Onset 社製, U23-003)を用いて処置環境を計測し(測定間隔 1 分)、試験前後に地衣類の一部をサンプリングし、蛍光顕微鏡観察(ライカ製蛍光フィルター I3[励起:450nm から 490nm, 吸収:515 nm 未満])によって藻類の自家蛍光の有無を観察し生死判断を試みた。最も高温となった南面(Max: 45.7°C, Min: 25.6°C, Avg: 33.8°C, σ : 6.1)において、試験前後の地衣類を採取(*Lepraria* sp., *Physciaceae* sp. #4, *Dirinaria aegialita*, *Pyxine* sp.)し、蛍光顕微鏡による藻類の自家蛍光観察を行った。この結果、2 ヶ月後には藻類は死滅し、地衣類は死滅に向かう状況となることがわかった。また、熱水処理による除去など、予備的に新たな除去方法を模索した。

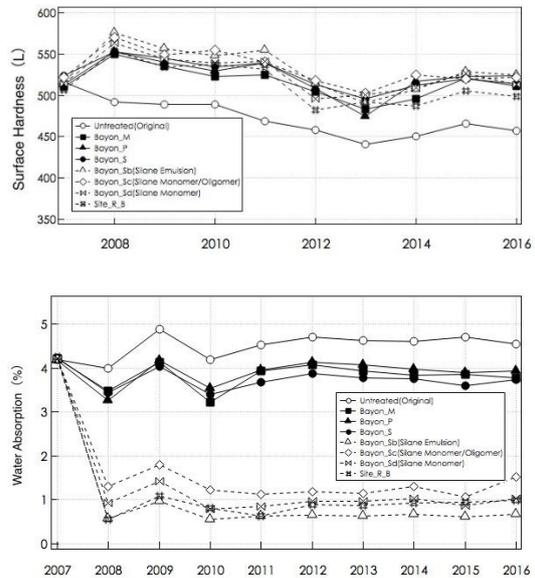
図3 強化剤と撥水剤による暴露試験(上:表面反発硬度、下:吸水率)

3-2) においては浮き彫り修復材料の選定のための暴露試験を2007年から実施している。それらの計測から、暴露後10年近く経過しても処理剤の効果が持続していることが明らかになった。図3に結果の一例を示す。

この試験の結果を受けて、3-3)においてバイオン寺院十字回廊および外回廊の一部において試験施工を実施し、その評価を行った。その結果、壁面の強度は一樣となり、その値はL値で 400~500 であった。

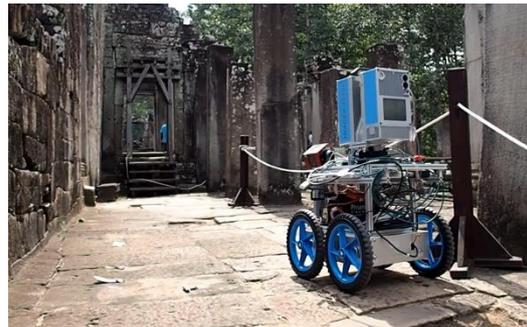
図4 移動型レーザ計測システム

4-1), 4-2)では浮彫の経年変化を観測するため、効率的に高精度な 3 次元形状計測を行う移動型レーザ計測システム(図4)を開発した。本システムはレーザプロファイラと全方位カメラによって構成され、同期された全方位画像とスライスの 3 次元頂点データを移動しながら取得する。カメラとプロファイラは事前に校正されており、全方位画像中に投影された頂点位置を連続する画像間で追跡し、奥行きと画像中の対応点の位置が整合するようなカメラの位置姿勢が求められる。得られたカメラ位置姿勢に応じて奥行きデータを並べることによって浮彫表面の 3 次元形状データを取得することができる。またこの位置姿勢を初期位置とし

て反射率画像を作成し、カメラ画像との相互情報量が最大となるようグローバルに最適な位置姿勢が求められる。

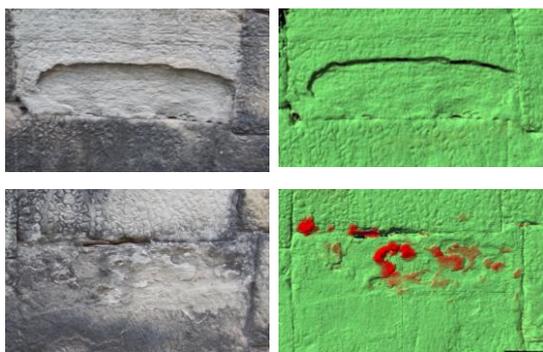
図5 3次元データによる浮彫経年変化の可視化

図5は2013年8月と2016年3月に計測した3次元データ間の距離を可視化したものの例である。緑色の部分は変化が無い部分であり、赤色の部分は剥落によって形状が変化した部分である。本課題では計13か所で同様な計測を行った。これらの計測箇所の一部では、保存処理が施されており、この保存処理と経年変化の関係を解析することは今後の課題である。
