研究課題名(和文) 東南アジア・マングローブ域の環境劣化機構と持続可能な利用条件に関する調査

研究課題名(英文) Environmental degradation processes and sustainable use of mangrove coastal areas in Southeast Asia

佐々木 淳 (Sasaki, Jun)

東京大学・大学院新領域創成科学研究科・教授

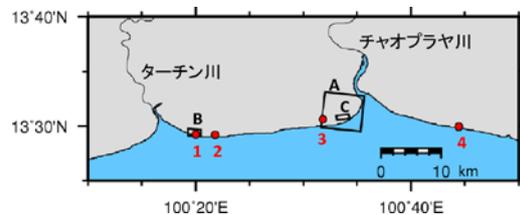
図-1 タイ湾奥部沿岸の調査位置。1: Bamboo site (Khok Kham 村), 2: Sand sausage site, 3: Concrete pile site, 4: Revetment site (Bampoo 市), A: 図-4 範囲, B: 図-5 範囲, C: 図-6 範囲

タイ湾奥部においては様々なマングローブ再生プロジェクトが実施されてきたが、本研究では新規に開始された2つのプロジェクト、すなわち、竹柵を用いたサムサコン県コーカム村で実施されているもの(図-1の測点1、以降バンブーサイトと呼ぶ)および石積み堤を用いたサムットプラカン県バンブー市で実施されているもの(図-1の測点4、以降リベットメントサイトと呼ぶ)を対象とした。

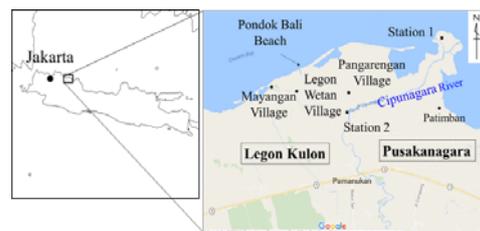
図-2 インドネシア・スバン県のチプナガラ川河口域とポンドクバリ地域周辺
(4) ベトナム・バクリウにおけるマングロ

インドネシア・スバン県のチプナガラ川およびその西側沿岸域を対象に(図-2参照)、住民および行政に対するインタビュー調査、海岸線後退の著しいポンドクバリビーチにおける現地踏査、マングローブ沼地の変遷に関する衛星画像分析、およびチプナガラ川の流速・濁度把握に基づく、土砂輸送量推定を行った。調査は2014年9月から2017年12月にかけて年1、2回の頻度で実施した。

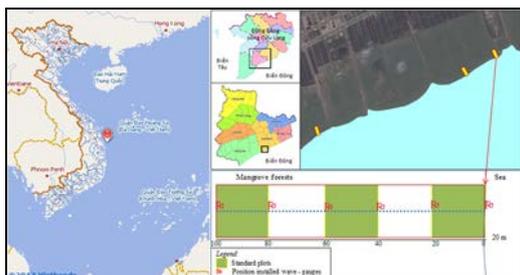
ベトナム南部メコンデルタに位置するバクリウ海岸において、マングローブ沼地の樹種、樹林密度、および自記式波高計による波浪に関する現地調査を実施した。調査は図-3のようにマングローブ林の沖側先端から海岸線に垂直な方向に長さ100m、幅20mの3つの測線を設け、各測線において、海側から陸側に向かって0mから20m、40mから60m、および80mから100mの3つの区画に区分し、それぞれの区画において調査を行った。

図-3 ベトナム・バクリウにおけるマングローブ沼地の調査エリア

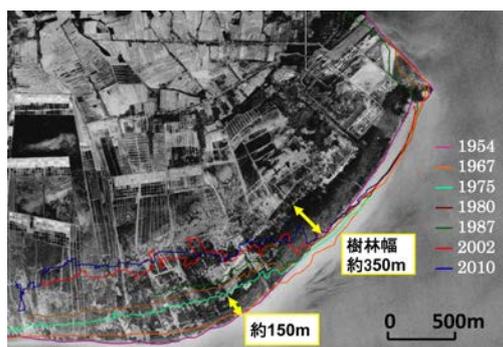
図-4 1954年のチャオプラヤ川河口西側の空中写真 (タイ王国土地地理院提供)

図-4はチャオプラヤ川河口右岸における1954年の空中写真に1954年から2010年までの海岸線を重ね合わせたものである。海岸線の経年変化を見ると、1954年から1967年までは沖側に前進し、その後、河口南西側では著しい海岸線の後退が生じている様子がわかる。チャオプラヤ川は元来土砂供給量の多い河川であり、1967年まで見られた海岸線の前進はこの豊富な土砂供給によるものと考えられる。チャオプラヤ川上流では1964年にBhumibolダム、1974年にSirikitダムが建設され、浮遊土砂量が減少したことが報告され (Marine Department, 2008)、河川からの土砂供給量の減少や航路の維持浚渫が海岸線後退の要因の一つと考えられる。

図-4の1967年以降の海岸線に着目すると、北側では安定しているのに対し、南側では海岸線の後退が著しい。この変化の傾向はマン

グロブ樹林帯幅と相関があり、北側では樹林帯幅が350m以上確保されているのに対し、南西側では150m以下となっており、南西側に行くほど1954年時点で既に樹林帯幅が著しく狭く、このことが顕著な海岸線の後退を招いた要因の一つと推察された。

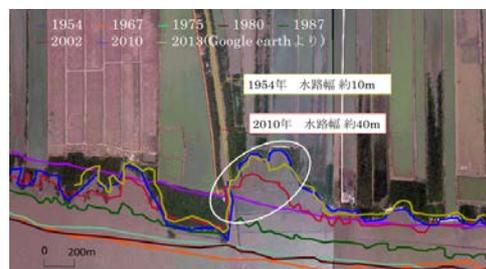
図-5 Khok Kham村の2010年の空中写真(図-1のB) (タイ王国土地地理院提供)

チャオプラヤ川からターチン川の沿岸域では多くのエビ養殖池や塩田が開発されており、海水交換のため水路が整備されている。海岸に直交する水路域の一例としてSamut Sakhon県Khok Kham村付近の2010年の空中写真を図-5に示す。水路幅に着目すると、1954年には約10mであったが、2010年には約40mまで拡大していることが判明した。この水路の東側では1987年から侵食が顕著となり、海岸線の後退は現在まで続いている。この侵食は水路拡幅による波エネルギーの侵入増大と海岸至近まで達するエビ養殖池の開発やそれに伴うマングローブ樹林帯幅の著しい減少が大きく寄与していると考えられ、東西の非対称は樹林帯幅の相違によると推察された。

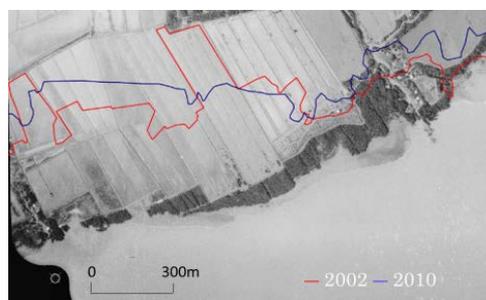
図-6 チャオプラヤ川河口西側の1987年の空中写真 (図-1のC) (タイ王国土地地理院提供)

図-6はチャオプラヤ川河口西側(図-1のC)における1987年の空中写真に2002年と2010年の海岸線を重ね合わせたものである。1987年には狭小な樹林帯背後至近にエビ養殖池が立地しているが、2002年には養殖池の岸側土手まで海岸線が大きく後退した様子が見てとれる。住民へのヒアリングから、このような現象は低気圧通過に伴う高波浪時に時々見られ、一夜にして養殖池が海と化してしまうことが分かった。海岸線背後に養殖池の迫る地域は極めて脆弱であり、対策が切に求められている。

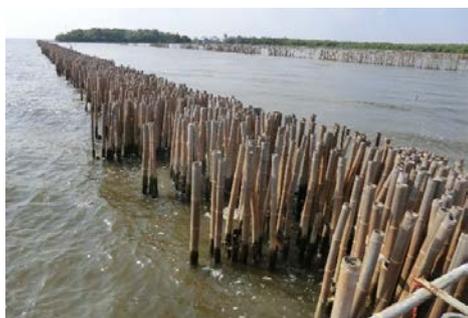
バンブーサイトでは長年にわたり、海岸線の後退が深刻となり、エビ養殖をはじめとする地域の生業への影響が深刻な状態となっていた。このような状況下で、村のリーダーの主導で 2000 年代初頭から自費による竹柵（図-7）の設置が始められた。竹が用いられたのは、タイ国では竹は持続的かつ安価に利用できる環境に優しい資源であり、設置に重機を必要とせず、常設構造物と見なされないことから、環境アセスメントも不要であり、低予算で住民自ら取り組みが可能な事業であったためと考えられる。設置後 5 年程度で地下部を除いて朽ちていくが、その間に陸側に土砂を堆積させ、マングローブに好適な環境を形成することで、マングローブ再生と土地の回復を意図している。この地域の竹柵の設置は村のリーダーが設立した企業が請け負い、地元の漁民を労働力として活用していることから地域経済への貢献という意味合いも持っている。そのため、エビ養殖池が広範囲に広がる地域の廉価な海岸防護対策として魅力的かつ現実的な方策と考えられるが、その効果については十分検討把握されていない。

図-7 消波を目的に設置された竹柵

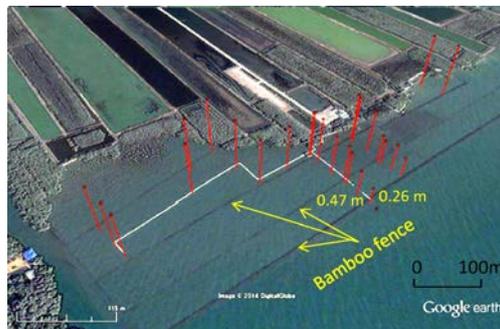
図-8 にバンブーサイトにおける測量結果に基づく 2014 年 1 月の標高分布（赤線）を示す。岸側に向かって堆積している様子が見て取れ、一定の効果が確認できるが、海側の竹柵前後の堆積厚は約 0.2m に留まっていた。波浪観測結果によれば、竹柵による波高減衰は当初は 30%程度であったが、年を経るに従い、竹の劣化によって一部で櫛の歯が抜けた状態となり、効果の低下が見られた。

図-8 バンブーサイトにおける測量結果に基づく標高分布 (Google earth)

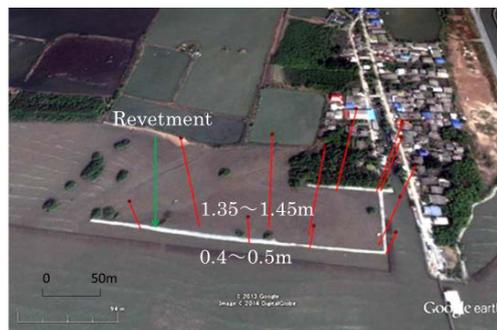
図-9 はバンブー市における Revetment サイトの全体像である。元々は沖側の Revetment あたりまで住宅があったが、約 10 年前に一夜の高波浪による浸水により陸側への移転を余儀なくされた。その後、集落を防護する目的で県が陸側の Revetment を設置し、その有効性が確認されたため、集落住民の要望によって 2011 年に市が沖側の Revetment を設置した。同図中には 2014 年 1 月の測量に基づく沖側 Revetment の海側と岸側の標高分布がプロットされているが、両者の標高差から Revetment の陸側では約 0.9m の堆積が確認された。その結果、地盤高がマングローブに好適な条件となり、マングローブ樹林の自然再生が見られた。

図-9 バンブー市 Revetment サイトの全体像と測量による標高分布 (Google earth)

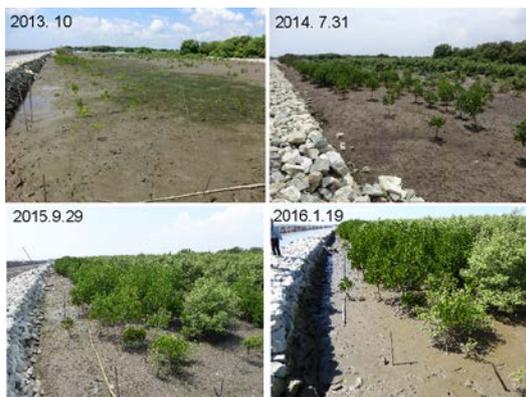
その後のモニタリングにより、図-10 に示すように、2013 年 10 月から 2016 年 1 月までの間にマングローブ林の急速な再生が確認された。最も海側ではリゾフォラの苗木が人為的に植えられたが、それ以外の場所における再生は人為介入のない、自然に再生されたものであった。

図-10 Revetment サイトにおける 2013 年 10 月から 2016 年 1 月までの mangrove 再生過程

このように非常に高い効果が発現した理由としては、波浪観測結果からリベットメントによる波高減衰効果が極めて高い一方、高濁度の海水の透過性は高いことが挙げられる。その結果、短期間の内にリベットメント内部の地盤高が上昇し、mangrove に好適な環境となり、波外力が抑制されたことから再生が効率的に始まったと考えられる。2017 年 8 月現在までのところ、特段の問題は見られていないが、この状態が続くといずれは陸地化し、通常の森林に遷移していく可能性がある。mangrove 沼地さらなる再生のためには、沖側にリベットメント等を設置し、現在のリベットメントをいずれ除去していくといった対策が効果を発揮するものと考えられる。実際、そのような検討がバンブー市では進められており、今後の展開を注視していく必要がある。

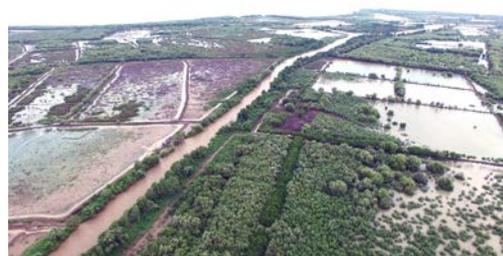
図-11 チプナガラ川河口の堆積域に形成されつつある mangrove 沼地

一方、1960 年代の放水路建設によって流路が変更されたチプナガラ川河口域では、土砂が急速に堆積し、広大な mangrove 沼地が形成されつつあり (図-11)、養殖池等の開発も進められている。チプナガラ川河口の東側には日本の支援でパティムバン新港の計画があり、港内埋没の観点からも、放水路の流路変更の議論がある。この流路を西側に移動すると、ポンドクバリ周辺への土砂供給によって、mangrove 沼地の再生が可能となり、地域の持続性にも資するものと推測された。ただし、流路によっては村を分断することが懸念されており、科学的根拠に基づく施策効果の予測と合意形成の重要性が示唆された。

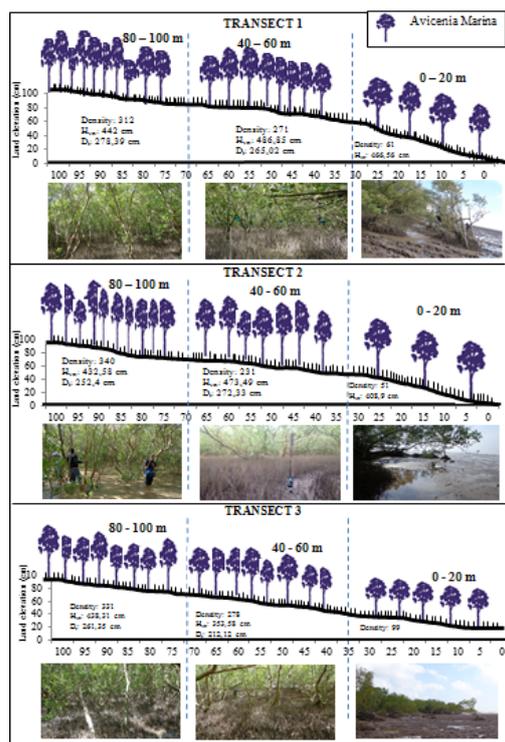
図-12 に図-3 の 3 測線における樹種、樹冠密度、支柱根等の根密度の概要を模式図としてまとめた。

これら 3 つの測線は比較的類似性が高く、mangrove 海側先端から陸側に向かう第 1 区画から第 3 区画については、樹林密度は第 1 区画から第 3 区画へ向かう程大きくなり、第 2 区画は第 1 区画の 3 倍程度の値となった。一方、これら 3 区画における樹高および根密度はほぼ同様であった。波高については、mangrove 海側先端のやや沖側の測点を基準として、第 1 区画から第 3 区画それぞれの岸側測点における結果を比較すると、常時波浪を対象とした波高減衰率はそれぞれ約 30%、55%、80% 程度となり、100m の mangrove 樹

図-12 ベトナム・バクリウにおけるマングローブ沼地の3測線の特徴に関する模式図

林帯幅が十分な波浪減衰機能を有していることが分かった。一方、高波浪時の調査は今後の課題として残された。
