研究課題名(和文) アンコール遺跡バイヨン中央塔の総合的な安全性評価と対策の実践に関する研究

研究課題名(英文) Structural stability evaluation study of Bayon main tower, Angkor Thom in Cambodia

研究成果の概要(和文)：本研究では、バイヨン寺院中央塔の塔体構造の工学的挙動の観測システム及び分析手法の構築、離散体力学数値計算手法による構造的な安全性評価方法の提案を行い、塔体の工学的挙動、安全性を定量的に評価する研究を展開した。具体的な成果としては、3次元データの利用による風洞実験の実施、石積み耐力に関する水平載荷試験、バイヨン主塔の構造安定性の評価、バイヨン主塔の亀裂箇所のモニタリング、といった各項目の研究を実施し、これらの総合的な評価に基づいて、バイヨン中央塔の構造工学的研究を展開した。

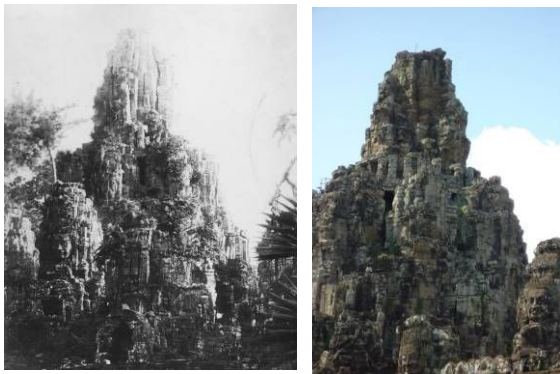
本申請課題はバイヨン寺院中央塔の安定化を図り、保存するための実践的研究である。中央塔は高さ 42m におよぶ砂岩による組積造の塔状建築である。その建設から現在にいたる約 800 年間に様々な要因と作用によって劣化・変状が進み、ほぼ 1/3 強の塔構成石材が既に落下している。これ以上の中央塔の落石が進行するならば、バイヨン寺院はバイヨン寺院でなくなるとも危惧される状況にある。現在は突発的な落石が起こるなど塔の部分的崩壊の危険性が指摘され、補強対策が求められている。(Fig.1、Fig.2 にバイヨン中央塔の 1930 年代の EFE0 の修復前の様子と現在の様子を示す。)

(左) Fig.1 1930 年代の様子

(右) Fig.2 現在の様子

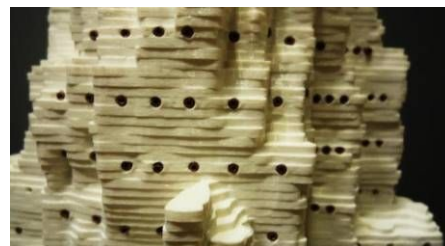
Fig.5 は風洞実験の実施のために制作した模型の表面の様子であり、中央塔の G.L.+26m から主塔頂部(G.L.+42m)までを 1/50 の縮尺で製作したものである。製作の手順は、東京大学池内・大石研究室で作成された中央塔の 3 次元レーザースキャニングデータに厚みを与え、その 3D データに風圧測定用の孔をあけた後、3D プリンタで出力した。この手順の中で、スキャニングデータから風洞試験模型用に一定の厚みでモデルを作成するアルゴリズムを新規に提案し実践している。

Fig.5 風圧模型の表面

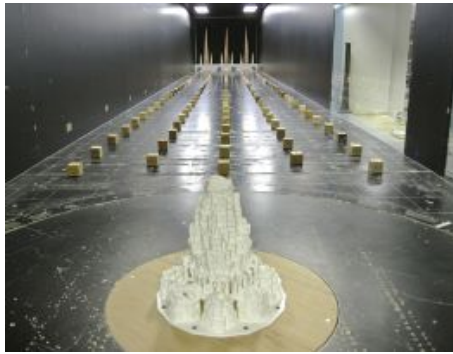
風洞試験の諸条件は以下のように設定した。風向角は風向の上流側にバイヨン寺院中央塔の北面が正対する時を 0° とし、0° から 360° まで 5° ピッチで 73 風向の測定を行った。測定点は合計で 430 点を設けた。また、設計風速 40m/s から算定された実験気流は、模型頂部における平均風速を 10m/s とし、接近流は地表面粗度区分 となるように模擬した。相似則は幾何学的縮尺 1/50、風速縮尺 1/4、時間縮尺 1/12.5 として、実時間 10 分間のデータを 10 サンプルずつ各風向で測定した。サンプリング周波数は 1/800Hz とし、風圧係数の算定には塔頂部の速度圧で基準化を行った。また、汎用解析ソフト ANSYS を用いて算出した気流図と照合することで、平面的な形状の影響により、隅角部の他に、剥離点後方の凹部で渦が発生し、大きな負圧が生じる場合があることを確認した。

Fig.6 風洞試験の様子

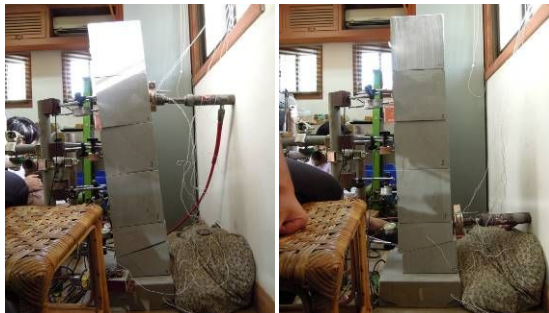
Fig.8 転倒モード(左)と滑動モード(右)の様子

4 - 2 . 石積みの耐力に関する水平載荷試験
 石積みの耐力を検証する目的で、室内にて石積みの水平載荷試験を Fig.7 のように実施した。得られた試験結果より、石積みの耐力の簡易算定式について検証した。石積みの崩壊形式としては、転倒モードと滑動モードの 2 種がある (Fig. 8)。諸条件により、転倒モードまたは滑動モードの発生荷重が算定され、それらの最小値が石積みの耐力として算定される。実験では、石積みの最下部に亀裂を模擬した不連続面を設け、亀裂角度を Fig.9 のように 0 度、15 度、25 度の 3 種に対して、載荷位置をパラメータとして各種試験を行った。その結果から概ね石積みの耐力の簡易算定式が概ね正しいことを確認した。

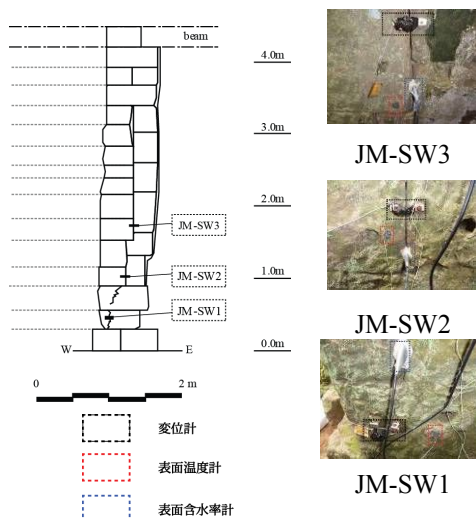
バイヨン主塔中段ではクラックの進展の観察が構造的に重要であると選定された箇所を中心に、変位計を用いたモニタリングを実施してきた (Fig.11)。それら観測された時系列データを周辺環境因子と比較すると、気温や

降雨量の変動は亀裂の開閉に高い影響があることが示唆されてきた。バイヨン中央塔におけるいくつかの亀裂付近に変位計、含水率、表面温度等を観測し分析した。それら観測された亀裂変位に対して、影響度が高いと推定される気温及び降雨を要因とした線形モデルを構築することで亀裂変位の分析を行った。

Fig.11 亀裂箇所の観測システムの概要

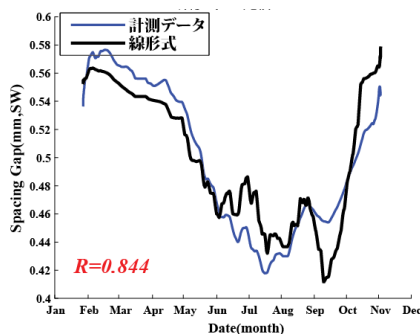
まず過去の1年間にバイヨン寺院で測定された亀裂、目地の変動幅の時系列データに対して、気温、降雨量の時系列データを成分とした亀裂幅変動モデルを提案することで現象の分析を実施した (Fig.12)。モデルに関しては単純な一次式を想定し、重回帰分析を用いてパラメータを決定した。降雨量モデルには、タンクモデルのように降雨量の蓄積、排出を考慮したモデルとした。

Fig.12 1年間の亀裂変位の観測結果とシミュレーション結果の比較

本分析手法を用いて、ある測定箇所において分析すると、降雨の影響が強い箇所となっているなど、各測定箇所において、各影響成分の影響度が異なることを示すなどの結果を得た。
