## 科学研究費助成事業 研究成果報告書

研究課題名(和文) 豪雪地帯の既存木造建築物の倒壊を防止する耐雪補強設計法の開発

研究課題名(英文) Retrofit design to prevent collapse of existing wooden buildings in heavy snowfall area

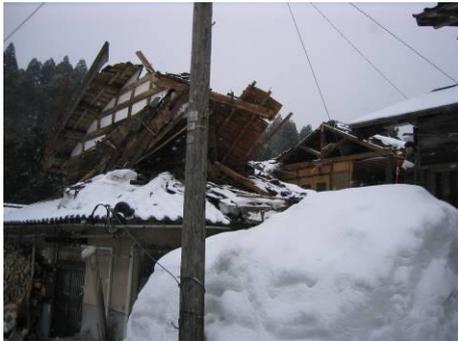
写真 1.1 家屋の倒壊

2005年12月から2006年2月の平成18年豪雪では、新潟県の間山部で積雪深が4mを越え、約190世帯が孤立するまでに至り、石川県山間部で木造建物の全壊被害が報告されている<sup>1)</sup>。この全壊被害のあった地域は、例年積雪深100cmを超える豪雪地帯であり、屋根雪下ろしの習慣はあるが過疎・高齢化が進み、高齢者一人暮らしの場合、屋根雪下ろしが困難という問題を抱えている。多雪地帯の建物は、過大な積雪荷重に対する荷耐力を備えていると思われるが、写真1.1の家屋は桁行架構が倒壊し、小屋組が崩落した。積雪荷重による構造物の崩壊の様相は、一般に連鎖的かつ破局的である。

積雪荷重を受ける木造建築物の倒壊挙動には、木造軸組の剛性、特に接合部の剛性評価が大きく影響する。更に座屈が伴う場合、どの接合部の剛性変化が急激な架構の耐力低下、そして崩壊に直結しているかを注意深く検討する必要がある。実大木造建築物の倒壊原因を、座屈挙動を含めた観点から扱った研究は極めて少ない。本申請者らは写真1.1の木造建築物の被害原因を解明するために、損壊調査結果を考察した。また仕口部での応力伝達モデルを組み込んだ複合非線形解析法を用いて、境界条件と小屋組-軒桁、軒桁-柱仕口の剛性評価に関するパラメータスタディーを実施し、被災建物の倒壊原因を以下に要約した<sup>2)</sup>。

- [1] 倒壊の主原因は全体架構の曲げ振れモードによる不安定分岐座屈と推測される。
  - [2] 兜蟻仕口部近傍における小屋梁端部のせん断割裂破壊は座屈前に生じ、その破壊が架構の座屈を促したと考えられる。
- これら2項目は力学的観点から倒壊原因を説明した先駆的な研究成果である。

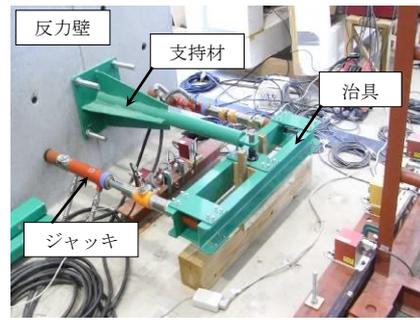
写真 2.1 治具と載荷装置

土台はボルトで床と固定されている。2つの溝形鋼 (I-100×50×5×7.5) を鋼板 (PL-t6×100×220) でつないだ“日”状の治具を柱に載せ、2つの油圧ジャッキで治具端部に強制変位を与える (写真2.1)。治具中央の鋼板にφ24の鋼製回転軸が付いている。ジャッキの力が回転軸回りの偶力となるように、回転軸は反力壁に固定された支持材 (P-φ60.5) と治具をつないでいる。溝形鋼の距離は柱断面寸法の120mmであり、柱を溝形鋼で挟み、柱頭に治具が置かれている。柱はロードセル、ジャッキの重さの半分、治具の重量(約360N)を鉛直荷重として受ける。柱と治具とは金物等で繋結されていない。回転量が大きくなると載荷点間の投影距離が短くなる。このとき、ジャッキとロードセル間、回転軸と支持部材間に付加曲げが生じないようにピン接合としている。

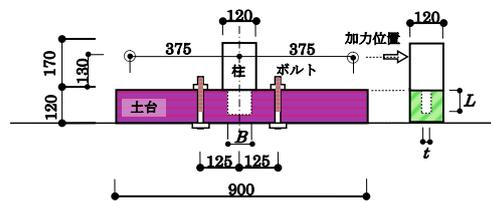
図 2.1 試験体

試験体は表 2.1 に示すほぞの長さが 40, 80, 120mm の 3 種類を各 3 体準備した。試験体寸法と加力位置を図 2.1 に示す。

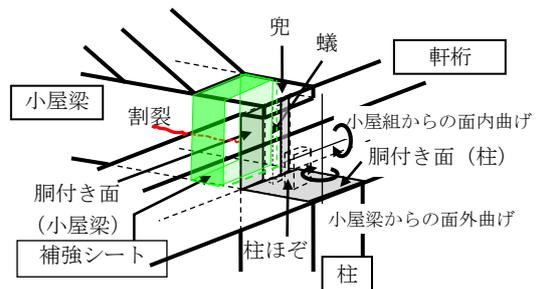
図 2.2 小屋梁-軒桁端部のせん断補強

仕口耐力が評価できるならば、必要耐力を確保する補強法が必要となる。蟻仕口の脆性破壊モードは男木、女木の割裂破壊である。小屋梁の繊維方向に生じる割裂で曲げに関する断面性能が急激に低下する。男木側の断面性能の急激な低下を防止するために、図 2.2 に示す小屋梁端部に補強シートを設ける<sup>7)</sup>。補強シートの例として文献 8) で検討されている硬化特性を有する FRP シートが考えられる。

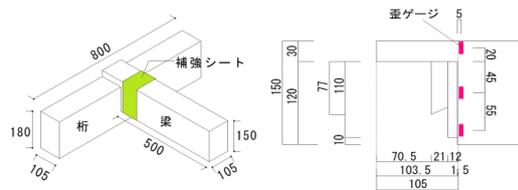
図 2.3 試験体の寸法 図 2.4 梁端部の寸法

図 2.3 に試験体の寸法を示す。梁材の長さは 605mm、桁材は 800mm で材種は米松である。仕口は腰掛兜蟻仕口であり、仕口各部の寸法を図 2.4 と表 2.2 に示す。補強シートには写真 2.3 に示す紫外線硬化型 FRP シート<sup>8)</sup>（以降 FRP シート）を使用した。FRP シートを桁側面から 10mm 離れた位置に梁に巻く。試験体の種類を表 2.3 に示す。実験パラメータは FRP シートの幅、重ね代の長さである。基本試験体としてシート幅 80mm、重ね代 50mm, 20mm を A シリーズ（写真 2.2, 2.3）、B シリーズはシート無し、C シリーズはシート幅 40mm で重ね代 50mm, 20mm、D シリーズはシート幅 80mm、重ね代両側面 150mm で

ある（図 2.5）。FRP シートの繊維方向は写真 2.2 に示す巻く方向と一致させている。試験体は桁を試験機に直接置き、梁は水平を保つために桁の内側側面から 370mm の位置に添え板の鋼板（幅の中央：写真 2.2 参照）を置き、その上に載せている。加力は写真 2.2 に示した桁外側の側面から 250mm の位置に加力用の鋼板(30×100×120)を介して、図 2.6 の矢印方向に強制変位 1.0mm/min で与えた。最大変位を 40mm とし、それ以前に明確な耐力低下を示し、荷重上昇が現れない場合はその時点で実験を終了した。歪ゲージは加力方向の梁断面の歪を計測するために、図 2.4 に示す小屋梁側面に貼り、その番号を図 2.7 に示す。

までわずかに引張歪が生じている。兜に割裂が生じ始めてから歪は圧縮側に上昇し、 $v=7.5\text{mm}$  以降は緩やかに増加、もしくはほぼ一定値を保つ。歪ゲージの位置は図 2.4, 2.7 より梁の図心付近であり、蟻を介して力を伝達する位置である。鉛直変位が 7.5mm~12.5mm まで歪がわずかしこ増加せず、その後、減少に転じた理由は  $7.5\text{mm} < v < 12.5\text{mm}$  では蟻のせん断変形が進行し、その後、蟻の破壊が生じたと考えられる。図 2.8~2.10 で  $v=7.5\text{mm}$  以降の荷重変位曲線で緩やかな勾配を示すことと対応している。

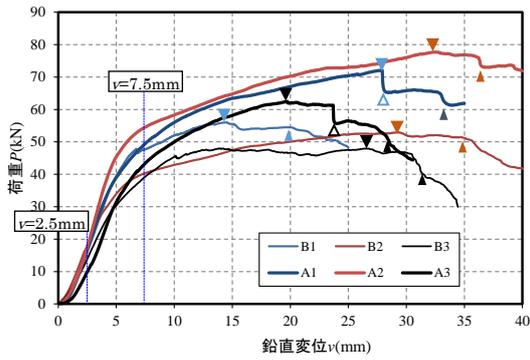
図 2.8 荷重  $P$  - 梁の鉛直変位  $v$  関係 (FRP シートの有無)

図 2.8 に A, B シリーズの荷重  $P$ -加力位置の梁の鉛直変位  $v$  の関係を示す。いずれの試験体も荷重が約 20kN、鉛直変位 2.5mm の時に亀裂音が生じ、目視で兜下部の繊維方向への割裂を確認した。荷重の増加と共に割裂長

さも増加し、荷重変位曲線の勾配が低下する。鉛直変位 7.5mm 前後で更に勾配は緩やかになる。FRP シートを巻いていない B シリーズの試験体 B1, B2, B3 はそれぞれ 56, 53, 48kN の最大荷重を経て、その後、鉛直変位の増加と共に荷重は低下する。最大荷重を示した位置を図 2.6 中の▼で示す。最大荷重時の鉛直変位は B1 で約 13mm、B2 は 29mm、B3 は 27mm である。一方 A シリーズは、鉛直変位が 7.5mm 以降は 10kN 以上の荷重上昇を示す。A1, A2, A3 の試験体はそれぞれ 72, 78, 63kN の最大荷重を示した。その後、A1 と A3 についてはそれぞれ鉛直変位 28mm と 24mm でシートの梁下面の重ね代部分が剥がれ、急激に荷重が低下する。シートが重ね代で剥がれた位置を△で示す。A2 の試験体はシートが剥がれることはなく、最大荷重を経てから、鉛直変位の増加と共に荷重は徐々に低下するが、急激な荷重低下は現れない。いずれの試験体も最大荷重以降、荷重変位曲線は負の勾配を示す。シートが剥がれた以外で荷重が約 5kN 低下する位置を▲で示す。明らかに FRP シートの有無は最大耐力の向上に寄与している。

加する。ただし、中央の歪と異なり梁下の歪は単調に増加する。A1, A3 は図 2.8 の  $\Delta$  に示す FRP シートが剥がれて歪は急激に低下する。FRP シートが剥がれなかった A2 は荷重が低下する 37mm 付近で歪が低下した。B シリーズの実験結果は、中央の歪の変化と類似しており、B3 以外はほとんど歪が生じていない。歪 5 の位置は腰の下側付近である。この歪は鉛直変位とともに増加するが、FRP シートが剥がれた A1, A3 の位置を除き、図 2.13 の黄色の  $\circ$  で示した位置で歪が低下する。この位置は図 2.8~2.10 の  $\blacktriangle$  で示した荷重がわずかに低下する位置である。この状態で腰部が塑性変形し、剛性が低下したためと考えられる。

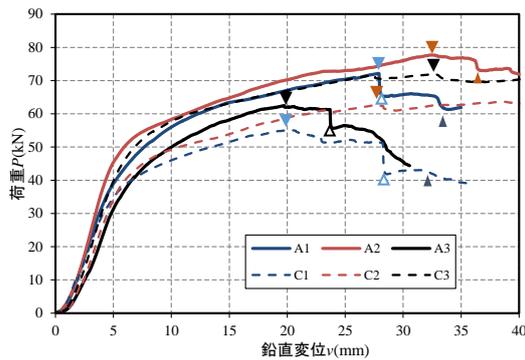
図 2.9 荷重  $P$  - 梁の鉛直変位  $v$  関係 (FRP シートの幅)

図 2.9 に A, C シリーズの荷重  $P$ -梁の鉛直変位  $v$  関係を示す。幅 40mm でシートを巻いた C1, C2, C3 の最大荷重はそれぞれ 55, 64, 72kN であるが、その後、C2 と C3 については、鉛直変位が増加しても急激な荷重の低下は見られず、ほとんど一定である。C1 については、鉛直変位が 28mm の時に梁下面の FRP シートの重ね代部分が剥がれ、急激に荷重が低下する。シートの幅の長短による影響は加力範囲では見られない。A2 と同様、シートが剥がれなければ C シリーズでも最大耐力後の急激な荷重低下は現れない。

図 2.10 に A, D シリーズの荷重  $P$ -梁の鉛直変位  $v$  関係を示す。80mm の幅で重ね代を左右 150mm のシートを巻いた D1, D2 はそれぞれ 69, 60kN の最大荷重を経て、その後、鉛直変位の増加と共に荷重は若干低下したが、シートの剥がれや破断は見られない。図 2.9 に示したシートが剥がれなかった C2, C3 と比較して同様の荷重変位曲線を示す。重ね代の長さが荷重変位曲線に及ぼす影響は、実験の加力範囲では見られない。

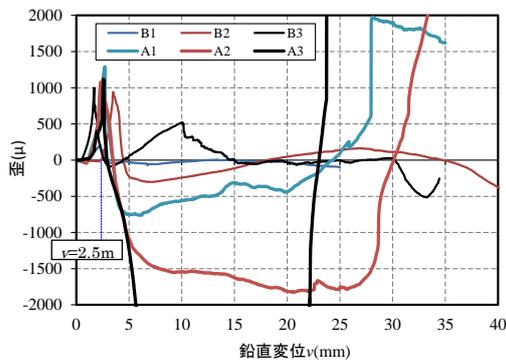
図 2.11 断面の上側歪 3 - 梁の鉛直変位  $v$  関係

図 2.11~2.13 に各歪と梁の鉛直変位  $v$  との関係を示す。図 2.11 より断面の上側 (図 2.7 の歪 3) に位置する兜の板厚内の歪は、加力初期段階で引張側となるが、兜に割裂が生じる  $v=2.5\text{mm}$  以降、FRP シートを巻いた A シリーズ、FRP シートを巻いていない B シリーズとも歪値は低下する。A シリーズは鉛直変位の増加と共に歪量は圧縮側に増加する傾向がみられる。一方 B シリーズは歪値の増減はあるが A シリーズと比較して値は小さい。

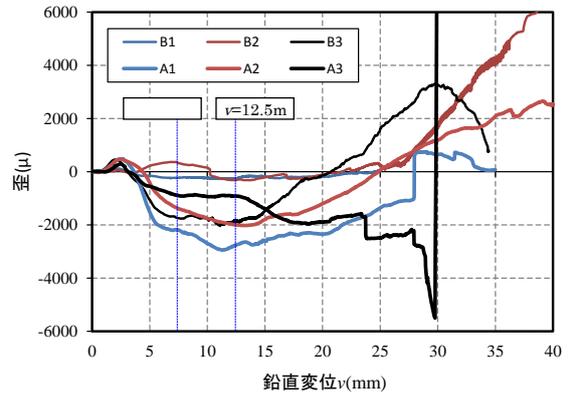
図 2.12 断面中央歪 4 - 梁の鉛直変位  $v$  関係

図 2.12 は断面中央の歪 4-梁の鉛直変位  $v$  関係である。A シリーズは鉛直変位が 2.5mm

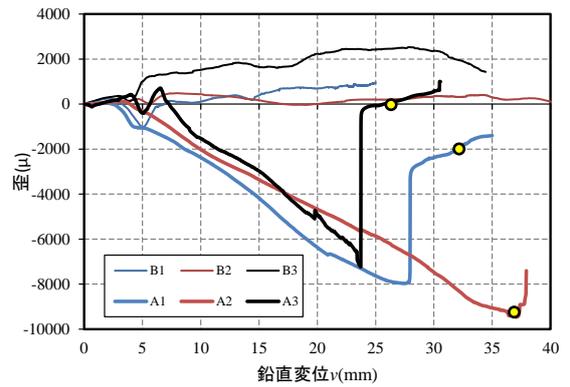
図 2.13 断面下側歪 5 - 梁の鉛直変位  $v$  関係

図 2.13 は断面下側の歪 5-梁の鉛直変位  $v$  関係である。図 2.13 より FRP シートを巻いた A シリーズの試験体で図 2.12 の中央歪同様、兜に割裂が発生した後、歪は圧縮側に増
