科学研究費助成事業 研究成果報告書

研究課題名(和文) 干渉SARとレーザー測量による深層崩壊危険斜面ピンポイント検出技術

研究課題名(英文) Pinpoint detection of deep seated landslide prone slopes by using InSAR images and airborne LiDAR

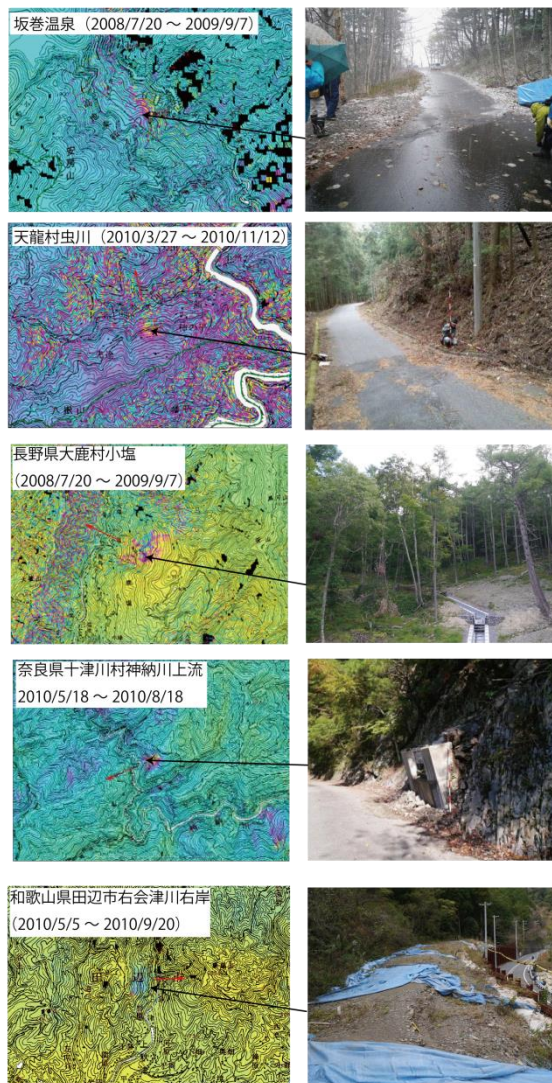
図 2 現地調査で確認された地盤変動の例
干渉 SAR データは国土地理院による。色調の凡例は図 1 と同じ。

国土地理院の解析結果で変状が推定された斜面の現地調査を行ったところ、多くの場所で明瞭な斜面変形の証拠が認められた(図2)。この中には、田辺市右会津川や長野県小塩の斜面のように、比較的明瞭な滑落崖を持ち、明瞭な地すべり地形の特徴を持つものもあれば、坂巻温泉や十津川村神納川上流、天龍村虫川のように斜面全体が急傾斜で滑落崖が不明瞭な斜面も見られる。

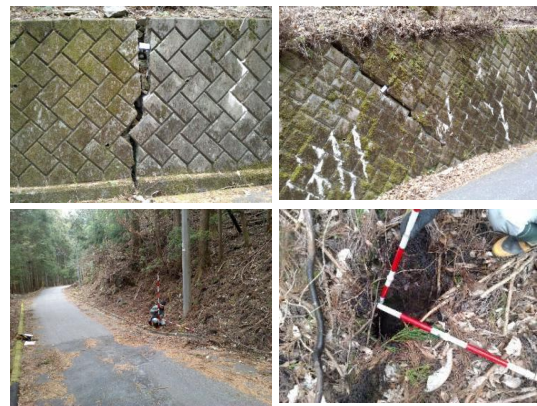
図4 虫川地区に見られる斜面変状

図3は天龍村虫川の斜面について、航空機レーザー測量から作成した詳細なDEMをもとに微地形判読を行った結果である。この斜面では、不明瞭ではあるが周囲よりも若干急傾斜な小崖と、その下の凸型の膨らみを持った移動ブロックの組み合わせを認識できる。これらの移動ブロックは大きなブロックの内部に小規模なブロックが含まれる“入れ子状”の構造になっている。干渉SARで変形が推定されたのは、中央部の斜面下部の二段のブロックである。この移動ブロックを横断する道路では路面の沈下や、擁壁の亀裂が多数見られその分布範囲は、干渉SARの変状域とほぼ一致していた。移動ブロックの脚部が河川の浸食によって不安定化したために下方に膨らみ出すような斜面変形が発生したことが推定される。

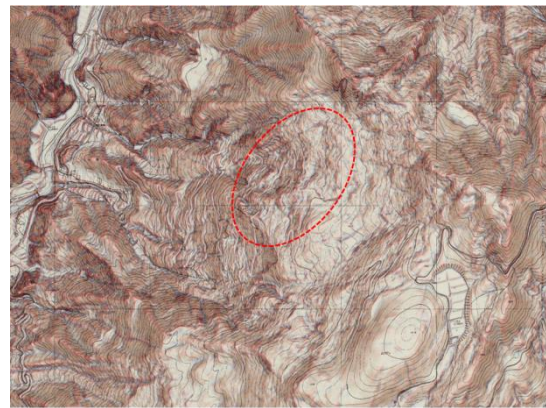
図5 大鹿村小塩地区の1mDEMから作成した微地形図(戸田、未公表資料;国土交通省中部地方整備局の航空機レーザー測量データより作成した)

一方、比較的明瞭な地すべり滑落崖を持つ小塩地区の斜面では、干渉SARで変形のシグナルが出現するのは移動ブロック前縁部に限られており、地すべり地形の全体が変動しているわけではない。この変状箇所の直下は急斜面となっており、地すべり地内で突発的な地すべり性崩壊(本質的には深層崩壊と同様の現象である)が発生する可能性が指摘できる。

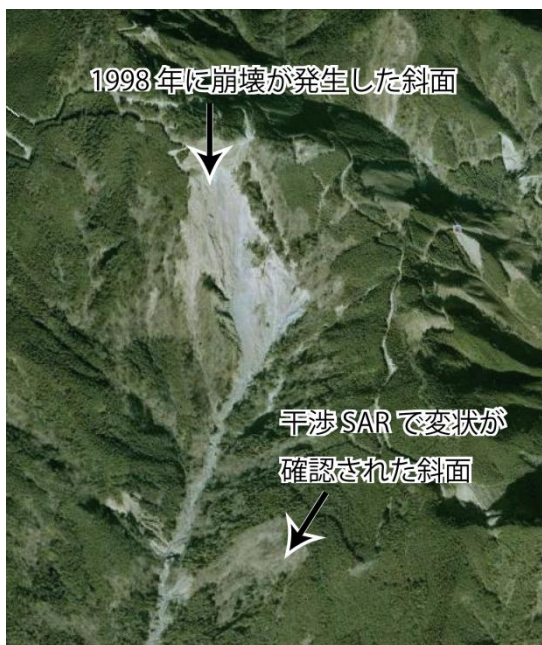
図6 口坂本地区の概況（Google Earth より作成）

口坂本地区では1998年の豪雨によって坂本川源頭部の斜面（図6）が崩壊して多量の土砂が流出した後に河床が2m程度上昇し、その後、侵食が進んで現在のレベルにまで低下したことが、樹木の特徴から推定される（図8）。このような激しい河床変動に伴う斜面脚部の浸食によって一部のブロックが不安定化し、地すべり性崩壊が発生した可能性が考えられる。

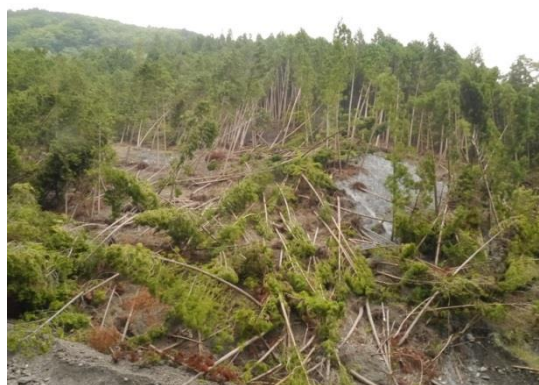
図7 口坂本地区の斜面で2013年に発生した崩壊

壊は確認できなかったが、2013年6月の現地調査では大規模な崩壊が発生していることが確認された（図7）。このことは干渉 SAR が深層崩壊発生の約4年前に起きた前兆的な地盤変動を捉えた可能性を示唆する。

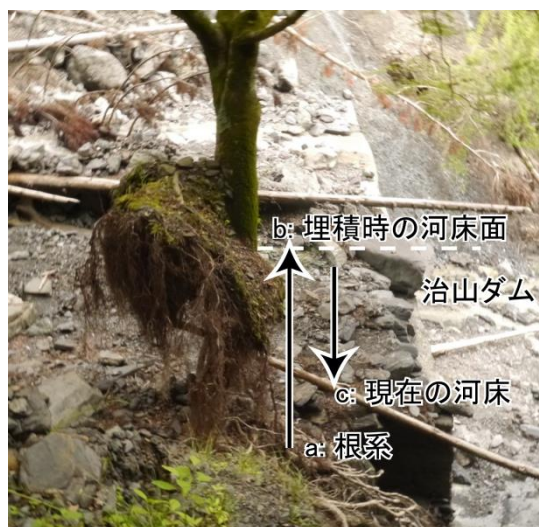
図8 口坂本地区の崩壊斜面の対岸に見られる河床変動の痕跡

かつての河床面はaの樹木根系より下にあったが、堆積によってbのレベルにまで上昇した後、現在の河床面（治山ダムの上面）まで低下したことがうかがわれる。
