**科学研究費助成事業 研究成果報告書**

研究課題名(和文)素粒子を用いた歴史的組積造建造物の内部構造探査に基づく耐震調査

研究課題名(英文) Seismic Assessment of Historical Masonry Structure on the basis of Inner Structural Survey utilizing Muography

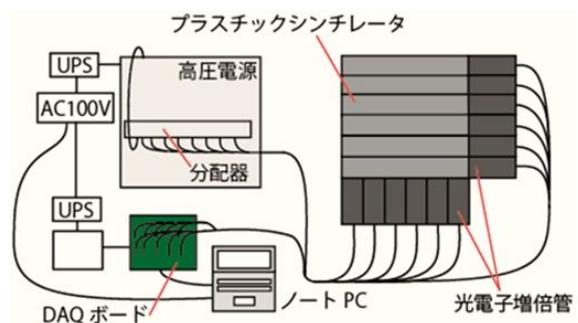
図 1 ミュオン観測システム

観測に用いた装置は、プラスチックシンチレータと光電子増倍管を組み合わせたシンチレーションカウンターによりミュオンを検出するものである。これを図 2 に示すように並べ、位置敏感型検出器(PSD)をつくる。PSD を 2 段、直交状に重ね、データを記録する PC に繋いだものが図 1、写真 2 に示すミュオン観測装置である。図 3 に示すように、シヴァ祠堂の躯体を通り抜け内室に飛来したミュオンがこの平行な 2 枚の PSD 双方を通過した場合、反応した上下のセルの位置関係からミュオンの飛来した方向を求め、その方向ごとに分けてカウントすることができる(図 3 参照)。

プランバナン寺院・シヴァ祠堂において非破壊で内部構造を探る試みとして、本研究では研究分担者(田中宏幸)が開発・研究を進めるミュオグラフィ観測技術を採用し、シヴァ祠堂においてモニタリングを行う(図 1 参照)。前述のように、ミュオンは岩盤も透過することができ、大きなエネルギーを持つミュオンほど通過可能距離は長い。物質を通過することによりミュオンフラックスは減衰することが分かっており、その減衰から通過した経路の密度情報を得ることが可能となる。

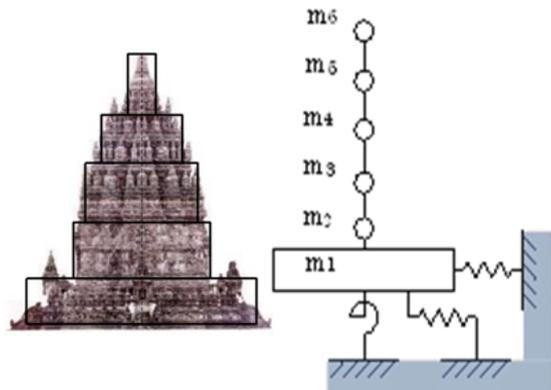
図4 動的相互作用を考慮した多質点系モデル

本研究で用いた簡易モデルを図4に示す。地盤と建物の動的相互作用を考慮した。躯体は一様にコンクリートと仮定し、埋め込みSRモデルを用いた。地盤パネの減衰定数は10%とした。今回は既往のモデルをModelとし、下部の内室部を空洞として考慮したModel、さらに最も確からしいと結論付けた2倍容積の上部空洞を考慮したModel計3モデルを用い、空洞の有無による影響を検証した。地震応答解析では、プランバナン寺院で2010年9月12日に観測された地震記録を入力波として用いた。マグニチュードは5.0、震源深さ48km、震央からの距離は11kmであった。

1) 多質点系モデルによる解析結果  
当該研究室では、すでに地盤・構造物系の動的相互作用効果を考慮したシヴァ祠堂の多質点系モデル(SRモデル)を作成し、推定した地震動レベルに適合する実地震記録(歴史的組積造建造物に大きな被害を与えた地震)を入力波とした地震応答解析を行ない、実際の地震時の挙動と比較しながらモデルの検証を行なっている。その際には内室や上部空洞が考慮されておらず、密実なものとして仮定された。本研究では、前章のミュオグラフィ結果を踏まえて既往のモデルを修正した質点系モデルによる解析を行い、空洞の有無と大きさが地震応答特性にどのような影響を及ぼすのか検討した。

固有値解析の結果、Model I,II,IIIの固有振動数はそれぞれ2.0Hz、2.0Hz、2.1Hzとなり、空洞による顕著な差は見られなかった。地震応答解析によるEW方向最大応答加速度の比

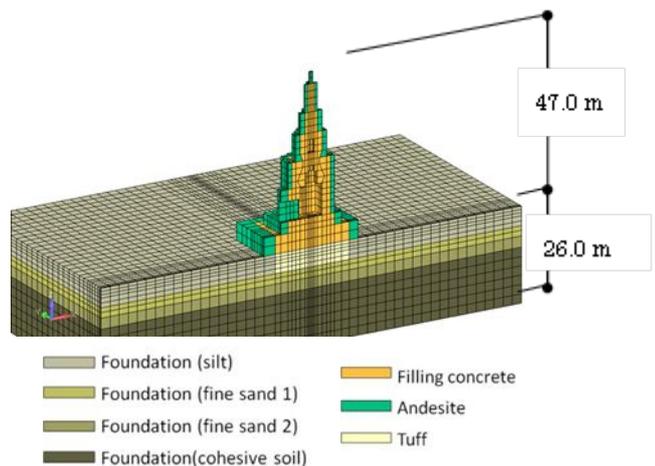
図5 有限要素モデルと構成材料

図5は、シヴァ祠堂の既往のFEMモデル(X断面)である。シヴァ祠堂の内部構造の詳細は不明であったため、すでに研究代表者(花里)によって構造解析が行なわれ、内部構造が明らかであった高さ22mのガルダ祠堂の解析モデルを、高さ47mのシヴァ祠堂に合わせ相似形で拡大して作成した。

中詰コンクリートはガルダ祠堂における材料調査結果を用いた。なお、2006年5月ジャワ島中部地震でのプランバナン寺院群周辺および震源域での記録が無いことから、過去に歴史的組積造建築物に被害を与え、マクニチュードなどの条件が類似している地震記録を入力地震動に用いることとした。1999年9月にギリシャ・アテネ周辺で発生したマグニチュード(Mw)5.7の地震で、SPLA1サイトでの地震記録(ピーク速度12.4kine)を使用した。距離減衰式よりプランバナン寺院群でのピーク速度が約10kineと推定されている。

3次元有限要素法による解析は、構造物内部での応力の集中を判断するのに有効である。ミュオグラフィ観測による結果を踏まえて2倍容積の上部空洞をもつFEMモデルを作成し、固有値・地震応答解析を行なった。

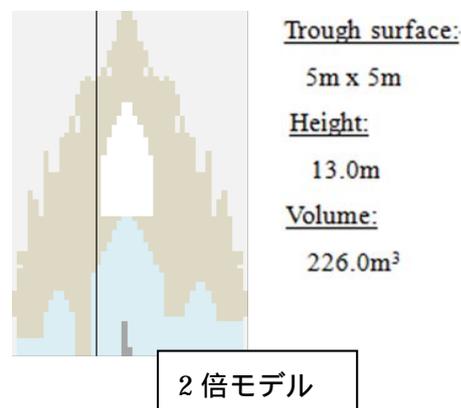
図6 空洞体積のシミュレーションモデル

ンにおいて、プランバナン寺院群の図面集に記載のシヴァ祠堂断面図上にある上部空洞の大きさ(底面:1辺5m正方形,容積113m<sup>3</sup>)を1と仮定し、その容積を変化させたモデルを作成した。容積倍率はそれぞれ0倍、0.5倍、1倍、2倍、3倍、4倍である。空洞の形状の1例を図6に示す。これらのモデルは1辺0.5mの立方体で構成され、図上には観測機器の直上方向を直線で示している。

各モデルにおいて、観測器の中心点から各方向へ延びるミュオン経路の経路長(ミュオンが通過する躯体の厚さ)を算出した。また、各角度領域のバルク密度を算出した。ここで、ガルダ祠堂の材料調査より、約2.2g/cm<sup>3</sup>の内部コンクリートが使用され、表面には約1.9g/cm<sup>3</sup>の安山岩が使用されている。シヴァ祠堂も同様の材を使用していると推定し、躯体密度は一律に2.0g/cm<sup>3</sup>と仮定した。

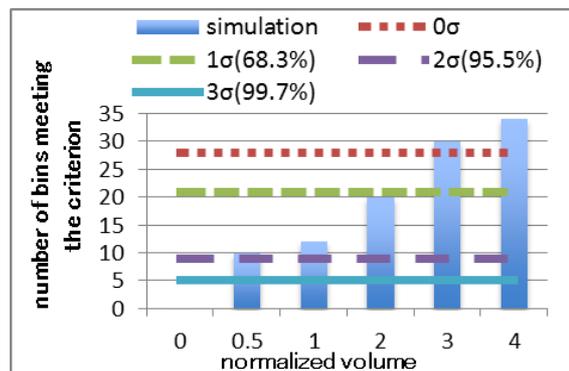
図7 シミュレーション計算結果の信頼度

以上より、内部空洞の規模に関する検討を行なった。この結果をグラフにまとめたものが図7である。横軸が、シヴァ祠堂の断面図上に示された空洞寸法による容積を1としたときの各シミュレーションでの空洞容積倍率、縦軸が先述の条件を満たすセルの数を表す。「0σ」「1σ(68.3%)」「2σ(95.5%)」「3σ(99.7%)」は下限の信頼度を示す。これより、祠堂上部の観測範囲内には約90%を超える高い確率で容積1倍以上の空洞が存在することがわかった。同様に、容積2倍以上の空洞のシミュレーション結果のグラフは1σの線に近い値を示しており、約70%の確率で存在することが明らかとなった。空洞容積3倍・4倍と仮定したシミュレーション結果では、存在の確率が著しく低い。以上の結果から、シヴァ祠堂の上部に存在するであろう内部空洞の容積として、断面図上に描かれた大きさの2倍と仮定したモデルが最も確からしいと結論付けた。

タに基づくシミュレーションにより、シヴァ祠堂上部には、図面集の断面図に記載されている容積の2倍以上の空洞が約70%の確率で存在していると結論づけられた。一方、3倍以上の容積の空洞が存在している確率は50%以下であった。この結果は、構造解析に用いる解析モデルをより実物に近い正確なものとするために有用な知見である。

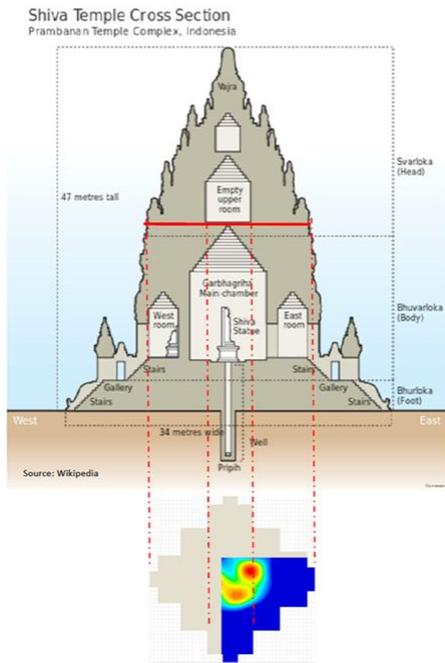
図8 ミュオグラフィによる密度分布

また、ミュオグラフィの手法によりシヴァ祠堂上部の密度分布を画像化し図8に示す。青く示された領域は密度2.0g/cm<sup>3</sup>の躯体であり、密度が低くなるほど色は赤に近づく。色の境目がぼやけ、曲線的になっているのは、一辺50cmの立方体で構成されたモデルをもとに一定の角度ごとに算出した経路長分布の値をスプライン補間により拡張し、解析に用いているためと考えられる。また観測機器の設置位置が内室の中央でなく隅であったことから、実際は水平に切断した上部の密度分布を正確に表すものではないが、中央部に空洞が存在していること確認できる。

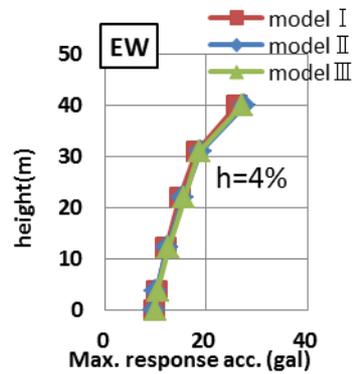
図9 最大応答加速度分布の比較

較を図9に示す。モデル、のMass 6における加速度の最大値は、EW方向でそれぞれ26.1、27.7、27.2galであり、Modelとで6%の増加、とで4%の増加に留まった。固有値解析と同じく、モデル間で応答特性にほとんど差が見られなかった。

ここで空洞部分がゼロであるModelと、3つのモデルの中で最も空洞部分を多く見積もったModelで質量を比較すると、空洞部を増やしたことによる質量の減少は、モデル全体の質量の5%であり、妥当な結果である。

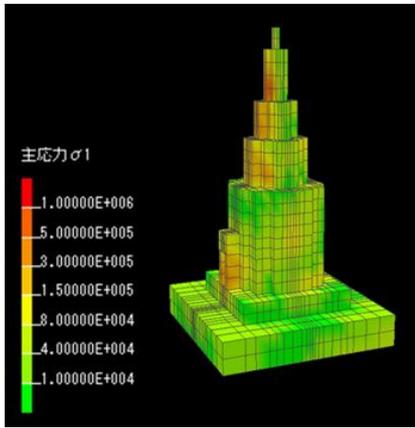
図 10 応力分布(最大引張応力)

13.5であった。図10は構造物に生じる引張応力度分布を表している。なお、Model2の結果のみ代表して示している。最大圧縮応力は身舎下部の河口部付近で生じ、その値は2215.9kN/m<sup>2</sup>であった。また最大引張応力は屋根頂部の基部で生じ、その値は1,267.1kN/m<sup>2</sup>であった。安山岩の強度が13,600kN/m<sup>2</sup>であること、引張強度はこの1/10とすれば1,360kN/m<sup>2</sup>であることから、ジャワ島中部地震により生じた最大圧縮応力・最大引張応力はこれらを超えていないと判断できる。コンクリートの圧縮強度を22,000kN/m<sup>2</sup>とすると、こちらも同様に最大引張応力はコンクリートの引張強度以下であると考えられる。せん断応力は身舎下部の開口部および基壇周囲に集中する傾向が見られた。

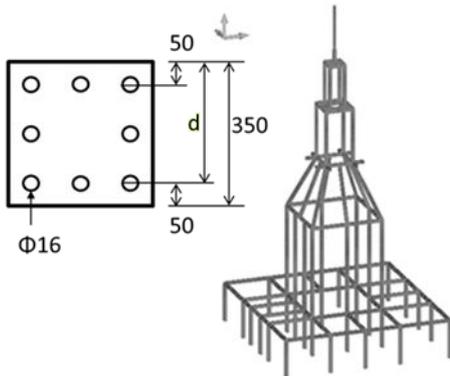
図 11 推定した RC 骨組と柱断面

シヴァ祠堂の躯体内部には、オランダによる修復時に入れられた補強用のRCの骨組が入っている。これについては、内部に存在していることは分かっているものの、その断面寸法や形状については不明である。本解析のモデルでは、図11に示すRC骨組を想定した梁要素が入れている。この骨組全体の形状は、シヴァ祠堂の修復にオランダが用いた手法を真似てインドネシアが修復を行なったとされる他の祠堂がこのような構造になっていることから推測したものである。

また、断面形状はガルーダ祠堂の解体作業から明らかになったものと同形状を想定し、上部と下部でそれぞれ25cm角と35cm角の断面とした。35cm角の部分の断面形状を図11に示す。コンクリート強度が十分であり、引張鉄筋により降伏モーメントが決まるとして、許容曲げモーメントを算定した。

鉄筋は、日本で用いられている構造用鉄筋のうち強度の小さなSD295(短期引張許容応力度295N/mm<sup>2</sup>)と推定し、屋根頂部のRC骨組の許容曲げモーメントはM=30.8kNmと計算される。Model2における最大曲げモーメントは12.6kNmであったため、ジャワ島中部地震時の曲げモーメントは短期許容応力時の曲げモーメントより小さく、RC骨組が損傷した可能性は低いことが分かった。

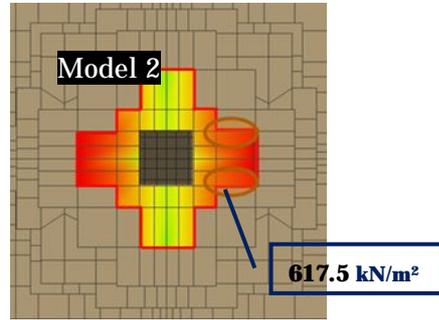
図 12 空洞周囲の要素の引張応力

図12に各モデルの空洞部周囲の要素のみに着目した応力度分布を示す。最大値と最大値を示す要素位置も同図上で示している。Model1

から Model 2 への最大値の上昇率は、圧縮応力約 7%、引張応力とせん断応力で約 5%となった。この増大を考慮しても安山岩の圧縮・引張強度を超えることはないものの、モデルの空洞部の応力が上昇することが確かめられた。
