**科学研究費助成事業 研究成果報告書**

研究課題名(和文)「道」という形態の世界遺産における斜面災害避災システムの構築

研究課題名(英文) Construction of disaster prevention system on the world heritage site which form is "road"

石田 優子 (Ishida, Yuko)

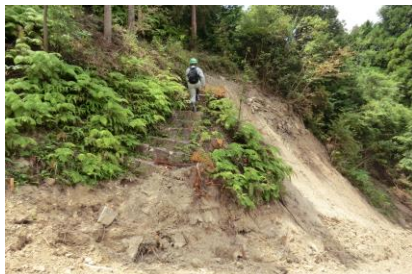
図 1 大規模崩壊による熊野参詣道 (伊勢路・横垣峠) の消失

世界遺産「紀伊山地の霊場と参詣道」のうち「参詣道」は、奈良県、和歌山県、三重県に渡る延長 347.7km (平成 28 年追加登録部分含む) を有し、観光道、宗教信仰者の修験道・参拝路、地域住民の生活にも供される、世界に 2 例しかない「道」という特異な形態の文化財である。往来を目的とする「道」は文化・交通・山林・観光と多彩な側面を持つが、災害発生後は「交通」という利便性を優先した早急な復旧が望まれるために、文化財のオーセンティシティを保持する上で非常に重要な「保存」や「景観」への配慮が十分行き届かない対策工により文化的価値が致命的な損傷を負う場合がある。実際、2011 年 9 月に発生した台風 12 号によって大規模崩壊が発生した熊野参詣道伊勢路横垣峠では、並走する林道の復旧により景観が損なわれ、道を構成する重要な要素である石畳も崩壊土砂とともに廃棄された (図 1)。

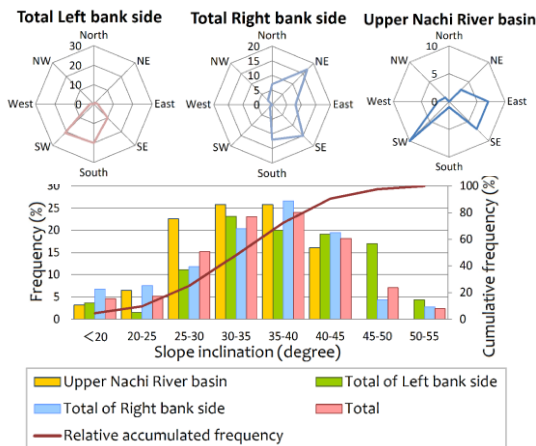
図3 那智川流域の崩壊地の特徴

土石流により社殿が埋没した熊野那智大社のある那智川流域を分析したところ、左岸側、右岸側、上流域で崩壊数や最多レンジの傾斜角が異なっており、メカニズムや崩壊規模も、左岸では基岩上に堆積した薄い崩積土や土石流堆積物による土石流発生、右岸では柱状節理の発達した火成岩体への多量の雨水浸透による大規模崩壊発生が多い等、その特徴が異なっていることが分かった(図3)。

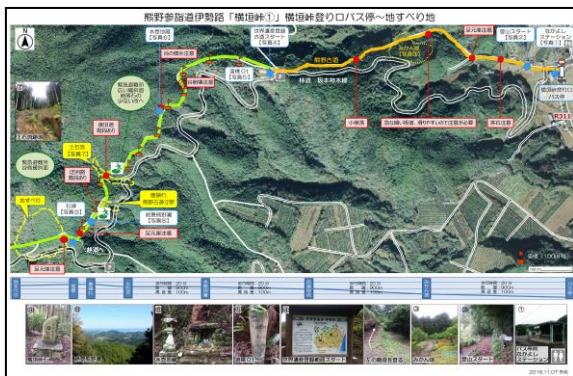
図5 観光防災マップ(案)

最終的に横垣峠を対象として、過去の災害履歴、危険箇所、災害時の一時退避場所、林道への避難路を含めたアナログ形式の「観光防災マップ(案)」(図5)を作成した(公開準備中)。また、デジタル形式ではArcGIS Onlineを利用したサイトを2017年6月現在作成中であり、年度内の公開を予定している。
