**科学研究費助成事業 研究成果報告書**

研究課題名(和文)大地震時に制震装置が損傷した建物の損傷原因究明と補修方法の検証

研究課題名(英文) Repairing effect verification and damage reason investigation of a building with vibration control equipment damaged during great earthquake

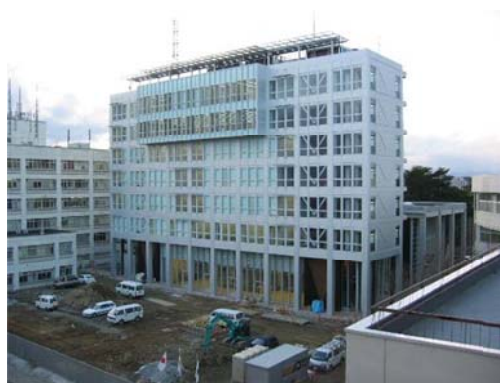
図1 対象建物およびオイルダンパーの写真

対象建物全景（鉄骨造8階建）

本研究では、東北地方太平洋沖地震において顕著な損傷を受けた制震建物の事例に基づき、その原因の究明と改修手法の提案・実行を通じて、大地震入力を受ける免制震建物の挙動と安全確保に関する考察を行う。具体的な対象は、仙台市内に建つ鉄骨8階建物（東北工業大学研究棟、写真は図1に示す）であり、各階に設置されていた制震装置のうち、1階部分の全てのダンパーが本震時に破損した。実構造物の制震装置が大地震によって破損した事例はこれまで報告されていない。本建物の制震装置が破損に至った詳細な原因を究明し、より効果の高い免制震装置の採用も考慮した補修対応を検討・実施し、その有効性を継続的に検証することは、本建物の安全確保のみならず、全ての免制震建物の性能を検討するのに重要な知見といえる。

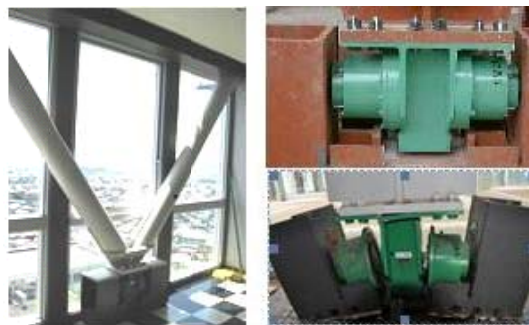
ブレースの下方にオイルダンパー設置  
上：破損前のダンパー  
下：破損後の状況

損前後における建物の振動モデルを同定し、ダンパーの破損状況とその原因の検討を進めた（2012年日本建築学会大会、第15回世界地震工学会議（2012リスボン）で発表済）。さらに、同定モデルにより、破損したダンパーの設置箇所の制限などから、同種のダンパーの再設置による改修では十分ではないことを明らかにし、代わりに積層ゴムなどを設置する方針を固め、補修工事を2013年2月に実施した（2013年日本建築学会大会で発表済）。その後、2013年8月4日に発生した地震の記録を用いて補修の有効性をある程度確かめた（当初までの成果も含めた後掲の最大応答増図4を参照）。

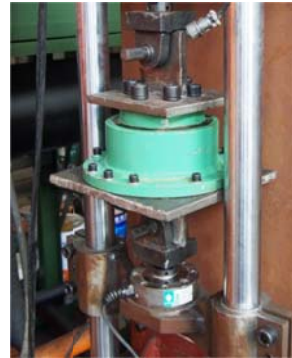
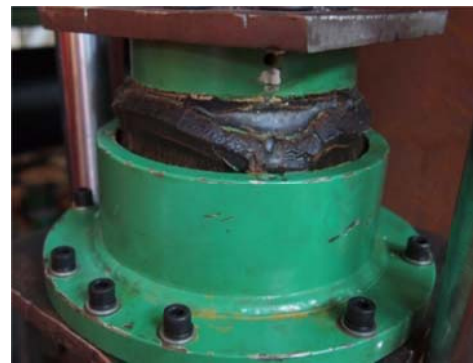
図2 実験前と後のダンパー

実験開始前

ダンパー損傷後

実験前の様子と損傷後の写真を図2に示している。正弦波入力で、入力周波数と振幅を変えながら、64パターンの実験を行った。建物固有周波数に近い1 Hzの正弦波入力で、35 mmの振幅のところではダンパーが損傷したとみられている。代表的な入力波と応答履歴を図3に示している。この実験である程度損傷のプロセスを解明したが、機械入力では軸心に加力していたため、粘弾性体が損傷しても、元に戻せばある程度の減衰能力を持っていることも分かった。従って、実構造物に設置した際になるべく軸心方向にだけ作動するように設計すれば減衰を保つことができると予想している。この実験成果に直接関係する論文はまた公表していない。

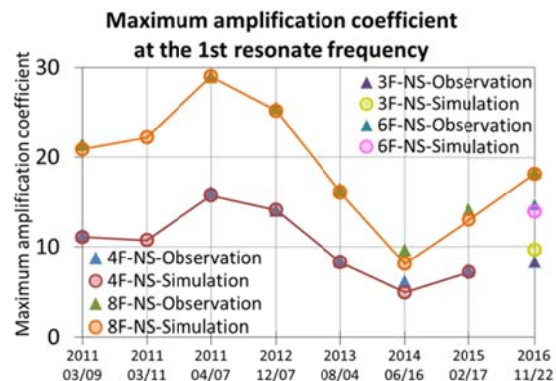
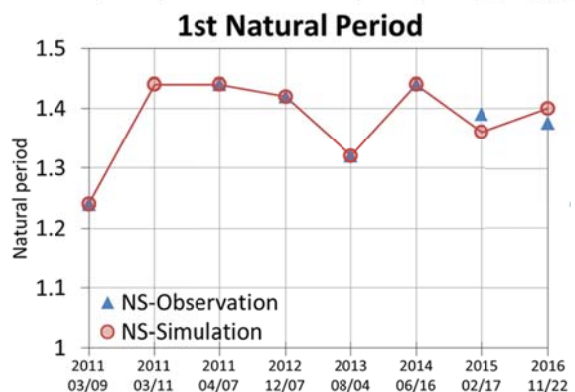
図4 応答倍率と一次周期の変化図

研究期間中にいくつかの地震が仙台市を襲ったので、その記録と併用して構造物をシミュレーションし、補強の妥当性について検討した。図4は2011年3月よりの1Fに対しての応答倍率の変化、および一次周期の変化を示している。三角形は実地震記録であり、○は大変形を考慮したシミュレーション結果である。研究期間中に最も大きい地震が起きたのは、2016年11月22日である。その時の応答倍率は、建設当初よりもさらに低下したことが分かり、補修の有効性が明らかになっている。周期が少し伸びていることも分かり、補修によって周期変化があることを示している。継続観測によって、補修の有効性が明らかになっていることが分かった。

に作動し、有効であることが分かった。そして補強の有効性について、11月22日の地震データを解析し、その結果を図4にも示している。
