研究種目：基盤研究(A) (海外学術調査)

研究課題名(和文)ネパール・ポカラの地理特性が地盤災害リスクに及ぼす影響評価と防災への反映

研究課題名(英文)Risk assessment associated with geotechnical problems Pokhara City, Nepal

清田 隆 (Kiyota, Takashi)

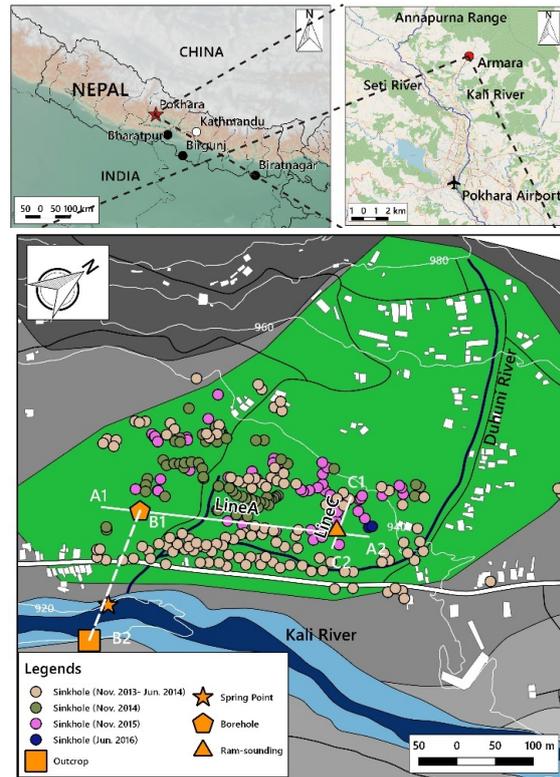
図1 調査地と陥没孔発生地点の概要図

本研究における現場調査は、予備調査を含め、2014年～2017年にかけて計7回実施した。調査地の概要を図1に示す。

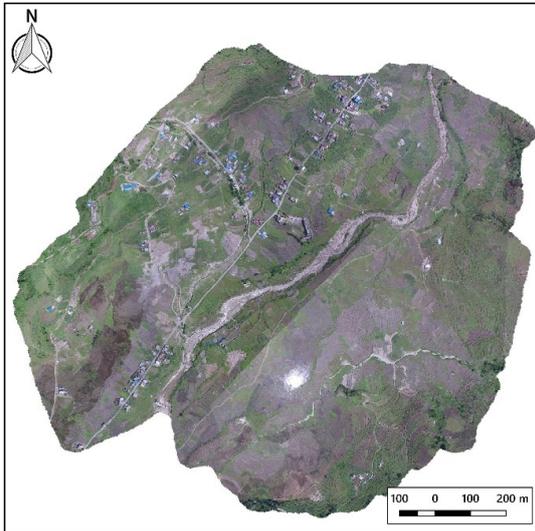
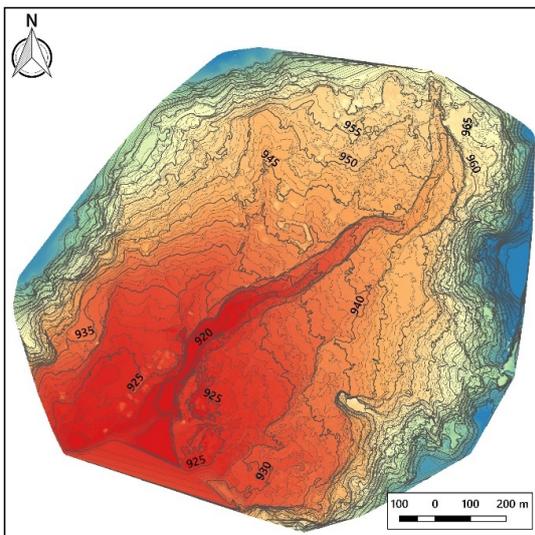
図2 UAVによる正射画像(上)とDSM(下)

UAVにより作成された地形モデルは絶対座標を持たないため、本研究では高精度のDGPS(Differential Global Positioning System)を用いて、地上に設置した9個のターゲットの緯度、経度及び標高の計測を行った。これらを用いて地形モデルの全点に対してアフィン変換を行い、点群に絶対座標を与えた。図2に解析の結果であるDSMと正射画像(オルソフォト)を示す。

現地踏査とDSMによる地形把握から、現地は主にKali川による河岸段丘とDuhuni川による扇状地から構成されていることが判明した。特にDSMの傾斜角の変化から河岸段丘は年代が古いものから4種に分けられると考えられた。

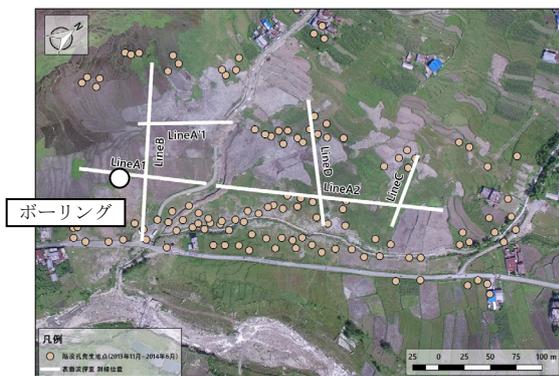
図3 表面波探査測線位置

測線位置と計測結果を図3,4に示す。表面波探査は異なる時期において5回実施した。測線の位置は、陥没孔の発生状況と比較検証が可能な地点に設置した。また地元住民の農作業や表層の状態などを考慮しているため、測線の長さ、開始点は調査年月ごとに若干異なる。図4の縦軸(深度)のスケールは表面波探査の測線展開長から15mに設定している。Line A1'は初期に陥没孔が集中的に発生した場所に位置している。Line Aは途中道路を挟むためLine A1とLine A2に分割されている。なお、各せん断波速度分布の右下にあら

2015年に実施したボーリング（図3参照）ではGL-2mまではシルト層が広がり、GL-4mまで砂礫層が広がる。またGL-7.5mまでは粘土層が存在するが、それ以深GL-10mまでは空洞が確認された。N値は、地表からGL-3mまでは15~18程度であり、それ以深では50以上であった。

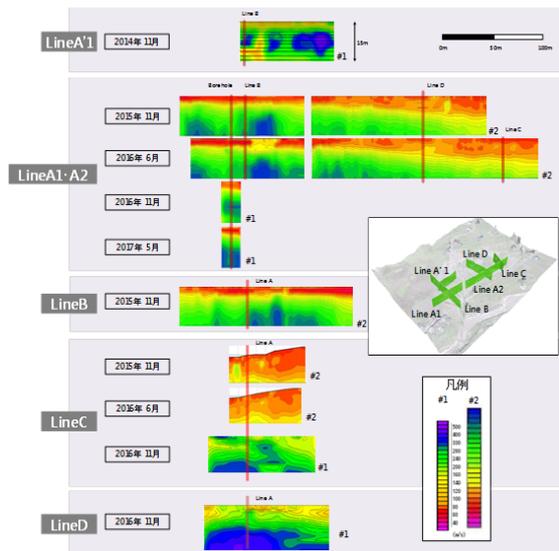
図4 表面波探査の実施結果

る数字は凡例の番号と対応する。

Line A1, A2の検層結果においても、この境界面は明瞭に表れている。2015年11月と2016年6月のLine A1, A2の結果では距離程が進むほど、この境界面の深度が増している。しかし、DSMから作成したLine A1, A2の標高分布では、地盤標高と境界面(赤と黄)の深度変化はほぼ同じ割合である。このためボーリング地点でGL-4m付近に存在した粘土層は、その標高を保ちながらLine D、Line Cまで広がっていると考えられ、その上の砂礫層はLine D、Line Cに近づくにつれて厚みを増していると考えられる。なお、Line B、Line C、Line DとLine A1, A2の交差点において、せん断波速度分布は概ね整合的である。

ボーリングで空洞が発見されたLine A1, A2のGL-7.5m~10mのせん断波速度分布は、計測時期によって大きく異なっている。2015年11月、2016年6月、2017年5月において、該当位置のせん断波速度は200~240m/sである一方、2016年11月では400m/sを超える。また分布の形状も異なり、2015年11月、2016年6月はせん断波速度の低い領域が周囲と比較して下に落ちくぼんでいるように見える。一方、2016年11月は330m/s程度の高せん断波速度の領域が空洞位置に存在し、その下のせん断波速度は240m/s程度と小さくなっている。この原因の詳細は不明であるが、計測時期により空洞の構造(充填状況)が変化した可能性も考えられる。

一方、この砂層の標高を図4の表面波探査のLine A1の結果と照合すると、せん断波速度200m/s付近であることが分かる。この砂層が同じ標高に分布していたと仮定すると、Line Aの地表面標高変化から、この砂層領域はLine Aの距離程が大きくなる(右に進む)につれてその深度を増加させ、Line Dとの交点ではGL-15m、Line Cとの交点ではGL-20m程度に存在すると考えられる。

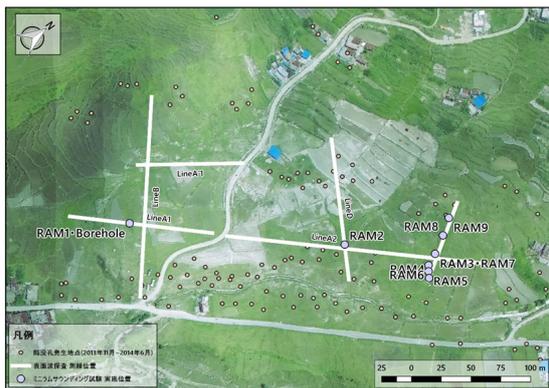
図 5 ミニラムサウンディング調査位置

測定位置と結果を図5、図6に示す。RAM 1~3は2016年11月に実施し、RAM 4~9は2017年5月に実施された。図6のオレンジ色の線は貫入不能深さを表し、濃い灰色で表されている範囲は表面波探査の結果から推定された砂礫層である。またボーリングで発見された空洞を緑色で記す。なお、換算N値は全てトルクを考慮した粘性土の式を用いている

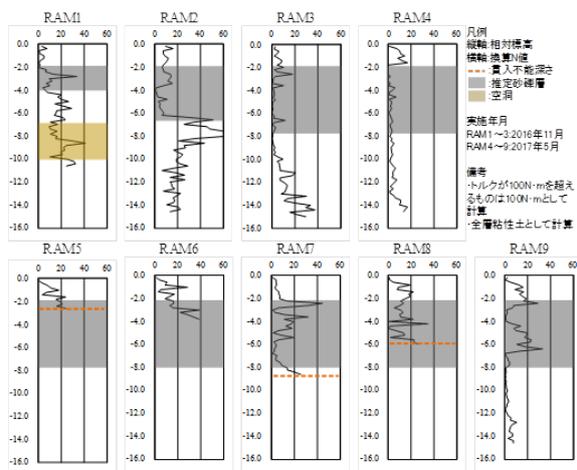
図 6 ミニラムサウンディング試験結果

ため、砂礫層の位置では実際の N 値はより高い値である可能性がある。またトルクレンチで計測可能な最大値が 100N・m であり、ロッドがこの値を超えても回転しない場合にはトルクを 100N・m として計算した。

RAM 1 では GL-2m までは換算 N 値が 10 以下であるが、それ以降は 20 程度まで上昇する。RAM 2, 3 でもこの傾向は顕著であり、RAM 2 では GL-6m、RAM 3 では GL-10m 付近から換算 N 値の上昇が見られる。しかし、RAM 1 においてボーリングで空洞が存在した位置では、N 値の低下は確認されなかった。一方、2017 年 5 月の調査では、RAM 4 の GL-2m~3m においてロッドが自沈した。RAM 4 は全体的に換算 N 値が 5 前後と非常に低く、その範囲は GL-13m 程度まで分布している。一方、RAM 5, 7, 8 はいずれもロッドの打撃回数が 200 回を超えたため、それぞれ 2.6m, 8.6m, 6.0m で貫入を終えている。RAM 9 は GL-2m で一旦換算 N 値が 20 程度になった後、GL-3~4m で換算 N 値は 1~2 と低下した。その後、GL-6m で最大値 30 を記録した後、GL-14m まで換算 N 値が 10 を下回る層が分布している。

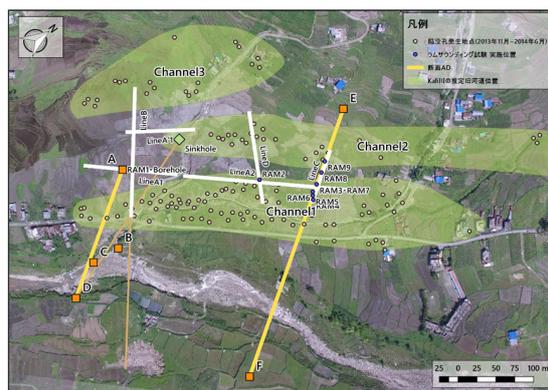
図 7 断面図 (図 8,9) の位置と推定旧河道

これらの仮定と各種地盤調査との整合性を検証する。図 7 に示す断面 AD における標高分布を図 8 に記す。使用した DSM は 2016 年 6 月に UAV で撮影されたものである。

り、発生当初の陥没孔の発生位置はカリ川旧河道を表すと考えられる。図7に示すように、陥没孔の発生箇所は大きく分けて3つのエリアに分かれ、それぞれ現在のカリ川河道にほぼ平行である。ここで図9に断面EFにおける標高分布と原位置地盤調査結果を記す。表面波探査測線Cの結果は推定旧河道の位置と整合的である。Channel 1とChannel 2に相当する範囲では、せん断波速度200m/sの低速度領域が深度10m程度まで広がっている。またこの区間で行われたミニラム試験のRAM4とRAM9においても、ロッドの自沈あるいはほぼ換算N値が0の深度が存在した点も共通である。一方、推定旧河道に挟まれた領域では、のせん断波速度が300m/s程度と高い層が上に位置している。RAM7の結果も、GL-8mで貫入不能となっており、元の地山である比較的硬いシルト質の地盤が残存していると推定される。

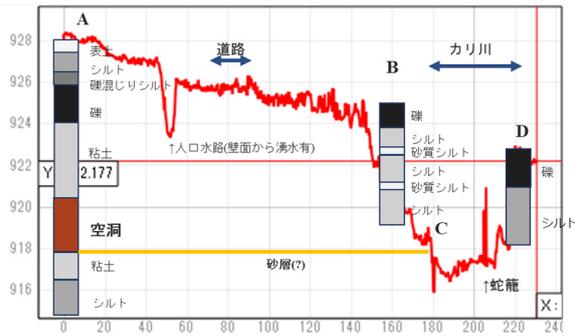
図8 断面ADの地盤構成

まず地点Aで確認された空洞は、地点B、地点Dで発見されたシルト層の標高と整合的である。また地点D付近で発見されたパイピング痕の下面は、空洞の下面の高さとほぼ同じであると考えられる。現場で確認された砂層からの水の滲出が見られた地点Cの高さも、空洞の下面の高さとほぼ等しい。このため、断面ADにおいて標高918m付近に砂層が連続的に存在することが判る。この砂層は、メカニズム①で記したような陥没孔発生の原因の一つであると考えられる。

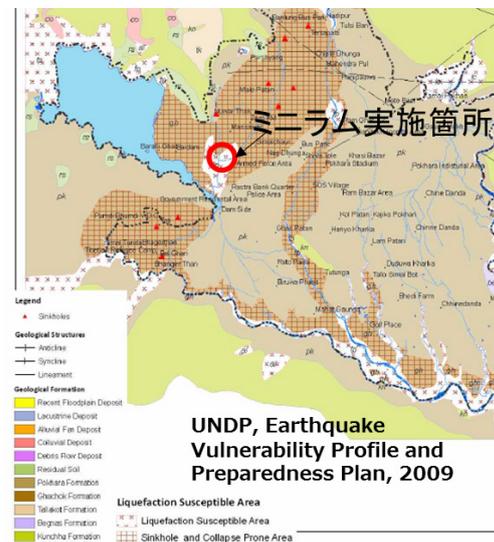
図10 液状化を対象としたミニラム調査箇所

ポカラ市街地は低地にあり、特に図10に示す地域では、その地形から液状化の危険性があることがUNDP (2009)によって示されていた。本研究では、この液状化リスクが高いとされる地域において、ミニラムサウンディング試験を実施した。

図10と11にそれぞれ調査位置図とミニラムの結果を示す。なお、ミニラムは50m程度離れた2地点で実施し、調査深度は11mと5mである。

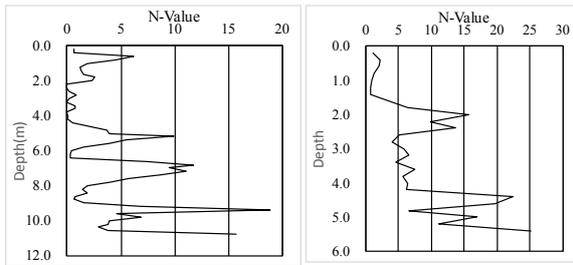
図 11 ミニラムサウンディング試験結果

結果より、当該地は N 値 10 以下程度の地盤で構成されており、深度によって N 値 3 回以下の非常に緩い状態を呈する。しかし、ロードの付着する土質は粘性土であり、地下水位は今回の調査では確認されなかった。

当該地域には小河川が流れているが、液状化リスクが懸念される地域の標高は河道と比べて数 m~10m 程度高く、地下水位はかなり低いところにあるものと考えられる。結果として、当該地区を構成する地盤種別、および地下水位の観点からは、液状化の発生リスクは非常に低いことが確認された。
