研究課題名（和文）熊本地震により阿蘇カルデラで発生したグラブンの被災メカニズムの研究

研究課題名（英文）Study on the mechanism of the grabens that formed in Aso caldera during the Kumamoto Earthquake

研究成果の概要（和文）：2016年熊本地震により阿蘇火山のカルデラ内でグラブンが多く発生し、多くの住宅や道路、埋設管が被害を受けた。このメカニズムを明らかにするため詳細な研究を行った。人工衛星の合成開口レーダで地表面の変動を測定したところ2～3mの水平変位が発生していた。このうち最も甚大な被害が生じた狩尾地区でボーリングや試料採取、PS検層、表面波探査、微動アレイ観測、反射法探査、解析を行った。その結果、底がU字型の昔の湖に厚く堆積している粘性土のせん断剛性が地震で急減し、表層の水平変位とグラブンが発生したことが分かった。この結果をもとに住宅の適切な復旧方法を提案した。

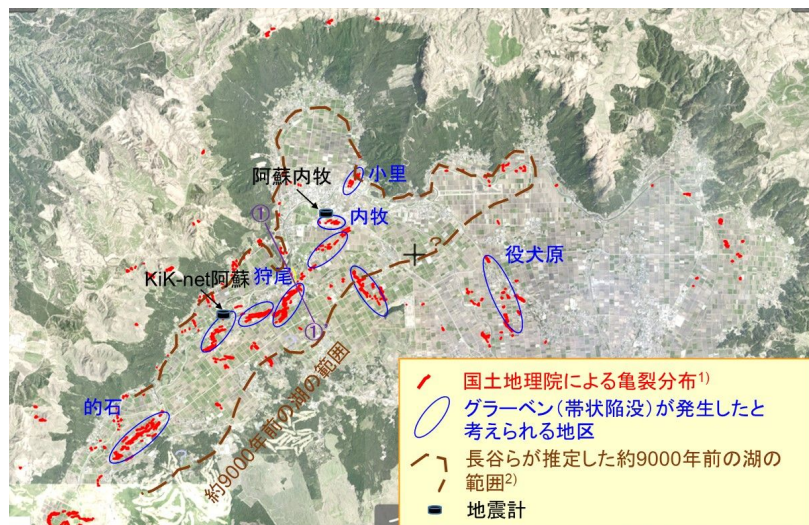
国土地理院では熊本地震で発生した亀裂の分布図¹⁾を作成している。まず、これを参照しながら現地踏査などを行って検討した結果、図1に楕円で示した地区では大規模に帯状の陥没が発生したと判断された。小里～的石にかけては北東～南西方向、役犬原付近では北西～南東にかけて細長い陥没が発生していた。これらのうち狩尾、内牧、小里地

図1 熊本地震により阿蘇カルデラでグラーベンが発生した箇所

そのうち図1に示す狩尾の測線に沿って水平および鉛直変位量を整理したのが図3(3)(4)である。これに見られるように、陥没発生区間付近から北西側(図中左側)にかけて2.5mもの大きな水平変位、鉛直変位が発生していた。

さて、陥没が発生した地域内には図1に示す2か所に地震計が設置され記録がとられている。そこで加速度時刻歴を直接積分して地盤変位量を推定した。その結果、阿蘇内牧の変位波形では加速度のピークが生じた後に北方向に最大で350cm程度の変位が生じ、60秒後には250cm程度の残留変位が生じたとの計算結果となった。合成開口レーダでのこの付近の測定結果によると約200cmの変位が発生しており、両者はかなり良く合った。KiK-net阿蘇でも最大230cm程度の変位が生じ、最終的に130cm程度の残留変位が生じたとの計算結果となった。

なお、図 1 に示されている役犬原地区では、他地区とは違う北西～南東の向きに陥没が発生した。旧地形を調べたところ、かつてはこの線に沿って小河川があり、それを埋めて農地にしてあった。その際に川底に石を敷き土を埋めたとのことで、その土が吸い出だされて空洞が生じていたため、1m に及ぶ大きな陥没が発生したのではないかと考えられた。

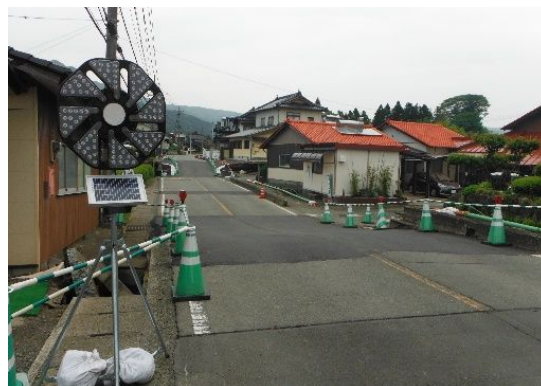
区では住宅地で帯状陥没が発生し、住宅や道路、ライフラインなどに甚大な被害を与えた。狩尾地区では、図2に示すように、道路と直交方向に幅約50mで最大1.3mの段差が発生し、そこに位置した住宅が落ち込み、県道175号線が寸断され、上下水道が切断された。内牧地区においては、陥没によって最大80cmの段差が発生し、段差上に建てられた家屋が大きく傾斜する被害を受けた。小里地区では、河川の護岸にクラックが入り、20cm程度の段差が生じた。その近くの住宅地では家屋全体が50cm程度沈下した。

図2 狩尾地区の被害状況

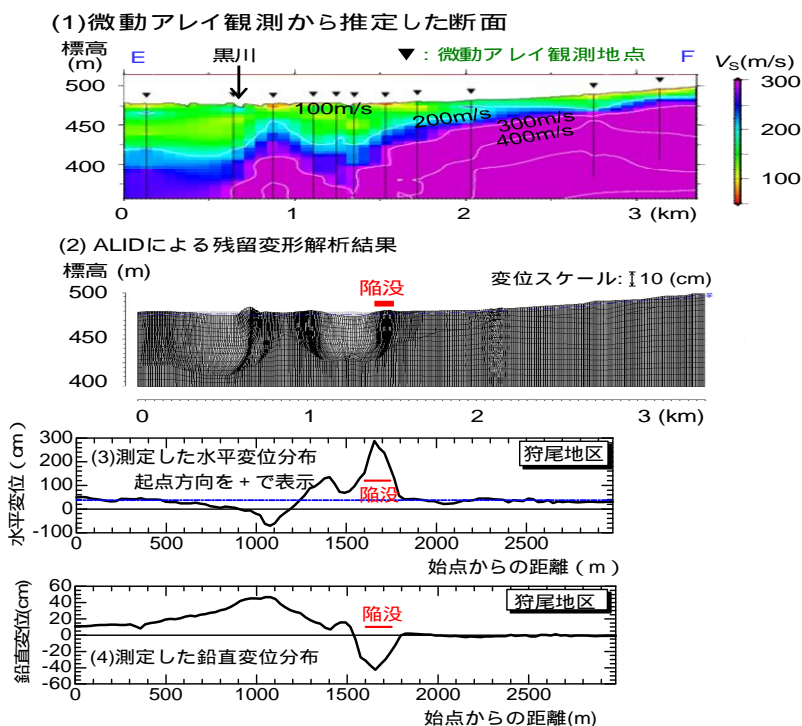
図3 狩尾地区に対して合成開口レーダで測定した変位分布および微動アレイ観測から推定した土層断面と残留変形解析結果

狩尾地区でこのようにして推定した断面を図 3(1)に示し、図 3(2)にその断面での残留変形の解析結果を示す。この地区では北西側に外輪山が張り出してきており、合成開口レーダで測定した変位分布の測線は始点距離 800m 付近より北西（図中左側）で外輪山に乗り上がるようになっている。これに対し、微動アレイ観測を行った道路はこれを避けて 1400m 付近から北西側では少し東に方向を変えて外輪山に乗り上がらない測線となっている。このため、1000m 付近より南東側だけ対象にして比較してみると、残留変形解析の変形状態は合成開口レーダで測定した変位分布と傾向が良くあった。他の小里、内牧、的石地区も同様に両者が良くあった。そこで、これらをもとに、帯状陥没が発生したメカニズムは以下のものであると結論に至った。
