科学研究費助成事業 研究成果報告書

研究課題名(和文) 迎賓館赤坂離宮天井絵画修復事業に関わる損傷と劣化原因の解明

研究課題名(英文) Elucidation of the Causes of the Damage and Deterioration on the Ceiling Paintings
in State Guest House, Akasaka Palace

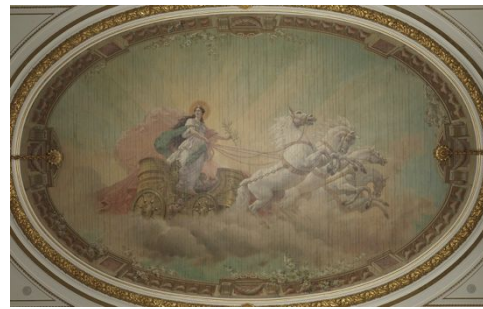
図1 《朝日の間》正常光撮影 / 全図

高精細デジタルカメラを使用した正常光線撮影と側光線撮影によって天井画の現状を高画素デジタル画像として記録し、PCモニター上でも細部の観察が可能となった。赤外線撮影では下描きの線がより克明に観察され、紫外線撮影では補彩箇所やレーキ系の絵具の使用箇所が明確に映し出された。特に過去に行われた修復当時の補彩の状態を生々しく明確に確認することができた。

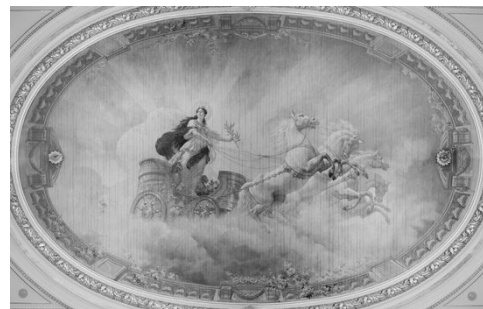
図3 《朝日の間》赤外光撮影 / 全図

の間と、立体的で写実的な表現による描写で、各部屋の名前に由来する日本的要素を含んだモチーフで写実的に描かれている朝日の間、花鳥の間、羽衣の間である。赤外線観察では下描き線は部分的にしか観察できないことから、大まかな当たり線を引いた後、身につけた記憶をたよりに直接彩色を行なったと思われる。下描きの線が最も詳細に観察できた部屋は朝日の間である。木炭によるとと思われる下描きの線は馬車と人物から明確に観察できる。描き手順は主に背景の空を描いてから周りの装飾的図柄や建造物の輪郭を描いてから花やりボン、楽器などを描いたと推察できる。
