科学研究費助成事業 研究成果報告書

研究課題名(和文) 2011年東北地方太平洋沖地震による内陸の地盤災害と土地履歴に関する研究

研究課題名(英文) Ground failure caused by the 2011 Off The Pacific Coast of Tohoku Earthquake in the Inland of Northeast Japan and the Land History Survey

阿子島 功 (AKOJIMA, Isao)

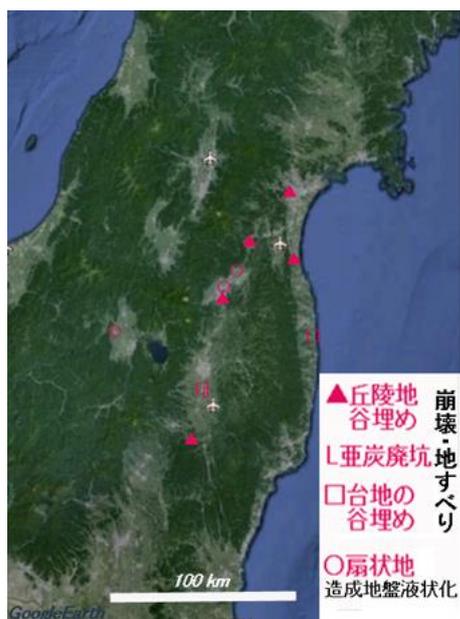
図1 主な調査地と災害種

(1) 主な調査箇所と対象とした災害種（図1）

これらの地域における最大震度は丘陵地・台地で6強（白河、須賀川）～6弱（郡山）、低地で6強（仙台）～6弱（福島市）であった。宮城県仙台市太白区緑ヶ丘地区、仙台市泉区南光台地区、宮城県南部白石市緑ヶ丘地区、福島市南部伏拝地区などの丘陵地

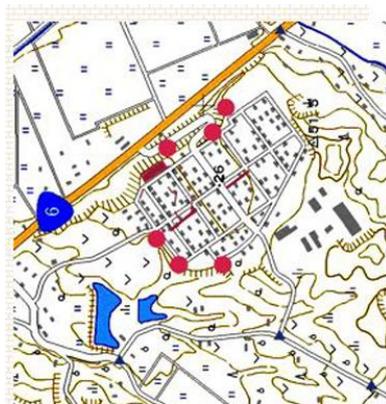
2つの尾根とその間の長い谷を埋めた台状の造成地で、中央の埋積谷沿いと台地周辺で発生した複数の地すべりや地割れ位置

(2013年修復中)を現地で確かめ、造成前の空中写真の立体視、造成前の1:25,000地形図、1:5,000計画図から復元できる旧地形と重ねた。台地面の肩あるいは平坦面のなかの発災箇所は、谷を埋めた箇所あるいは切り盛り造成の境界付近であることが確かめられた。したがって、現行の土地履歴図には造成前の1条河川までを図示しているが、さらに詳しい谷線(例としては、国土調査土地分類地形分類図山形県方式)まで表記すれば有効であると考えられる(図2)。

現況1:25,000図上 被災位置

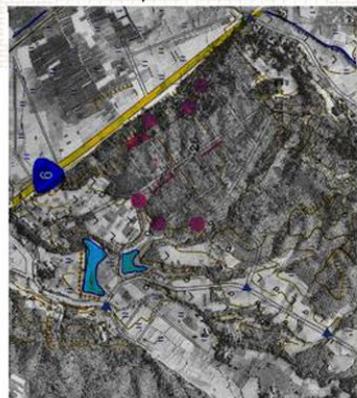
造成前空中写真M182-2-23と現況地形図の重ね合わせ 立体視ペアのひとつ

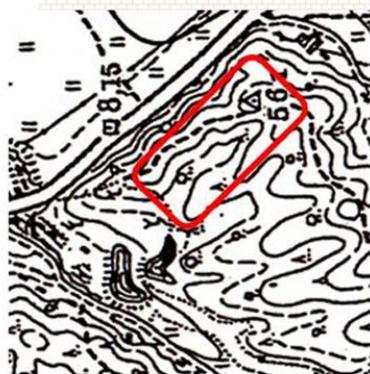
図2 谷埋め台形の造成地の変状箇所

M41測 1:50,000地形図に造成範囲を記入

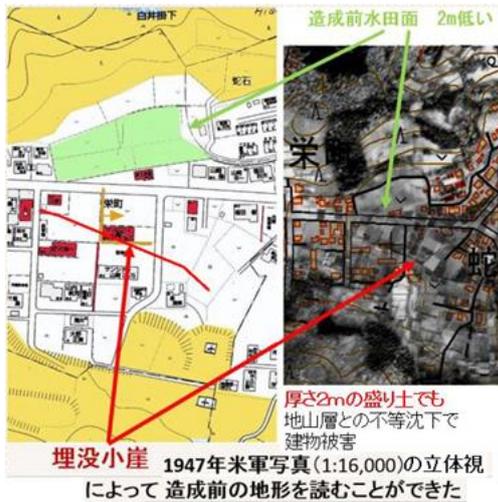
図3 谷底の浅い盛土地盤の不等沈下とすべり

厚さ2m程度の盛り土であったが、地表下の段にまたがるアパート1棟は不等沈下によって損傷したことがわかった。造成前地形は米軍撮影の航空写真の立体視で復元できた。谷中軸の谷埋め部分で下方への滑りや地下水位が高かったことが聞き取りできた。

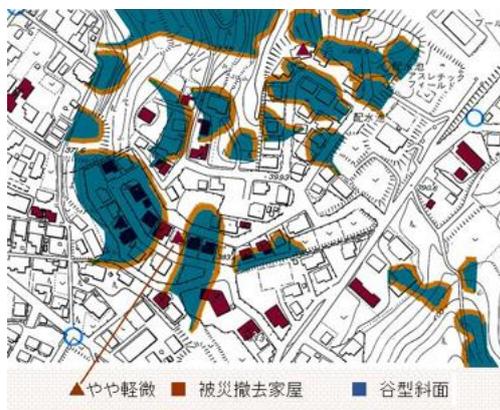
図4 被災地盤と造成前斜面分類

造成前地形は概形が同心円状の等高線で表される斜面であり、原形を造成直前の1975年の航空写真で判読して斜面分類を行うと、谷型か尾根型かもよって家屋・地盤の被害に差が生じていることが分かった(図4)。
