研究課題名(和文)国内最大規模の人工水路を用いた天然ダム決壊の実証実験を通じた危険度評価指標の提案

研究課題名(英文) Risk evaluation on the collapse of landslide-dams through large-scale flume experiments

岡田 康彦 (OKADA, Yasuhiko)

独立行政法人森林総合研究所・水土保持研究領域・チーム長

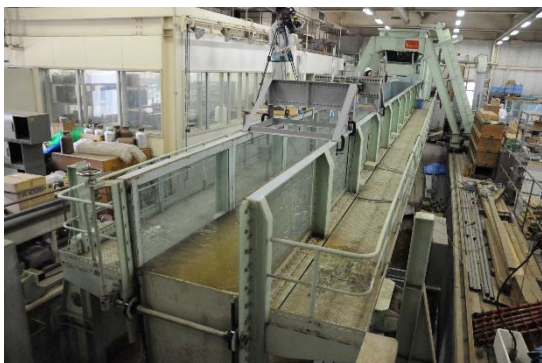
写真1 天然ダムの決壊実験に使用した国内最大級の人工水路（長さ 20m 超、幅 1m）

天然ダム(地すべりダム)の侵食・決壊機構の解明を目指し、国内最大規模の大型水路模型を利用した実証実験を実施した。大型水路は、長さが20m超、幅1mで、天然ダム背後の水位を徐々にあげる静的な水圧載荷条件から、急激な水流を与える動的な条件までを実施可能な仕様を有する。0.001m³/sの流量で水位を徐々に上昇させる静的な載荷条件で実験を実施した。

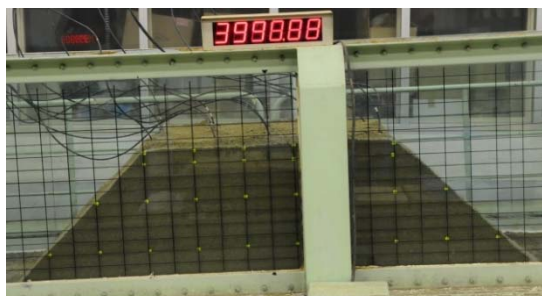
写真2 2度傾斜（右側が高い）の水路人工水路上に作製した天然ダム模型の一例（ダム模型前面および後面の傾斜は、水路底面に対して 45.0 度に設定）

実験に使用した土砂は風化花崗岩で、0.96m³の土砂を台形状に緩詰めして天然ダムを模し、勾配2度に設定した水路に形成した。土量を変えずに、天然ダム模型前面の傾斜を変えた3回(緩詰め体の供試体、2度勾配の水路に対して急傾斜45.0度、中傾斜26.6度、緩傾斜18.4度)の実験を行ってその侵食・決壊の動態を調べた。間隙水圧センサーを、深さ方向について模型底面から100mm、300mm、500mmの3深度に、流路縦断方向に関してダム模型頂面上流端から100mm、300mm、500mm、700mmの4か所に埋設して、天然ダム模型の背面から徐々に水位を上げたとき浸透水が模型内部を浸潤する動態を追跡した。また、ダム模型の左岸側側面には、その単位体積重量をほぼ天然ダム模型の土と同様になるように調整したマーカを多数埋設し、ダム模型が変形する様子を側面から容易に観察できるものとした。

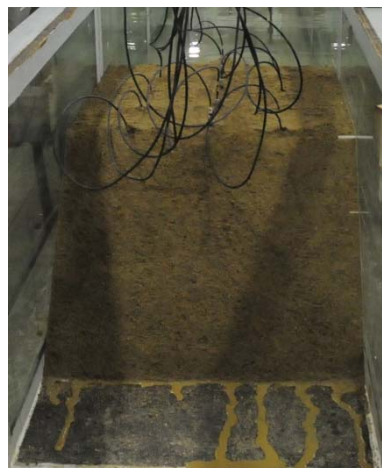
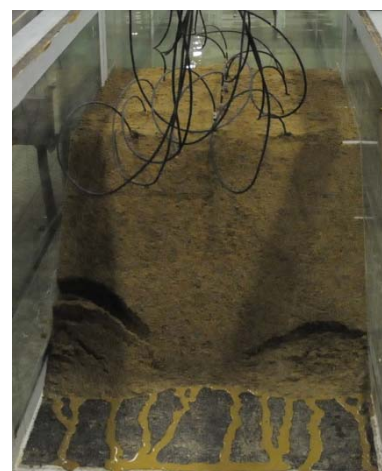
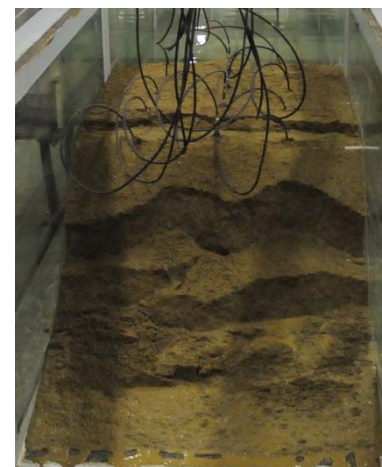
a)

b)

c)

写真3 緩詰め天然ダムの前面傾斜を 45.0 度に設定した場合の決壊の様子 a) 浸透水が前端部下位より滲出、b) 末端部より小崩壊が発生、c) 崩壊が前斜面上位へと後退して全体が決壊

前斜面傾斜が45.0度および26.6度の天然ダム模型では、水位が0.6mに達する前、つまり、越流が開始する前に、天然ダム模型前面部で末端侵食および崩壊が発生した。使用したマサ土は透水性が高く、ダム背後で湛水し終える前にダム最前部まで水が浸透した。2度勾配の水路で45.0度および26.6度の傾斜と相当量の傾斜があったため、水でほぼ飽和した土層が侵食/崩壊した。

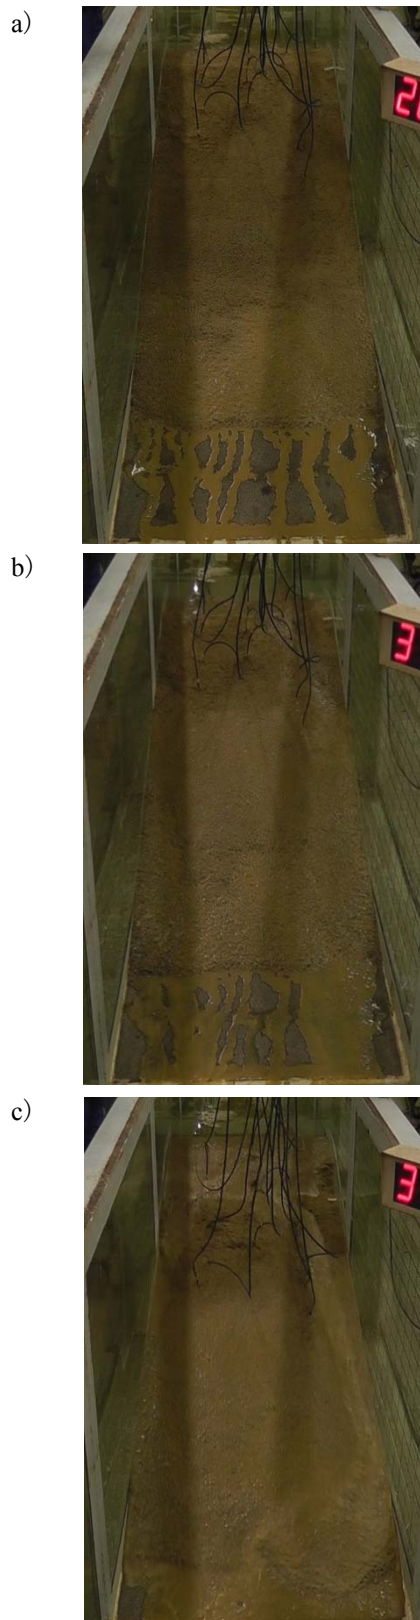
写真 4 緩詰め天然ダムの前面傾斜を 18.4 度に設定した場合の決壊の様子 a) 浸透水が前端部下位より滲出、b) 越流水によりダム頂面に細溝が形成され侵食が進行、c) 一気にダム自体が決壊

前斜面傾斜を18.4度に与えた実験では、これも天然ダム模型背後で水位が0.6mに達する前に浸透水がダム最前部に到達したが、前斜面部で崩壊には至らず侵食が少し発生する程度に留まっていた。その後、ダム模型の頂面を水が徐々に流れはじめ、浸透水と合わさりダム全体がほぼ水に満たされて細溝が出来はじめると同時にダム模型前部傾斜の上端付近から崩壊した。これらから、ダム前斜面の侵食や崩壊が、ダム自体の決壊に大きく影響を及ぼすことがわかった。
