研究種目：基盤研究(C) (一般)

研究課題名(和文) 富士山の落石と雪代災害の危険度評価と社会周知の研究

研究課題名(英文) Risk evaluation of rock fall and Yukishiro (Slush avalanche and lahar) disaster in Mount Fuji and its public awareness activity

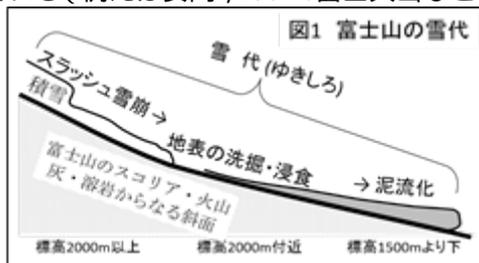
富士山では、急激な降雨と融雪によって流動性の高い極度の湿雪雪崩「スラッシュ雪崩」が発生し、さらに下流で土石流・泥流に変化する。この一連の現象を「雪代」という。この雪氷・土砂移動現象は、主に11月～12月と2月～4月に発生し、表層の火山灰やスコリアを巻き込み大規模化しやすい(図1)。発生にともなう斜面の状況の変化は遠方からでも認識が可能であり、富士山特有の雪崩現象でもあることから、その発生機構や発生要因については1940年代から研究は行われている(例えば安間,2007.富士火山など)。

図1. 富士山南東斜面の雪代の模式図

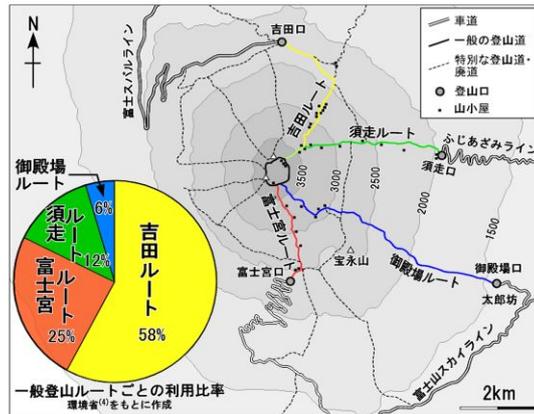
近年の登山者数が30万人前後を推移する富士山は、世界で最も人の集まる高山の一つ

である(図2)。2013年には世界遺産にも登録され、さらに2015年頃からの訪日外国人旅行客の急増もあり、登山目的以外の利用者も含めて、訪れる人の年齢や国籍、自然災害に対する知識や意識の差異は大きくなりつつある。また、高い標高、厳しい気象条件、活火山の不安定な斜面等の条件が加わるため、富士山での斜面災害リスクは世界的に見ても特に大きく、多様といえる。したがって、様々な見地からの研究と対策が急務である。

図2 富士山の登山道と利用率

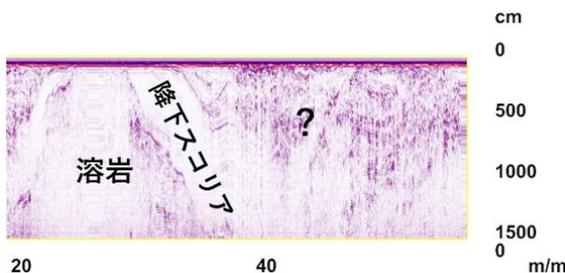
富士山の中でも特に雪代の堆積が盛んな太郎坊周辺で，雪代堆積物/降下碎屑物/溶岩の分布状況を確認することを目的に地中レーダーによる探査を行った(図3)。その結果，降下碎屑物とその基盤をなす溶岩との境界

図3 探査断面の例 (横幅は約40m)

は明瞭に把握することができた。さらに，溶岩に乗る碎屑物の層厚は最大で15 m程度で，太郎坊駐車場南側の地形の狭窄部で基盤が急激に浅くなっていることがわかった。降下碎屑物とその二時堆積である雪代堆積物の境界は不明瞭であるが，上位の厚さ数mの塊状部分が雪代堆積物の可能性がある(図3左の?記号部分)。本助成の期間外となるが今後は範囲を広げ確認を進めたい。

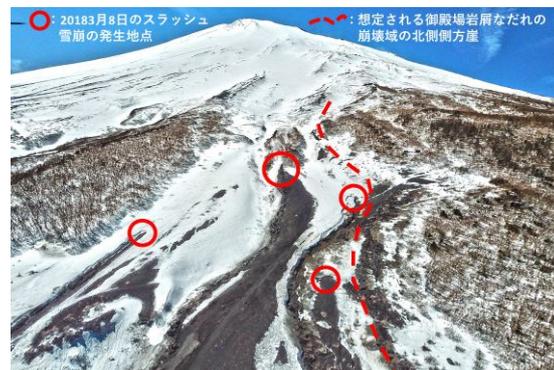
周辺の地形，地質の状況，および既存研究(金子ほか，2004。科学技術振興調整費 成果報告書)から発生域は御殿場岩屑なだれ(BC.920年)の崩壊地形の左岸側方崖の下部に相当する可能性がある。その場合，こういった現象は過去2900年間続いていたと考えられる(図4)。

図4. 2018年3月5日のスラッシュ雪崩の発生地点と想定される御殿場岩屑なだれの左岸側方崖の位置

本研究期間中に発生した雪代のうち，最も特筆すべき事象は2018年3月5日に須走側斜面で発生し二人の犠牲者を出したものである。当初これは，通称グランドキャニオン(標高1800 m付近)から発生した土石流として報告されたが，実際には須走口登山道の標高2400m付近から発生したスラッシュ雪崩が原因であることが本研究により確認された。これは標高2200 m付近からスコリア交じりのスラッシュフローとなり，さらにグランドキャニオン周辺で土石流に変化して発生点から約10kmを流下した。この事象による振動は防災科学技術研究所の地震計(富士宮口5合目)の16:28~16:30分の約2分間の波形に相当すると考えられる。標高930 m付近で北へ分流した土石流は，東富士五湖道路の須走料金所，および国道138号線の道の駅の直近まで流下した。周辺では過去にこのような雪代災害の記録はなく，現行の富士山ハザードマップにもここまでの災害履歴は記されていない。

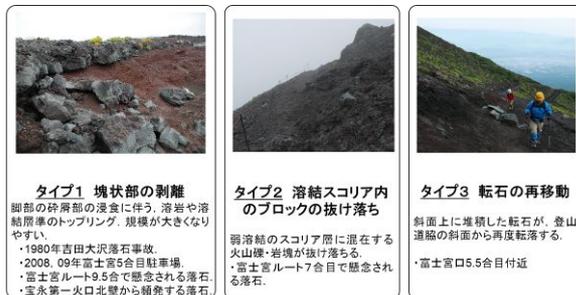
**タイプ1 塊状部の剥離**  
脚部の碎屑部の浸食に伴う、溶岩や溶結原層のトッピング、規模が大きくなりやすい。  
・1980年吉田大沢落石事故。  
・2008、09年富士宮5合目駐車場。  
・富士宮ルート9.5合目で懸念される落石。  
・宝永第一火口北壁から頻発する落石。

**タイプ2 溶結スコリア内のブロックの抜け落ち**  
弱溶結のスコリア層に混在する火山礫・岩塊が抜け落ちる。  
・富士宮ルート7合目で懸念される落石。

**タイプ3 転石の再移動**  
斜面上に堆積した転石が、登山道脇の斜面から再度転落する。  
・富士宮口5.5合目付近

**タイプ4 人為落石**  
上方の登山者によって誘発された落石。  
・ブル道等、つづら折れになっている箇所でも頻発。  
・タイプ1の剥離型の落石を誘発する場合も考えられる。

図5. 富士山で見られる落石発生個所のタイプ分け

富士山の登山道沿いで見られる落石の発生地点は次の4つのタイプに分類される(図5, 6)。

#### 【タイプ1】塊状部の剥離

脚部の碎屑部の浸食に伴う，溶岩や溶結し

たスコリア層からのトッピングで規模が大きくなりやすい。例：1980年吉田大沢落石事故、2008-09年富士宮5合目駐車場の事象、富士宮ルート9.5合目で懸念される落石、宝永第一火口北壁から頻発する落石。

【タイプ2】露頭面からのブロック状の抜け落ち

弱溶結のスコリア層に混在する火山礫・岩塊が抜け落ちる。例：富士宮ルート7合目で懸念される落石。

【タイプ3】転石の再移動

斜面上に堆積した転石が、登山道脇の斜面から再度転落する。例：富士宮口5.5合目付近。

【タイプ4】人為落石

上方の登山者によって誘発された落石。ブル道等、つづら折れになっている箇所でも頻発する。タイプ1の剥離型の落石を誘発する場合も考えられる。例：2015年9月13日の事故。

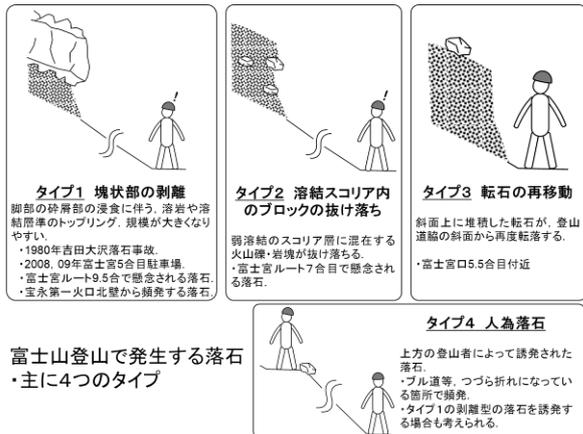
**タイプ1 塊状部の剥離**  
脚部の碎屑部の浸食に伴う、溶岩や溶結原層のトッピング、規模が大きくなりやすい。  
・1980年吉田大沢落石事故。  
・2008、09年富士宮5合目駐車場。  
・富士宮ルート9.5合目で懸念される落石。  
・宝永第一火口北壁から頻発する落石。

**タイプ2 溶結スコリア内のブロックの抜け落ち**  
弱溶結のスコリア層に混在する火山礫・岩塊が抜け落ちる。  
・富士宮ルート7合目で懸念される落石。

**タイプ3 転石の再移動**  
斜面上に堆積した転石が、登山道脇の斜面から再度転落する。  
・富士宮口5.5合目付近

**タイプ4 人為落石**  
上方の登山者によって誘発された落石。  
・ブル道等、つづら折れになっている箇所でも頻発。  
・タイプ1の剥離型の落石を誘発する場合も考えられる。

図6. 落石発生個所4タイプのイメージ

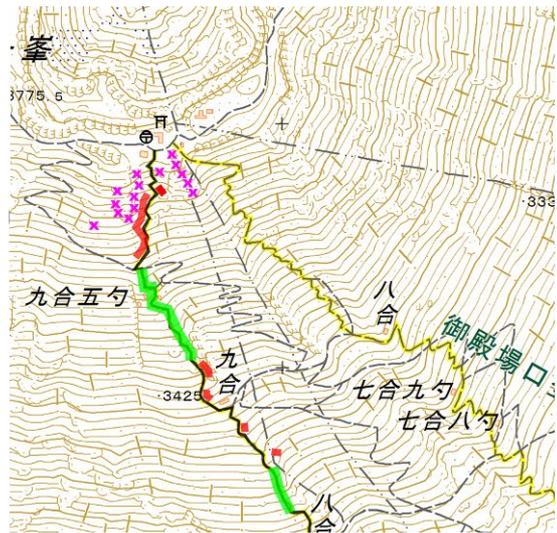
現在使われている登山道の周辺でもっとも落石の危険性が高いと考えられる場所は富士宮口登山道の標高 3620m ~ 3680m の区間である(図7)。助成期間中には顕著な地形変化は見られなかったが、この区間は登山道に不適である。代替策として西側のブルドーザー道を登山/下山道として使うことが考えられる。このほか、宝永火口の北側カルデラ壁でも落石が頻発している。

図7. 富士宮ルート上部の落石危険箇所
