研究課題名(和文)石橋の維持管理に最適な補修・補強方法の開発と洪水に強い石橋の提案

研究課題名(英文) Development of suitable repair and strengthening methods of stone arch bridges for maintenance and the proposal of flood-resistant stone arch bridges

山尾 敏孝 (Yamao, Toshitaka)

熊本大学・大学院先端科学研究部(工)・シニア教授

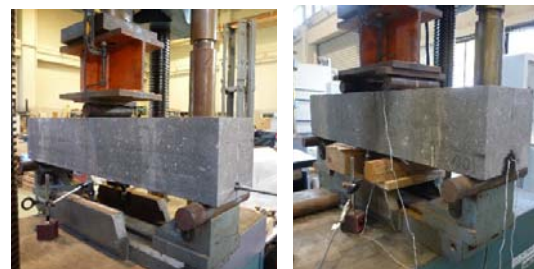
写真1 荷重の様子

(a) 3点荷重 (b) 4点荷重

用いた曲げ試験で検討した。図1は、石材はりの曲げ試験に用いた砂岩と阿蘇溶結凝灰岩(Aso-1,4)の3種類を用いた供試体である。供試体寸法は高さ200mm、幅200mm、長さ1000mmの正方形断面とし、支間長Lは900mmとした。供試体数は、Aso-4が9体、砂岩が8体、Aso-1が6体であった。実験は無損傷な石材はりを写真1に示すような4点荷重により最大曲げ強度や変形挙動を把握した。次に図1に示すように、2つに折れた石材はりを割れ面が中央になるよう鋼棒を入れて補修した後、同様に曲げ荷重試験を実施した。補修の手順として、まず、割れた石材の破断面を加工した後、高粘度エポキシ樹脂剤で繋ぎ養生する。石材が繋がったら片側から穴を開け、鋼棒と中粘度エポキシ樹脂剤を流し込み養生する。補修に使用した鋼棒は長期間のメンテナンス不要かつ付着が大きなネジ切りステンレス鋼棒を用い、鋼棒直径をφ10とφ13の2種類とした。鋼棒の埋め込み位置zは、石材下面から20mmと30mmの2種類とし、鋼棒の埋込み長さLは鋼棒の直径φの10~30倍(片側の鋼棒長さ)と部材全長を補修する場合を考えて比較検討した。また、壁石の面外方向への膨らみ等の損傷問題について実石橋の問題であり観察や原因除去の対処法を検討した。

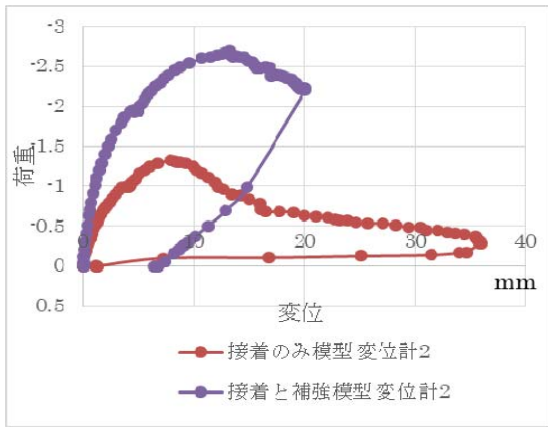
図8 2つの高欄模型の載荷点部の水平荷重と水平変位関係

図 8 は、2 つの模型の中央部の水平荷重と水平変位の関係を比較したものである。なお、载荷途中で荷重を 5 分間保持している。図より、最大水平荷重である最大支持力は、接着のみの模型の場合 1.33tf であったのに対し、補強をした場合 2.69tf であり、2 倍の支持力増加となっていることがわかる。これは高欄

支柱に図3のように鉄筋を基部で曲げて入れている補強効果と考えられる。また、対応する変位は、補強した模型の載荷を途中で止めているので比較はできないが、35mm程度まで十分可能と思われる。また、荷重作用点の中央部の水平変位が大きくなった。エポキシ樹脂で接着した模型では最大水平荷重は50%程度の低下まで作用させているが、補強した模型では20%程度低下したところで止めていることがわかる。

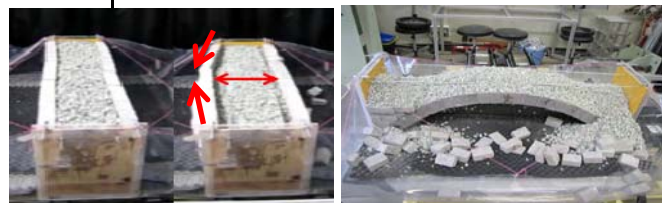
写真6 壁石崩壊のメカニズム

アーチ輪石のみの振動実験及び壁石模型で、4種類の中詰材を用いた振動実験の結果を表4にまとめて示した。なお、壁石模型の場合すべて直方体形状の壁石を使用した。表には拘束の有無のケースと実験で発生した主な挙動等について記述した。写真6(a)は、アーチ輪石のみに橋軸方向の加振をした時の挙動を示しているが、4~5Hzの振動数で輪石に大きな開きが発生していることがわかる。なお、アーチ輪石は崩壊に至らなかった。しかし、中詰め材と壁石がある模型実験ではこのような大きな輪石の開きは発生せず、開きは十分小さく抑えられることが判った。写真6(b)から写真6(d)は、中詰め材として砂利を用いた石橋模型の崩壊に至るまでの挙

(a)アーチ輪石の挙動 (b)アーチ上部の壁石の倒壊

加振前 加振後 (c)壁石の開き(孕みだし) (d)中詰材の流出

動特性を示したものである。橋軸方向に加振した場合、石橋模型は橋軸方向に波打つように振動し、壁石はアーチ輪石のクラウン部に接触する壁石から孕みだしが生じ崩壊に至った。一方、橋軸直角方向に加振した場合、石橋模型全体が小刻みに振動し、上部の壁石が徐々に孕みだし壁石が外側に開く様子が観察され、写真6(c)には加振前後の様子を比較して示した。この場合、振動により壁石が中詰材により押し出され崩壊に至る様子が観察された。更に加振を続けると、写真6(d)に見られるように、中詰材が流出し壁石を巻き込みながらほぼ全域の壁石が崩壊に至った。特に、中詰材として砂利を使用した場合、砂や黒ぼく土と比較しても壁石の崩壊に与える影響が大きかった。中詰材として砂と砂利を半々に混合し、水で混ぜた場合には壁石の崩壊挙動が最も影響が小さくなり、激しい崩壊には至らなかった。この要因としては、表4に使用した中詰材の単位体積重量と含水率を示しているが、砂と水の混合剤は、他の中詰材と比較すると重量が大きく、振動により材料地震の分離がほとんど発生しないため、アーチ輪石への適度な圧縮効果が得られるため、壁石内の移動が小さく壁石に与える影響が小さくなったものと考えられる。また、壁石が崩壊した際には、粒径の大きい砂利と比べ中詰材が締め固まっていたため、壁石を巻き込んでの流出が小さいため壁石の崩壊も抑えられたと考えられる。以上により、壁石崩壊に至るには中詰め材の影響が大きいことが判明した。
