科学研究費助成事業 研究成果報告書

研究課題名(和文) 耐震的に脆弱な文化財組積造建造物の被災後の保存修復法

研究課題名(英文) Restoration Method of Seismic Vulnerable Heritage Structures of Masonry after Earthquake Damage

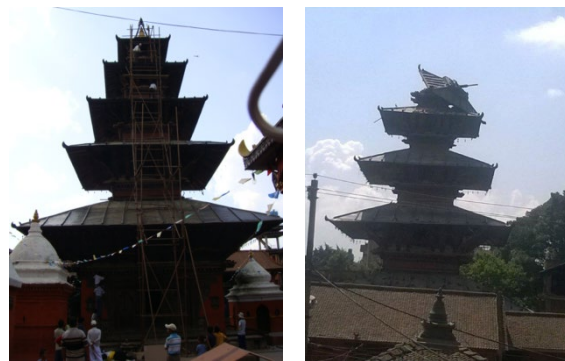
Photo.1 Kumbershwar Temple
(before and after earthquake)

Photo.1 に示した世界遺産歴史都市パタン市の Kumbershwar 寺院五重塔は 2009 年に微動測定を実施していたが、写真に示すように最上層が余震で倒壊した。小構造は、木の軸組をもつ組積造建造物(Fig.1)であり、ネパール歴史的建造物の塔婆建築様式の典型的な構造である。地震前と地震後の微動測定で得られた基壇に対する各層の伝達関数(EW 方向)を Fig.2 に示す。地震後は倒壊した最上層が撤去された後に測定している。最上層が倒壊・撤去されているため、各層の剛性が変わらなければ、一般に固有振動数は高くなる。しかし、1 次および 2 次固有振動数について、被災前後で比較すると明確な変化はみられない。これは、地震により構造体に損傷が生じて剛性が低下したことを示している。パタン市では、地震前に Rada Krishuna 寺院の三重塔の微動測定を行っているが、地震により全壊した。地震前の微動測定記録による振動特性は、後述の地震応答解析の検証に用いられる。ネパールでは、地震後の文化財組積造建造物の振動特性を把握するために、世界遺産 Changu Narayan 寺院、同 Nyatapola 寺院五重塔(Photo.2)の微動測定を実施し、固有振動数、固有振動モードなど基本的な振動特性を明らかにした。

構造解析では、2009年に振動調査を行いながら、今回の地震で全壊した Kurishna 寺院三重塔(Photo.5,6)と最上層が倒壊した Kumbershwar 寺院五重塔(Photo.1)に関する3次元非線形静的増分解析および地震応答解析を実施し、被害状況のシミュレーションを行い、被害の原因について検討した。これらの解析のうち、Kurishna 三重塔は、1992年に三重床面の水平構面に鉄筋コンクリートと鉄骨を用いた補強を行っており(Fig.4)、補強した構造物が崩壊した。解析では、補強前(1992モデル)および補強後(2015モデル)で解析を行い、鉄筋コンクリートと鉄骨による補強の影響を検討した。その結果、鉄筋コンクリートと鉄骨を水平構面に設置した補強により、局所的な地震時応力が増大し、被害の誘因になったことを明らかにした。前述の構造材料実験の結果、ネパールの歴史的建造物の煉瓦組積体は、かなり軟質であり、剛性がRC構造とかなり相違するため、局所的な応力集中が生じたものと推定される。前述のように変形性能を考慮すれば、鉄筋コンクリートの導入は適切とはいえず、木材による補強が有効である。

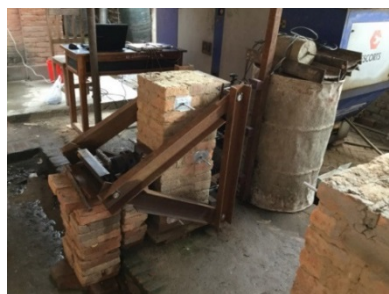
Photo.3 Compression Test and Strengthening methods

組積構造体の力学試験では、柱状試験体の圧縮試験、柱試験体の曲げ試験(Photo.3)、壁試験体の対角圧縮(せん断)試験(Photo.4)をネパール・コウパ工科大学において実施した。曲げ試験と対角圧縮(せん断)試験では、木材や鉄材による補強工法の効果を調べ、木材を格子状に配する補強工法の有効性が確かめられた。また、無補強であっても一定の変形性能を有することがわかった。
