研究種目：基盤研究(B) (一般)

研究課題名(和文) ウクライナ木造教会堂群保存手法の構築 - 日欧校倉造修理工法の比較議論を通して

研究課題名(英文) Conservation method of wooden churches in Ukraine -Comparative study of log house building conservation in Japan and East Europe

4. 研究成果

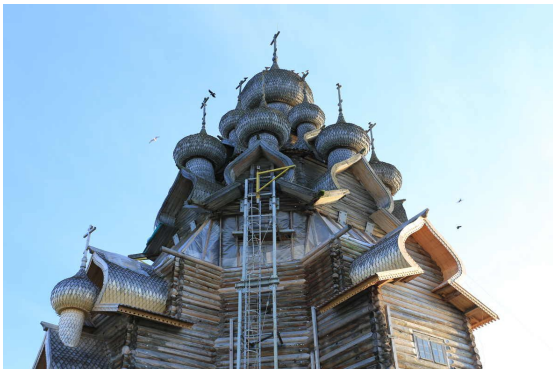
図 1. 顕栄教会堂修理状

世界遺産の構成資産である木造建築物の他、キジ島には1950年代からカレリア地方各地から移築された80棟以上の木造建築物が保存され、国立野外博物館によって保存管理されている。顕栄聖堂はキジ島の南の端部に近い小高い丘の上に建設されていて、夏季に礼拝を行う夏の教会堂として使われてきた。顕栄聖堂は19世紀の終わりに外観をプラスターで覆われたが、1949年に元の姿に戻されている。1980年代に教会堂全体の傾きが顕著になり、1984年に内部に鉄骨を入れて補強された。教会堂の傾きは強い風雨にさらされている土台地面の侵食と考えられている。そして1999年から2007年にかけて修理方法の検討と修理設計が行われ、2008年から修理が始まっている。修理方法は1984年に補強された鉄骨をフレームとしてジャッキアップを行い、各層を解体して部材を作業場に移し、傷んだ材料を繕いまたは交換して仮組みし、再度教会堂に部材を取り付ける、という方法が採用された。

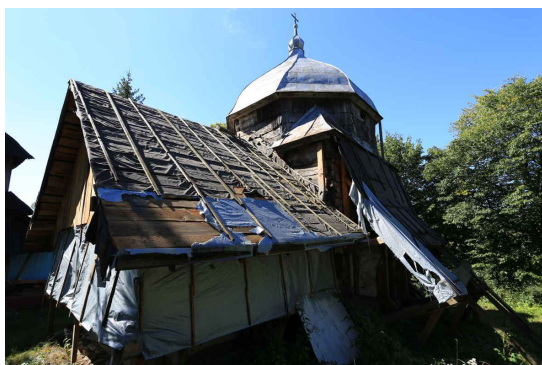
図3. ロニ教会堂修理前外観

本研究はロニ村に残る国重要文化財の木造教会堂修理事例を調査することとした。ロニ村(Loni)はリヴィウ市の東方 50 キロに位置する農村で住民は 160 人ほどである。ここに 1724 年建設の木造教会堂が村外れの小高い丘の斜面に建つ。1994 年に新しいコンクリート造の教会堂を村の中心に建設したため、木造教会堂は熱心な信者に利用されるのみとなった。この教会堂の建物全体が傾き、雨漏りによる校木の腐れが進行していた。修理設計は建築家のピンコフスキー氏によって行われ、施工はアンドリー氏が率いる修理施工会社で実施された。2017 年 8 月に修理が開始され 2018 年 8 月に訪れた際にほぼ修理完了の状態であった。実際、秋から春にかけて降雪と寒冷のために作業を止めているために、3 ヶ月ほどの期間で解体から組立まで行なっている。修理費は当初予算の 150 万フリブニャ(約 600 万円)から最終的に 250 万フリブニャ(約 1000 万円)に上がっていた。国指定文化財であるが、修理費はリヴィウ州政府から支出された。工期は日本の文化財修理に比べると早い。簡単な足場、覆屋なし、継木は最小限として新材に取り替えることによって修理費と工期を圧縮している。全解体修理は一般的に行わないというが、劣化が激しい場合は行われることが明らかになった。使える材を再使用し、文化遺産の修理方法として妥当な方法が採用されているように見えるが、内部壁画が描かれた校木の一部が新材に取り替えており、装飾修復への配慮は足りない。斜面による地すべりは建築家も修理施工会社も目視で確認できなかったという理由で対処されなかった。調査時におけるモニタリングも行われておらず、目視による判断が優先されていた。

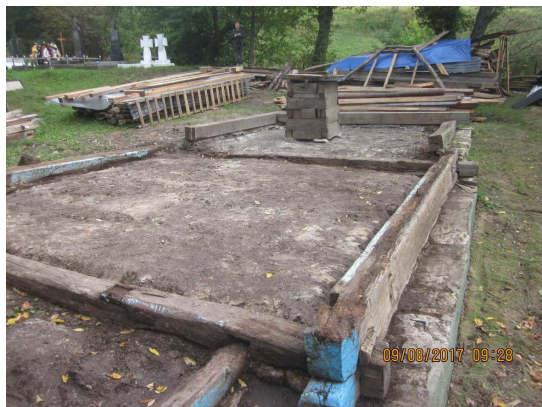
図5. 解体の状況 アンドリー氏

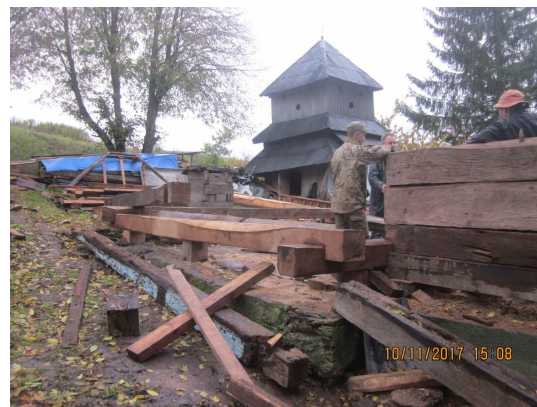
図6. 組立状況 アンドリー氏

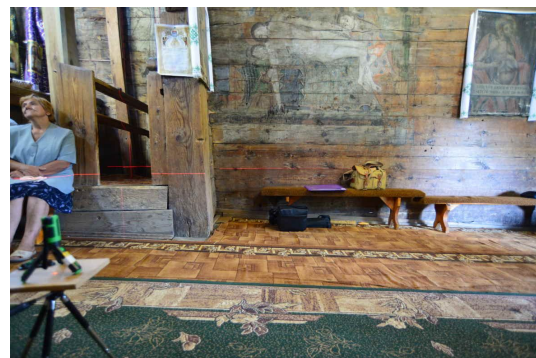
図 12. レーザー墨出機による測定

聖神降臨聖堂(ポテリッチ教会堂)は 1502 年の建造といわれており、内部の壁面に宗教画が描かれている。これまで解体修理が行われたことはなく部分修理を繰り返してメンテナンスされてきたが、斜面傾斜により躯体の変形を起こしている。1.2 メートルほどコンクリートの布基礎を入れる修理計画が立てられているが、土台の補強にとどまる計画である。雨水による斜面崩壊と考えられており、教会堂斜面上部にあたる場所に溝を切り雨水の侵入を防ぐ措置が取られている。ヒアリングによればソビエト時代の 1970 年代に農道を通すため斜面の裾を切っている。地盤崩壊のモニタリングは行われておらず、斜面崩壊の速度も把握されていない。木造教会堂の劣化状態を把握するための継続的なモニタリングが行われることはなく、実測による現況把握によって修理計画が立てられている。

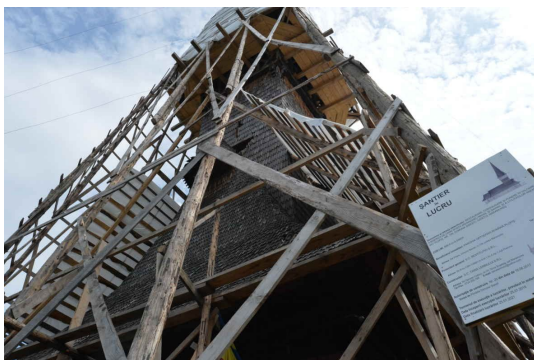
図 13. 修理中のプロピス教会堂

マラムレシュ地方のシセティ(Șișești)にあるプロピス(Plopis)の教会堂はちょうど修理中であり、土台の修理も行われていた。モルタルの土台はもろく、手で砕けるほどの硬さでほとんど土台の役目をしていない。また大引は地面から上がってくる湿気で腐っていた。校倉木造建築物の土台には樫(オーク)などの硬い木が使われることが多く、胴体の校木はトウヒ(スプルース)が使われる。胴体の一部をテコの原理によって人力で持ち上げ、土台や校木を取替える伝統技術が残っている。このように土台周りは昔から腐りやすく取替えることが一般的であったと思われる。建築家のザハリア氏は、移築された形跡もなくコンクリートの基礎も入っていないオリジナルの土台に対して新たに基礎を打つことはせず、補強材やバットレス、基礎石による調整で対処するという。現代の木造教会堂の修理において当初の形式を残すことが優先されている。
