研究課題名（和文）鉛直・水平補剛材に重度の腐食損傷を受けた鋼桁腹板のせん断耐荷力評価と機能回復技術

研究課題名（英文）Shear load capacity evaluation and multi-functional recovery technology of heavily corroded steel girder with vertical and horizontal stiffeners

研究成果の概要（和文）：本研究は、鋼桁端支点近傍の腐食損傷が主桁のせん断耐荷力に及ぼす影響を解明し、腐食損傷鋼桁の機能回復技術の提案を目的としている。

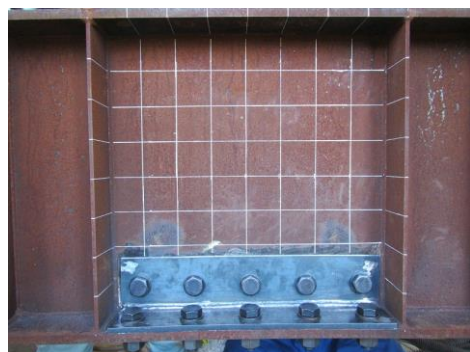
a) 当て板ボルト法

本実験では、当板ボルト法、当板ボルト法と炭素繊維法の併用の2種類を適用した。ここで、当板ボルト法に用いる高力ボルトは M20F10T を使用した。炭素繊維はヤング率 $2.45 \times 10^5 \text{MPa}$ 、繊維目付量 300g/m^2 、引張強度 3400MPa を使用した。炭素繊維の接着方向はせん断座屈時に生じる斜め張力場方向に沿って設置し、1層目は引張方向、2層目は圧縮方向として、交互に接着した。写真2に当板ボルト法のせん断試験体、当板ボルト法と炭素繊維接着法の併用法のせん断試験体を示す。

終局時の変形モードとして、当板ボルト法は当板より上部のウェブに斜め張力場が形成され、ウェブ中央で最も大きな面外変形となった。当板ボルトと炭素繊維の併用法では当板ボルト法同様に当板より上部のウェブに斜め張力場が形成され、大きな面外変形が確認された。

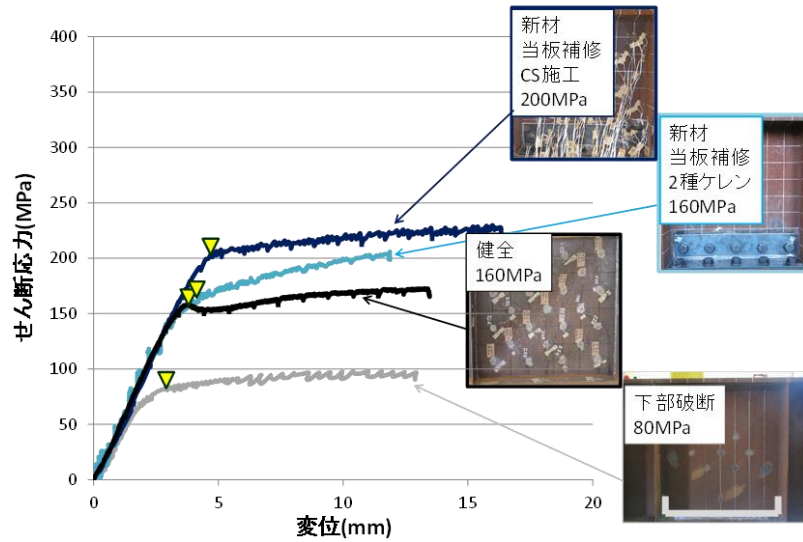
図3 せん断耐荷力（健全・破断・当板ボルト法）

図3の実験結果より、当板ボルト法は、損傷により低下したせん断耐荷力を回復されており、更に健全モデル以上の耐荷力が得られた。また、当板ボルトと炭素繊維接着の併用法も健全モデル以上の耐荷力が得られ、炭素繊維4層貼り付けモデルで当板ボルト法のみよりも大きな耐荷力となり、ウェブ面への炭素繊維法の適用によって耐荷力の上昇が見られた。

以上の結果より、当板ボルト法は、腐食損傷で低下したせん断耐荷力を健全モデル以上まで回復できる結果を得た。当板ボルトと炭素繊維の併用法では、全てのケースで当板ボルト法以上の耐荷力を得た。

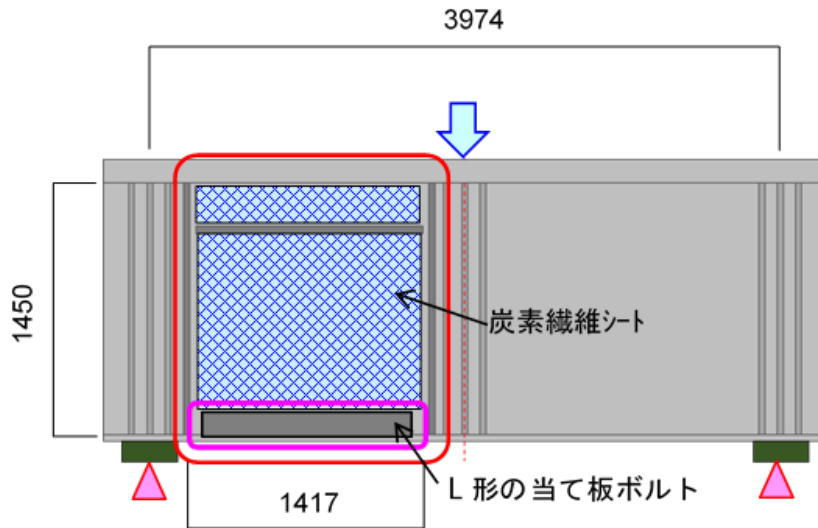
図4 機能回復技術の検証試験体

本実験では、中型せん断試験で得られたせん断耐荷力の回復技術の結果を基に、実大スケールのせん断耐荷力実験により耐荷力回復性能の評価を実施した。検証した回復技術は、ウェブと下フランジの腐食破断には高力ボルト摩擦接合を用いた当て板ボルト法、ウェブの腐食減肉には炭素繊維シートを適用した。図4に機能回復技術を検証した大型せん断試験体を示す。本試験体は、鋼I断面の実大スケール試験桁とした。試験機は6000kN大型試験機を使用した。

対象ウェブパネルには重度の腐食状態を再現した。まず、ウェブの腐食減肉を模擬して6mm鋼板を使用、ウェブと下フランジの接合部を破断、支点補剛材および垂直補剛材とウェブと境界部のウェブ面75mm切上げして腐食を模擬した。次に、水平補剛材を9mmから6mm減肉させた3mm鋼板を使用、水平補剛材とウェブと接合部の板厚を1mmとした。また、垂直補剛材は8mmから5mm減肉の3mm鋼板を使用した。

上記の重度の腐食損傷モデルに対して、適用した回復技術としては、下フランジとウェブ境界部の腐食破断に対しては高力ボルト摩擦接合によるL形部材の当て板法を適用、ウェブ減厚の回復には炭素繊維シート（目付量600g/m²）を片側6層（計12層）の板厚総計8.4mm相当を施した。また、水平および垂直補剛材については、ともに当て板高力ボルト摩擦接合を実施した。

重度の腐食損傷モデルに対して、当て板ボルト法と炭素繊維接着の併用法によるせん断耐荷力の実験結果より、健全モデル相当以上の十分な耐荷力の回復が確認された。また、炭素繊維シートの剥離やボルトのすべりなどによる急激な耐力低下も見られなかった。
