研究種目：基盤研究（A）
研究期間：2005～2008
課題番号：17254004
研究課題名（和文） 阮朝・太廟・隆徳殿の修復計画 ヴェトナムの文化遺産（建造物）の保存に関する技術移転の確立と国際協力
研究課題名（英文） Studies on the Restoration of Long Duc Dien, in the Nguyen Dynasty Establishment of technology transfer on the preservation of cultural heritage(architectures), and international cooperation in Vietnam.
研究代表者 白井 裕泰（SHIRAI HIROYASU） ものつくり大学・技能工芸学部・教授 研究番号：40258926

**研究成果の概要：**本研究の成果として以下の3点を上げることができる。1) 隆徳殿の寸法計画方法を解明した。隆徳殿の柱間寸法は、まず全体規模を想定し、基準寸法として端間を設定した上で、柱間比（ $1 : \sqrt{2} : 5/3$ ）または単位長の整数倍（ $10 : 14 : 17$ ）によって計画されたと考えることができる。また断面寸法は、柱間×比例係数（ $1/2$ 、 $1$ 、 $\sqrt{2}$ 、 $5/3$ 、 $2$ ）によって決定されたと考えることができる。2) 隆徳殿の建築技法を解明した。隆徳殿の裳階および庇における軒反りは、軒桁および反り増し材によって、軒桁の反りは庇柱・裳階柱を隅伸びおよび内転びさせることによって実現している。また柱の伸びは、庇柱の隅伸びが2越寸、裳階の脇間外側柱の伸びが1.5越寸、裳階柱の隅伸びが3越寸であり、庇・裳階の中間両端柱が2越寸、裳階脇間外側柱が0.5越寸、庇・裳階の隅柱が1越寸内側に転んでいたと考えることができる。3) 隆徳殿の解体修理において、実測調査および寸法分析、実物大構造実験、地質調査、原寸図の作成、人工木材による部材修理など日本における修理技術を駆使することによってヴェトナム側に建造物の保存に関する技術を移転することができ、国際協力に貢献することができた。

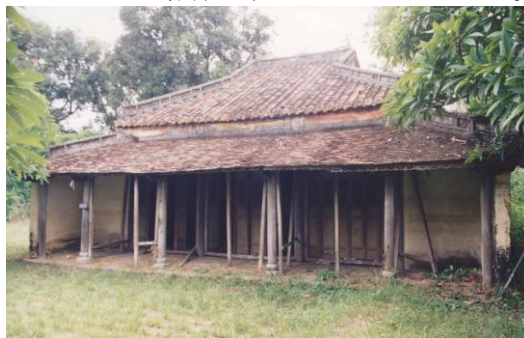
写真1 隆徳殿南面（修理前）

から確認され、復原考察の比較情報を提供している。90年代を通じて、現地行政組織により王宮内の主たる宮殿建築の修理工事が網羅されていく中で、隆徳殿がつまらぬ対象として放置されていたことが功を奏し、幸いにも唯一、近年の保存事業の対象からはずれたままの状況であった。その結果、昨今のベトナム政府による安直な修理工事を免れ、変遷を辿る上で必要不可欠な痕跡情報が豊富である。したがって当該研究は、アジア諸国に対する国際協力の枠組みの中での技術移転の必要性が高く認められ、今後の日越共同保存事業の対象として非常に重要な意味合いを有する遺構であるといえよう。

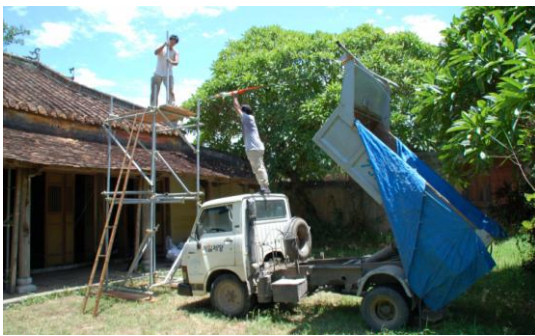
写真2 実物大構造実験

①東京大学坂本研究室によって隆徳殿 1/1の接合部模型を使って強度実験が行われた。②水平力による柱の変位については、隆徳殿の身舎柱の高さ3,700mm位置に鋼管5本を水平に架けて加力点とし、反力点として屋外に設置した2tトラックと加力点の鋼管をワイヤーベルトスリングで連結し、ハンドプーラーによる水平加力を加えた。試験の結果、東西方向は最大加力9.45KNに対してD4柱柱が変位3.02mm、変位角1/1.423rad.であり、南北方向は最大加力10.75KNに対してC4柱の変位4.08mm、変位角1/1.014rad.であった。

③鉛直荷重による柱の変位については、棟木から架台をワイヤーベルトスリングによって、1点および2点で吊り下げ、架台に泥嚢を載荷した。計測の結果は屋根瓦の鉛直荷重による軸部への構造的影響は極めて少ないことを示している。

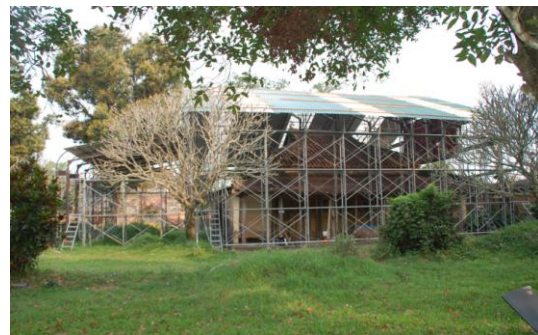
写真3 隆徳殿素屋根

①第3次調査が平成18年8月17日から9月1日まで行われ、素屋根および西側部材保存小屋を建設した。また8月21・22日に隆徳殿の北西角から北に6m、西に0.3mの位置で地下17.2mまでボーリングし、地質調査を行った。

②第4次調査が平成19年2月26日から3月26日まで行われた。2月27日から3月5日まで素屋根南側に部材保存小屋、その南側に事務所、さらにその南側に工員休憩所がベトナム人によって建設された。工員休憩所の南西側に監理事務所が日本人によって建設された。

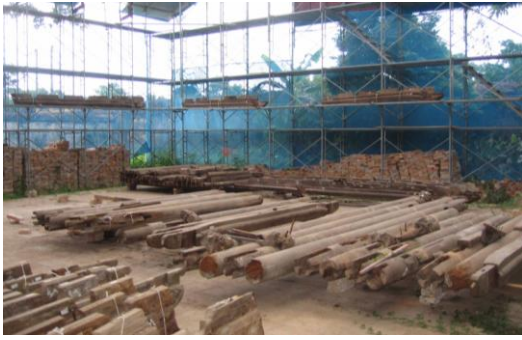
写真4 隆徳殿の解体および部材調査

③平成19年3月6日から18日まで隆徳殿の解体を行った。3月6日にベトナム式の起工式を行い、解体は基壇を残してすべて解体された。解体部材は西側・南側保存小屋に格納された。

④平成19年3月19日から3月24日まで部材調査を行った。部材調査は基壇上で行い、調査内容は部材寸法の実測、部材の新旧、刻書、補修必要の有無の確認、含水率の測定などであった。この部材調査によって隆徳殿修理工事における取替材・補修材の材積を求めることができた。

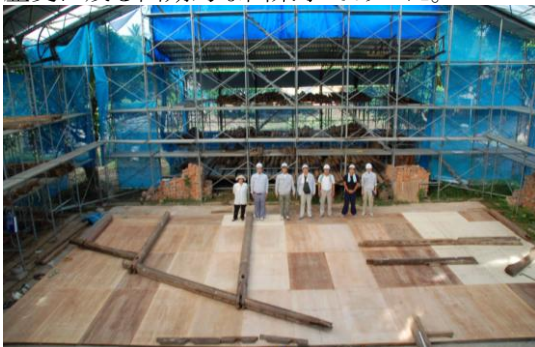
写真5 隆徳殿の原寸図

②第5次調査が平成19年8月16日から9月14日まで行われ、隆徳殿の基壇調査、原寸図の作成、人工木材を使用した柱の修理、ケオ・トエン木鼻の拓本採取、番付および仕口の補充調査を行った。また関連調査として、肇祖廟の補充調査、昭敬殿の基壇調査、王宮内の家具調査を行った。原寸図の作成によって今後の復原修理の基準を設定することができた。また人工木材を使用した部材修理によってこれまで取り替えざるを得なかった部材を再用することが可能になった。この試みは、ヴェトナムの文化財建造物修理において、歴史に残る画期的な出来事であった。

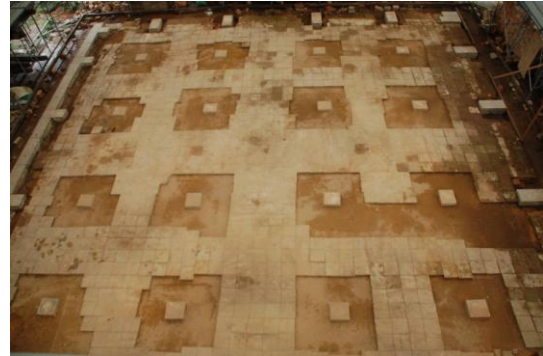
写真6 隆徳殿の基壇修理

④第6次調査が平成20年2月25日から3月25日まで行われ、隆徳殿の基壇修理、柱・ケオ・頭貫の修理が行われ、ほぼ修理を完了した。また王宮内にある瓦の焼き窯内部の温度を計測した結果、窯内部の最高温度は960度であることがわかった。今回の基壇修理において、内側礎石の下に、新たに80cm×80cm×75cmの煉瓦積み独立基礎を設置した。これは修理前の礎石が80cm厚の基壇砂地盤に置かれていた構造的弱点を改良したものである。以上今年度の修理および調査実績によって、平成20年度の隆徳殿の復原組立が可能になった。

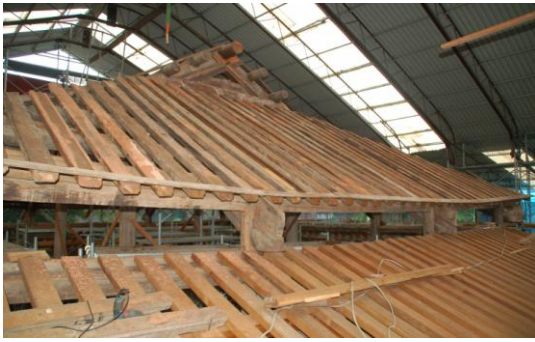
写真7 隆徳殿軒反りの復原

④第8次調査は平成21年2月24日(火)から3月24日(火)まで行われ、母屋桁の取付調整、垂木の取付が行われた。垂木の取付は、西側下屋から行われ、その後西側上屋に修理した垂木を取り付けた。配付垂木は、隅木・隅板を取り付けた後に取り付けた。上屋垂木の出は、柱心より424mm(1越尺)として、垂木鼻先を切り揃え、その上に広木舞を取り付けた。

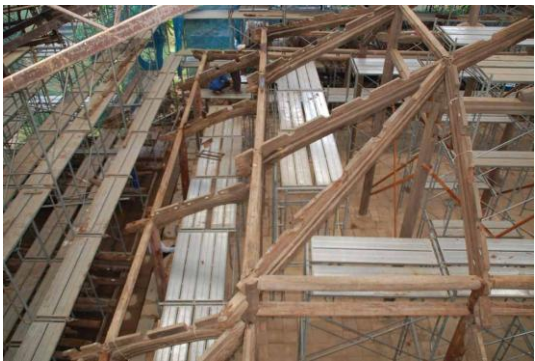
写真8 柱の伸び・内転び

⑤今回の軸部組立で柱上端平面が、糸巻き形平面であったことがより鮮明になった。また柱の隅伸び・柱の内転びの技法を明らかにした。
