TJ04 at Ramali area. TJ04 has 21 loculus (19 on the walls and 2 on the floor) in its chamber, although TJ04 has been already opened and damaged. Investigations by NISHIYAMA Yoichi (Professor, Nara University) and other researchers in 2002, revealed paintings on the walls and on the ceiling.

Similarly in 2009, we tried to restore the T.01 tomb in Bruj el Shamali.

(1) ラマリ TJ04 の成果

(1) ブルジュ・アル・シャマリ T.01 の成果 T.01 の清掃(階段・墓室・周辺)

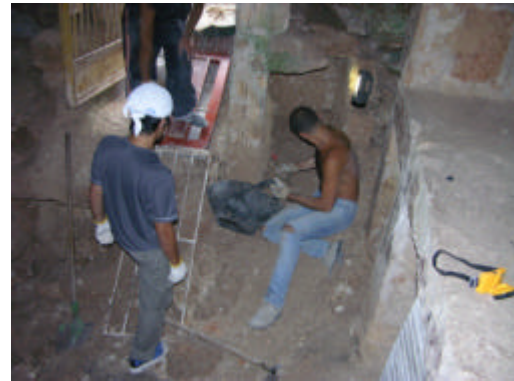
墓室西北隅の調査

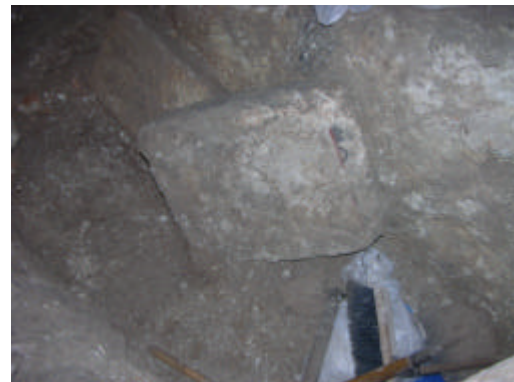
墓室床に落下していた壁画のある切石

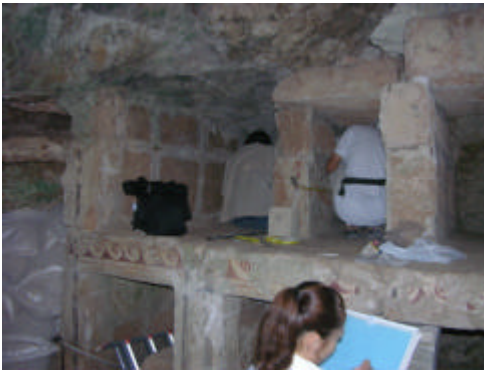
墓室北壁・納体室の実測調査

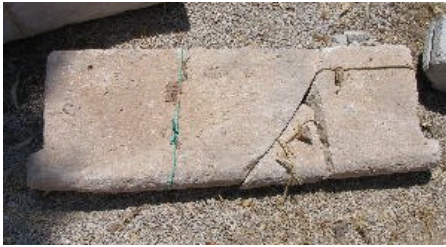
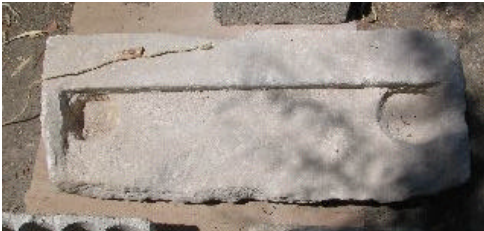
室入口には、両開きの石扉が設置されていたことが扉石と扉受石の発見により判明した。墓室に向かって扉左に小石室があり、墓前祭祀の水置として使用したと考える。

墓室入口の石扉(上)、石扉の敷居石(下)

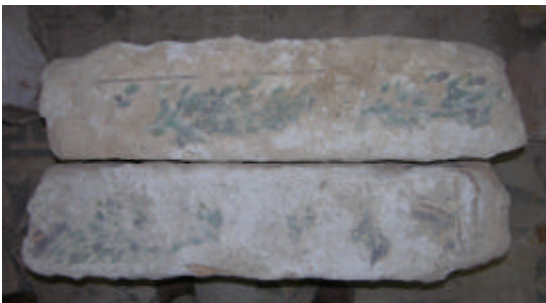
墓室床に落下のオリーブの壁画石材

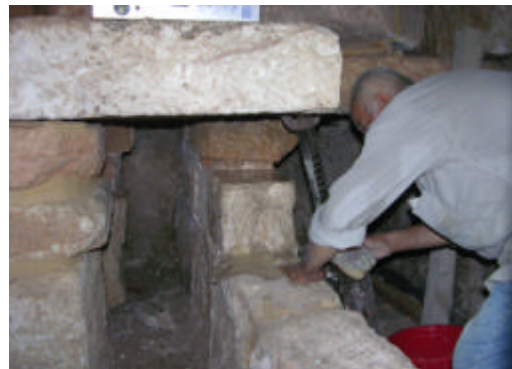
オリジナル石材による納体室の修復(EL2-1、3-1)

墓室・納体室の修復は原則として、オリジナルの落下石材を、原位置に戻すことによって進めた。しかし、オリジナルの石材が失われたり、破損したり、脆弱な場合は、新しい石材を加工し修復を進めた。新しい石材はレバノン考古総局(DGA)より提供されたものである。

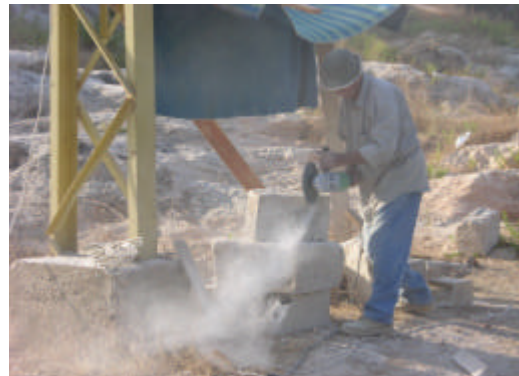
納体室修復に使用する新しい石材の加工

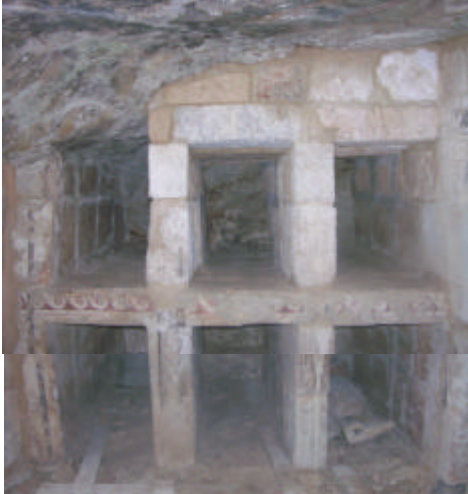
北壁修復後(2005年9月)

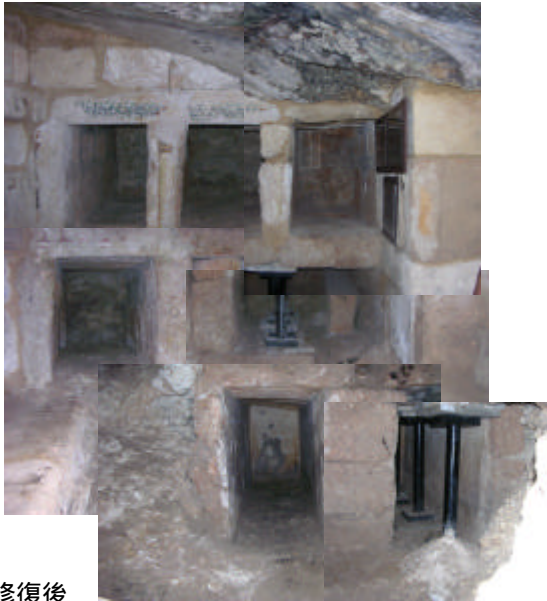
修復後

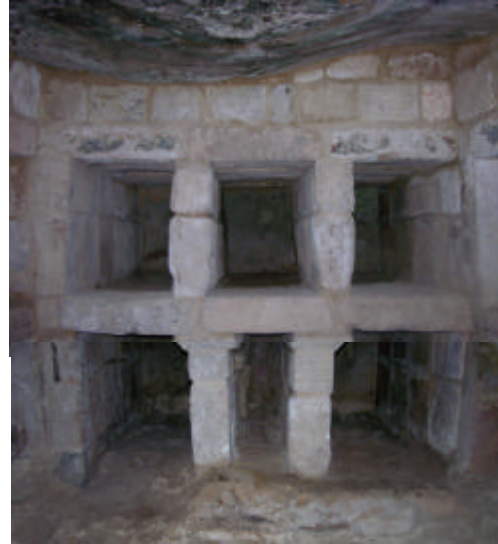
東壁修復後

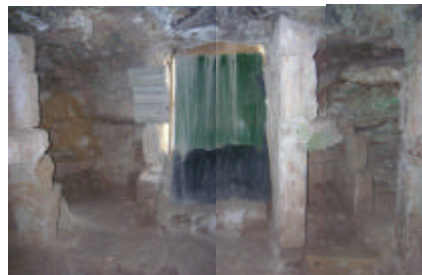
西壁修復前

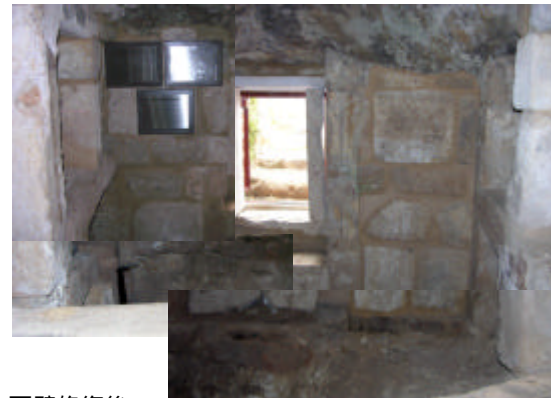
西壁修復後

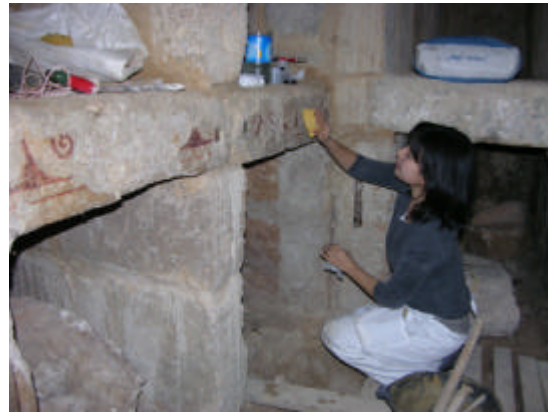
また、2003 年に行った壁面のクリーニングテストおよび合成樹脂による強化・剥落止めテストの経過観察を行った。クリーニングテストは、冷水・温水(いずれも純水)およびエチルアルコール、冷・温水に界面活性剤を添加した液を使ったが、温水によるクリーニングが汚れ・地衣類ともに、最も良く除去でき、1 年後の経過も良好であった。

さらに 2008 年春には、イタリアの修復専門学校教授と学生を迎え、薬剤を使ったクリーニングテストを行い壁面に描かれた壁画は美しくクリーニングできることが確かめられた。ただし、天井壁画の表面の黒い煤様の汚れはいずれの方法によっても除去できず、今後の課題である。

壁画のクリーニングテスト

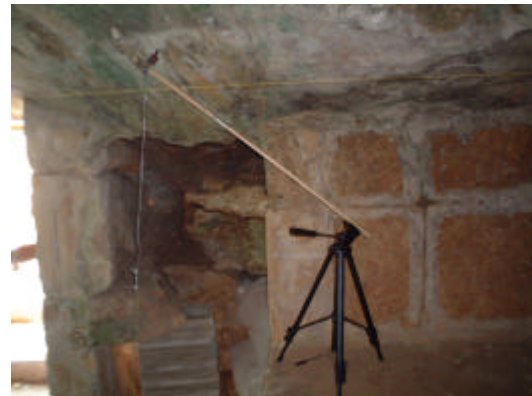
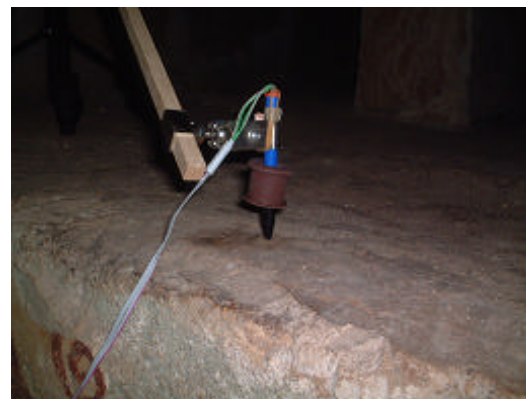
壁と天井に残存する壁画は、表面が土や煤によって汚れているものの数種の顔料による鮮やかな彩色が施され、目視では健全に見える。今回、可搬型熱伝導率計を使った壁画のある壁面(漆喰)および岩盤の劣化度測定を試みた。目視観察では判明しない内部の劣化の把握が可能となる見通しである。

可搬型熱伝導率計による壁面・石材の劣化度測定

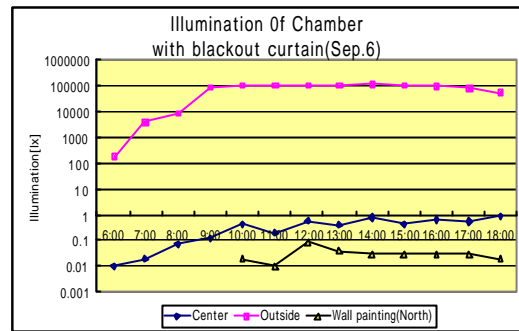
外線強度も暗幕を設置することによってコントロールできることが判明した。

2005年9月1日と9月6日の照度変化(墓室中央・壁画表面・地下墓外部)

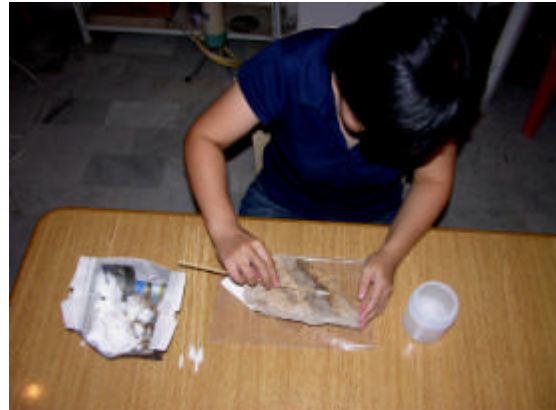
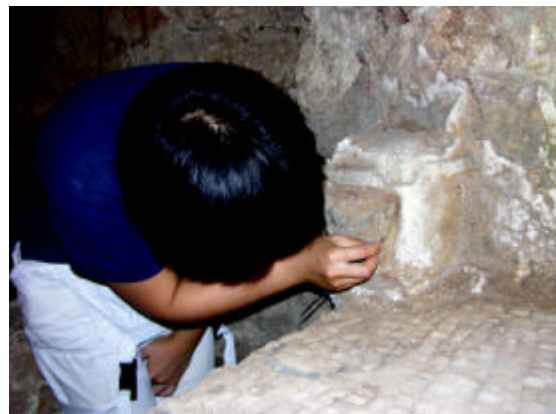
壁画のクリーニングテストと応急保存処置
墓室壁より剥離落下した、あるいは盗掘者によって破壊され落下し、床の堆積土や掘込棺の中から採取した壁画片は約200点に達する。破片に赤・緑・茶色・黄などの彩色をかるうじて見ることができものの、表面には土がこびりついていて、オリジナルの絵や色は詳らかではない。

壁画のクリーニングテスト
（上：壁画断片 下：墓室入口標柱）

土が比較的やわらかい部分は純水・界面活性剤を含ませた綿棒や筆で除去し、土が固く固着した部分は純水・界面活性剤で土を柔らかくした後、鉄ペラやメスを使って除去した。その結果、緑色と茶色の葉綱、赤色の帯、供物台の側面には赤い帯の枠と中央に赤と緑の花形などが鮮やかによみがえった。

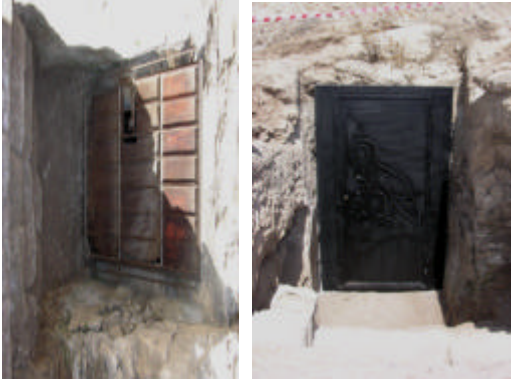
T.01 墓室入口の既設の鉄扉は、取り付け枠や格子部分はいまだ健全であったが、全面に張られた鉄板は錆びて脆くなり破れて墓室保護の役割を果たせなくなっていた。

保護扉の交換(左：旧扉 右：新扉)

新作の扉は、鋼鉄製・黒ペイント塗りに仕上げ、可能な限り墓室入口に密着するように設置し、隙間には応急的にモルタルを充填して、密閉性を高めた。人の侵入を防止するのはもとより、1800年余の長い間壁画を保存してきた環境、すなわち最適環境を維持するには墓室内の温度・湿度の日変化を少なくすることが必要なためである。

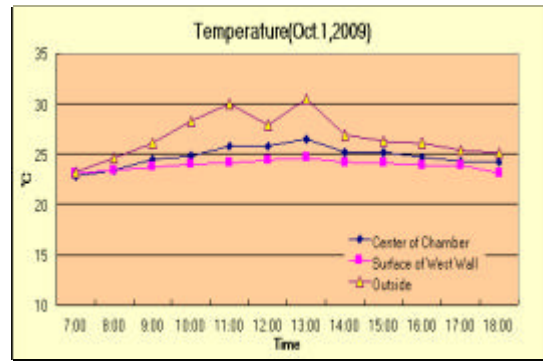
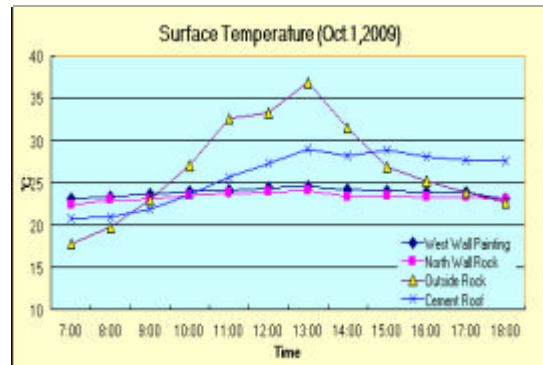
墓室中央・壁面・外部の温度変化墓室壁画面・墓室壁岩盤・コンクリート天井・外部岩盤の表面温度変化

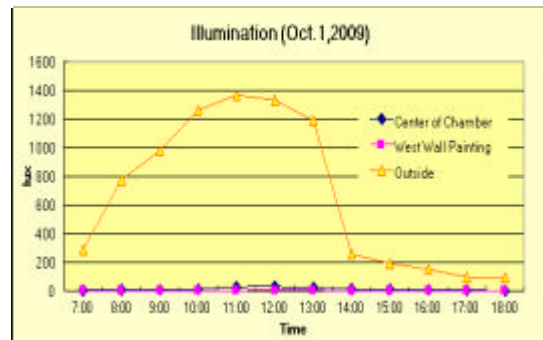
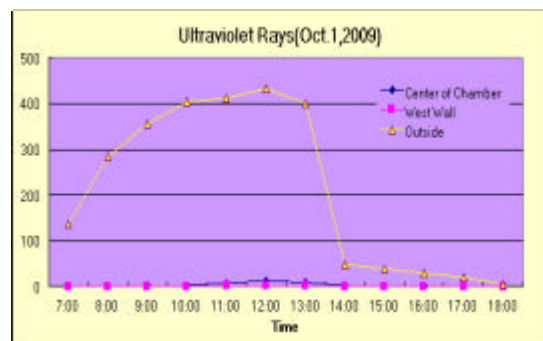
墓室中央・壁画面・外部の照度変化墓室中央・壁画面・外部の紫外線強度変化

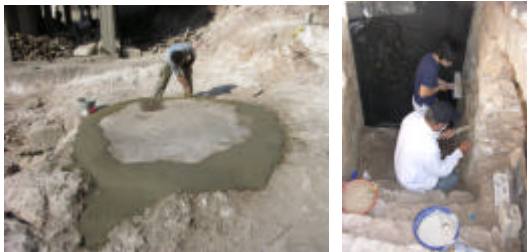
さて、天井には直径約1mの穴があり、木板を渡してコンクリートを流し蓋にしているが、木板が腐敗して隙間が生じ雨水が墓室に流入していると思われる。そこで外部よりコンクリート蓋縁辺部の隙間にモルタルを充填して、雨水の流入防止処置を行った。

また、階段最下段平坦部の東西壁には漆喰を塗り壁画を描いていることが判明したが、漆喰層が壁岩盤から浮き上がって崩落の恐れがあるため、モルタルで隙間を埋める応急措置を行った。

モルタルによる天井コンクリート蓋縁の雨水流入防止作業(左) モルタルによる壁面剥離防止作業(下 階段東壁)

いずれもが応急措置であるが、天井岩盤の強化、天井コンクリートの交換、壁画漆喰層の剥離止め等の本格的かつ速やかな保存修復処置が必要であり、次年度には着手する予定である。
