研究種目：基盤研究（B）  
 研究期間：2006～2008  
 課題番号：18300311  
 研究課題名（和文） 打音試験法及びアコースティックエミッション法による石造文化財の劣化診断技術の開発  
 研究課題名（英文） Development of the hammering test and acoustic emission technique for stone cultural properties  
 研究代表者  
 高妻 洋成 (KOHZUMA YOHSEI)  
 独立行政法人国立文化財機構奈良文化財研究所・埋蔵文化財センター・保存修復科学研究室長  
 研究者番号：80234699

## 研究成果の概要：

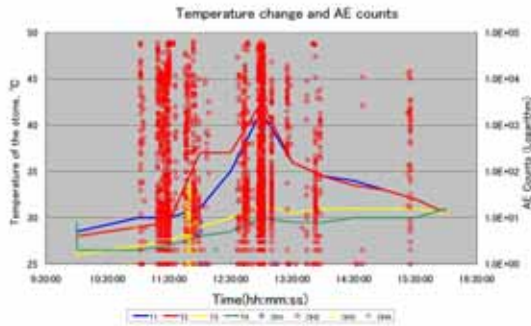
図2 石材の温度変化と AE 発生状況

石材は熱により膨張することから、不均一な温度分布を生じた場合、亀裂の進展が生じる可能性がある。測定対象とした石材は砂岩であり、層理面に沿った割れを有していた。日中は絶えず日照を受ける面とほとんど受けない面があり、温度分布には大きなムラを生じる。石材表面に接触型の温度センサーを4個貼り付け、それらの近傍に AE センサーを設置した。

図2は測定した石材の4箇所の温度変化とその間に観測された AE のカウント数を示したものである。測定開始時にはおよそ29と均一であったが、13時には最大で12.5の温度差が生じていた。AE の発生状況を見ると、温度差が広がり始める11時から最大の

温度差に到達する13時までに AE が多く発生し、それ以降に発生頻度が低下していく傾向が認められた。特に割れの近傍に設置した AE センサーによるカウント数が突出しており、この部分における微細な変形・破壊の進展が推察される。

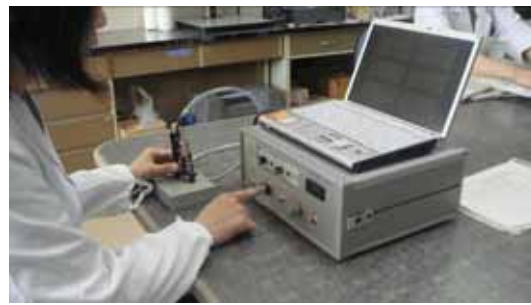
石造文化財用の打音試験装置については、2006年度からその打撃方式について様々な改良を加えてきた。2008年度は最終的な改良をおこない、強度に関するデータを定量化できるようにした。打撃装置により石材を打撃すると、その振動は石材に接したセンサーを介して記録される。個々の打撃において、厳密にその打撃エネルギーを一定にすることは不可能であるが、打撃と同時に打撃装置に取り付けられた振動センサーにより、打撃時の振動を計測し、一定の振動エネルギーに規格化することで、石材に伝播した振動を定量的に取り扱える

図5 石造文化財用打音試験装置

ようになった。その結果、欠陥の検出という定性的な試験と強度に関する定量的な試験をおこなうことが可能となり、石造文化財への打音試験装置の実用化を図ることができた。
